# LAUDO TÉCNICO DE INSPEÇÃO PREDIAL

CLIENTE  
**DISCO INCORPORADORA IMOB. LTDA.**

O objetivo do presente documento é apresentar **LAUDO TÉCNICO DE INSPEÇÃO PREDIAL** (*Vistoria AD PERPETUAM REI MEMORIAM*) das condições técnicas atuais do Condomínio OLYMPIQUE - GUARÁ. Destaque-se que foram examinadas múltiplas disciplinas de Engenharia, de maneira a retratarem fidedignamente o estado geral dos sistemas e subsistemas construtivos e de instalações sob o aspecto de uso e manutenção, considerando o tempo de implantação do conjunto residencial.

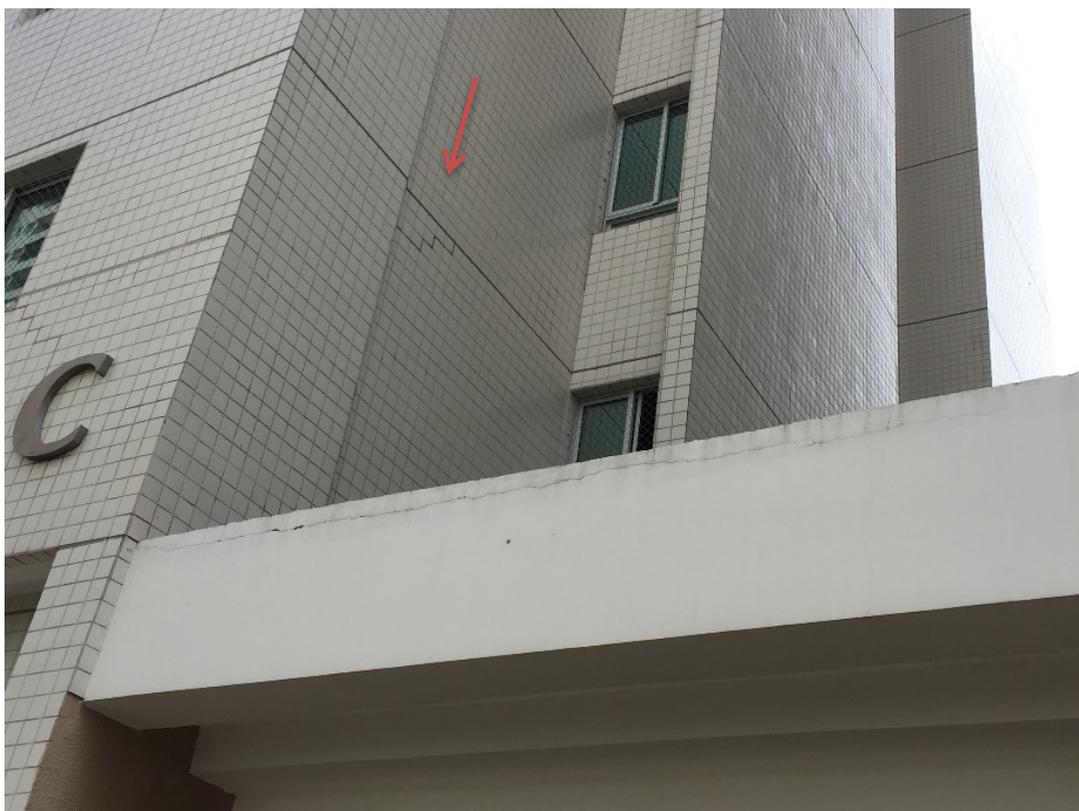
TRINCA ACIMA DA MARQUISE ENTRE OS BLOCOS C E D REPARADA PELA CONSTRUTORA

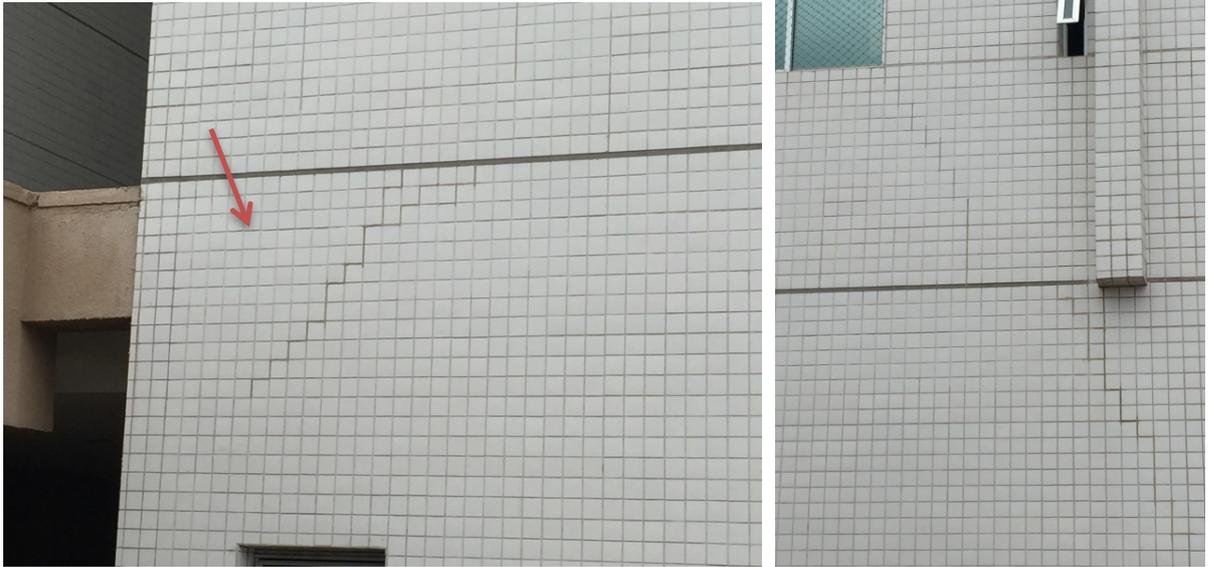
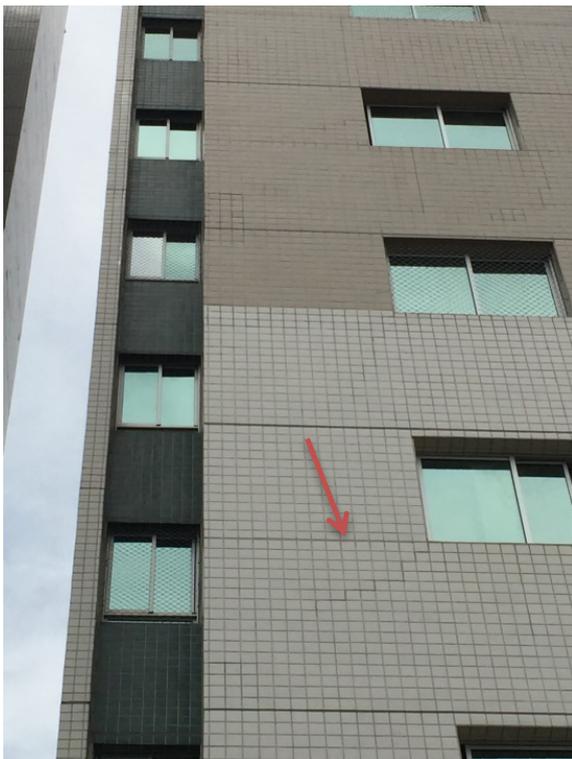
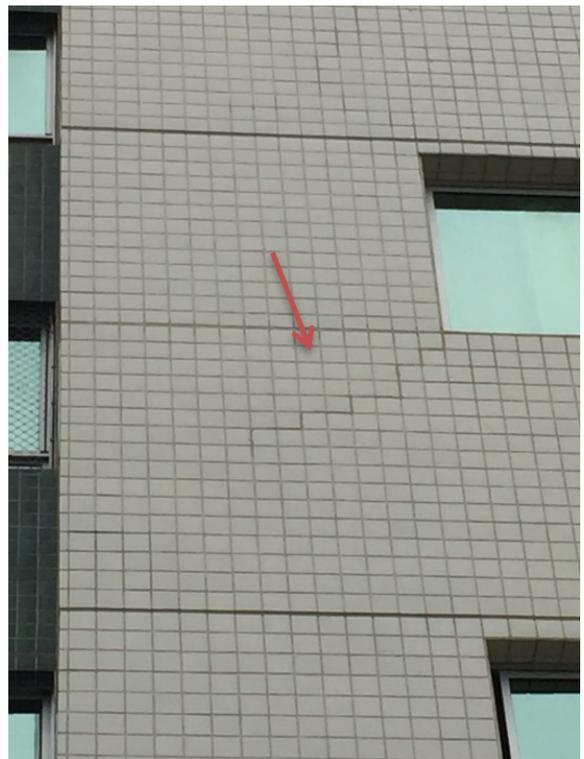
INDÍCIOS DE REPARO NO REJUNTE DAS CERÂMICAS NAS FACHADAS DO BLOCO C REALIZADO PELA CONSTRUTORA

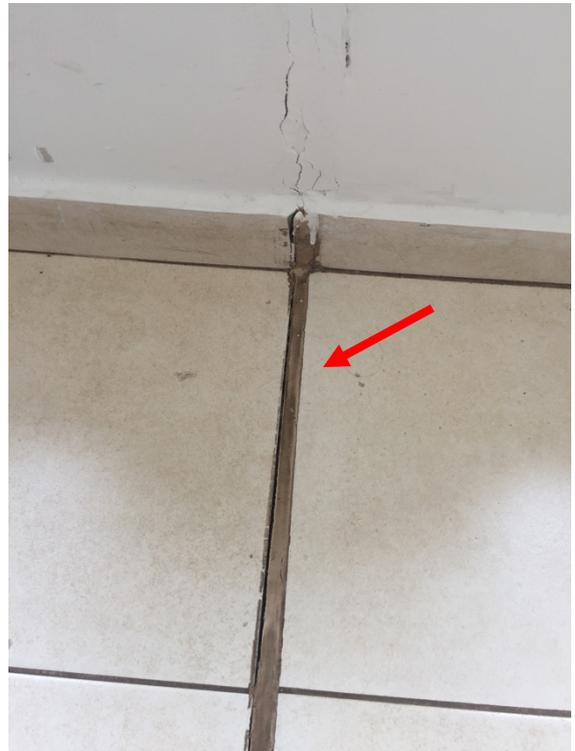
JUNTA DE DILATAÇÃO DANIFICADA, DESCOLANDO E PISO SEM REJUNTE NO PILOTIS DOS BLOCOS A E B –

RESPONSABILIDADE DO CONDOMÍNIO

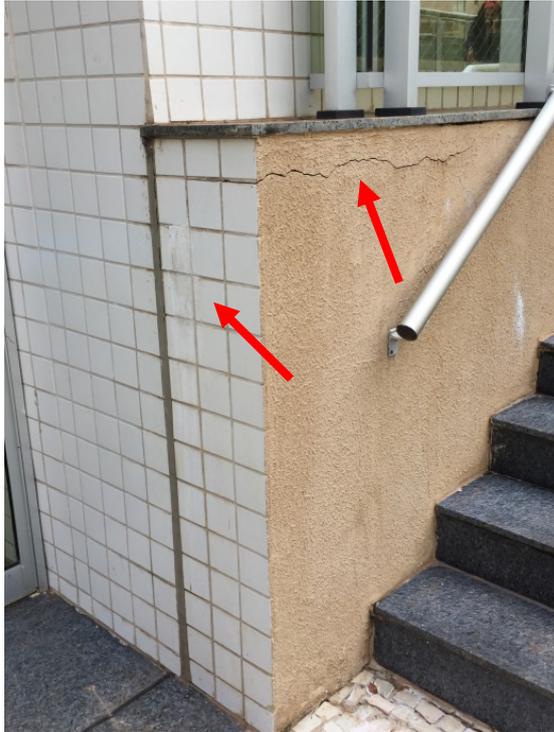
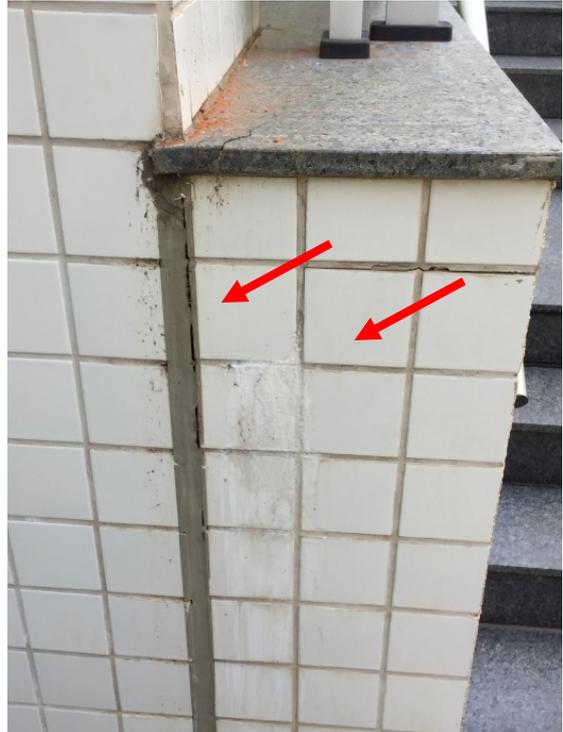
TRINCAS, JUNTA DE DILATAÇÃO RESSECADAS E INFILTRAÇÃO POR DE TRÁS DA PEÇA CERÂMICA – RESPONSABILIDADE DO CONDOMÍNIO

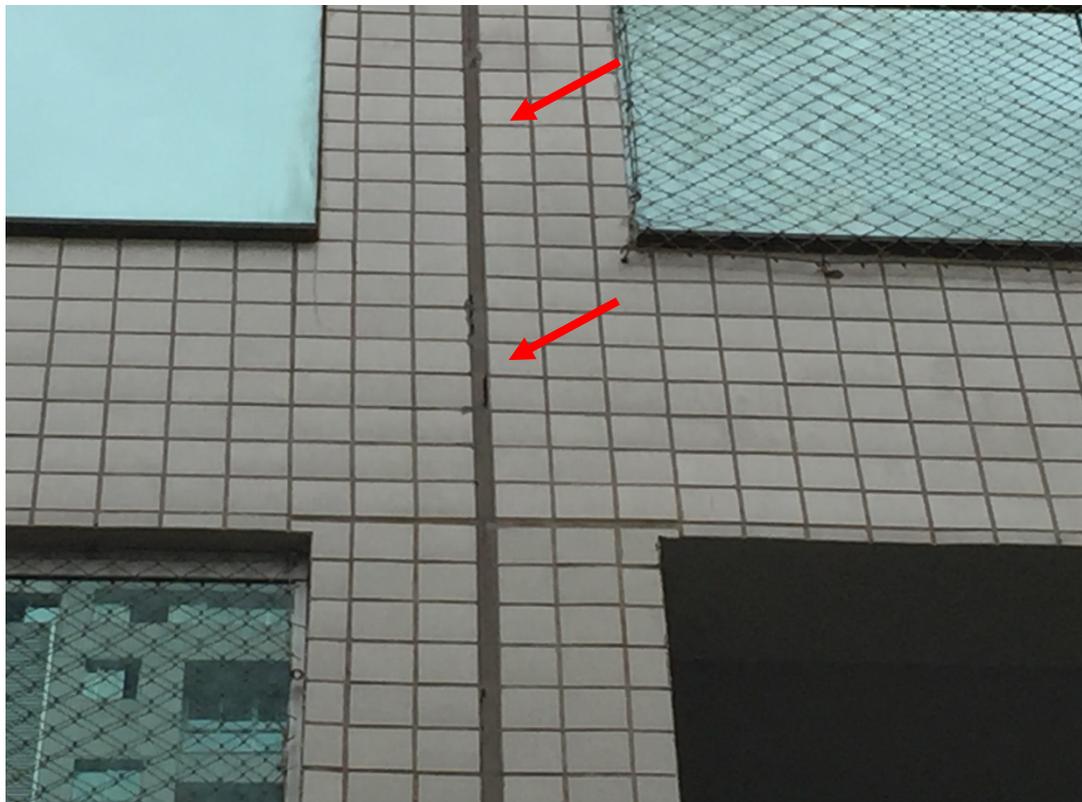
JUNTA DE DILATAÇÃO DANIFICADA NA FACHADA – AUSENCIA DE MANUTENÇÃO RESPONSABILIDADE DO CONDOMÍNIO

O Condomínio deve verificar anualmente se existem peças soltas ou trincadas e reassentá-las imediatamente com argamassa colante.

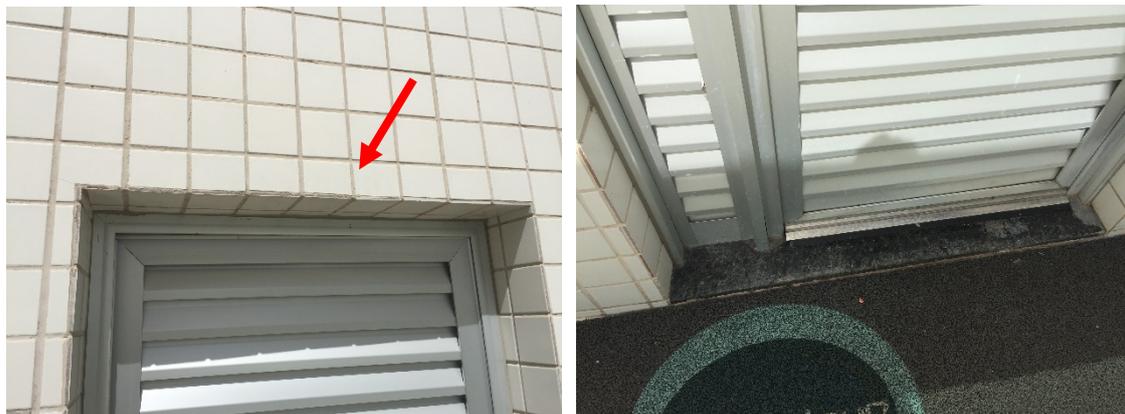
Ainda com relação às fachadas, verificamos na vistoria do empreendimento pontos de inclinação invertida das cerâmicas das fachadas, acima das portas ao lado do clube, o que proporciona que a água de chuva escorra e entre para dentro desses ambientes.

**PONTOS DE ENTRADA DE ÁGUA POR INCLINAÇÃO INVERTIDA ACIMA DAS PORTAS AO LADO DO CLUBE –  
RESPONSABILIDADE DE REPARO PELA CONSTRUTORA**

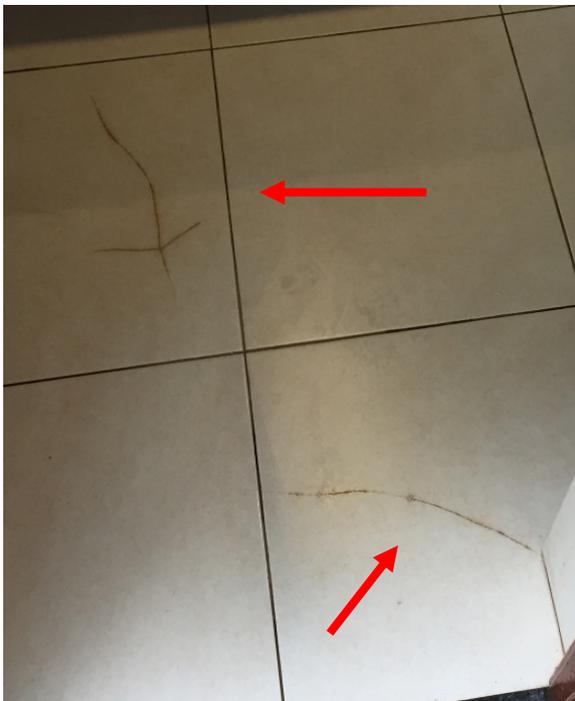
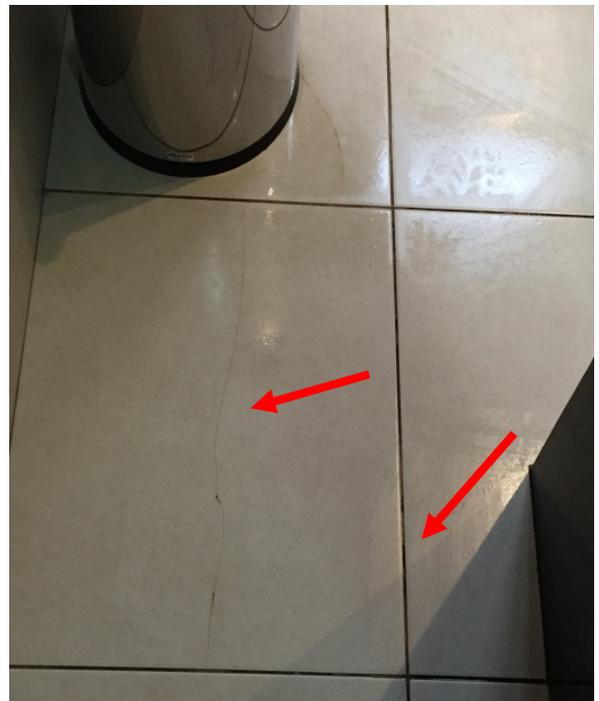
**BANHEIRO FEMININO DA CHURRASQUEIRA POSSUI PEÇAS CERÂMICAS TRINCADAS E AUSÊNCIA DE REJUNTE - RESPONSABILIDADE DE MANUTENÇÃO DO CONDOMÍNIO**

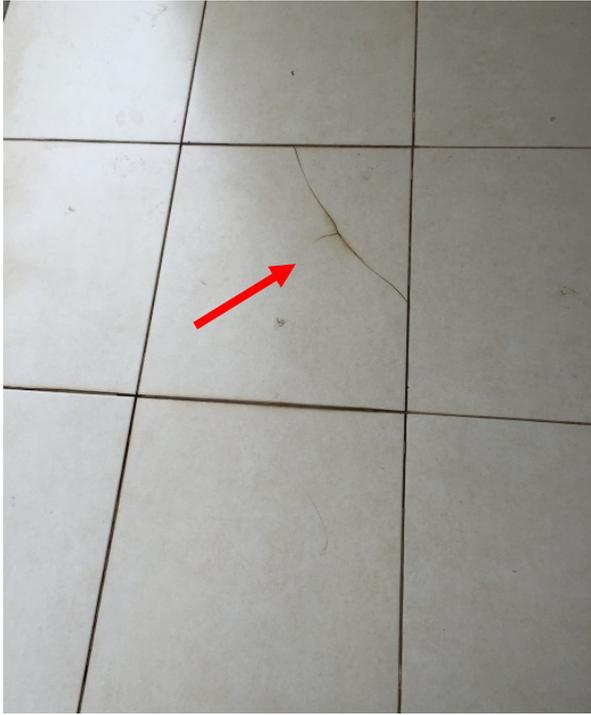
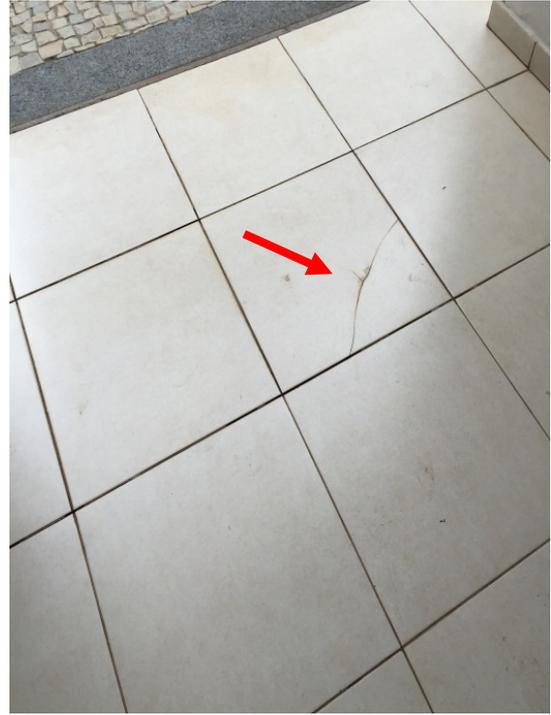
PISO EM FRETE GUARITA DO TÉRREO – TRINCAS – RESPONSABILIDADE DE MANUTENÇÃO DO CONDOMÍNIO

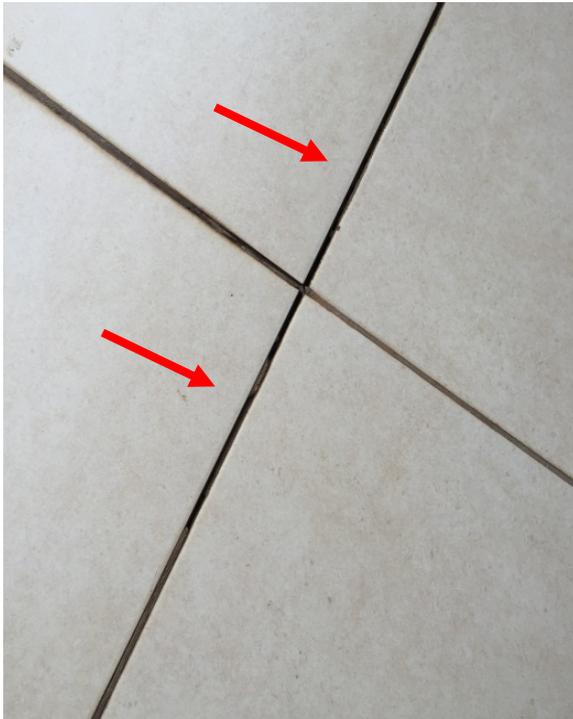
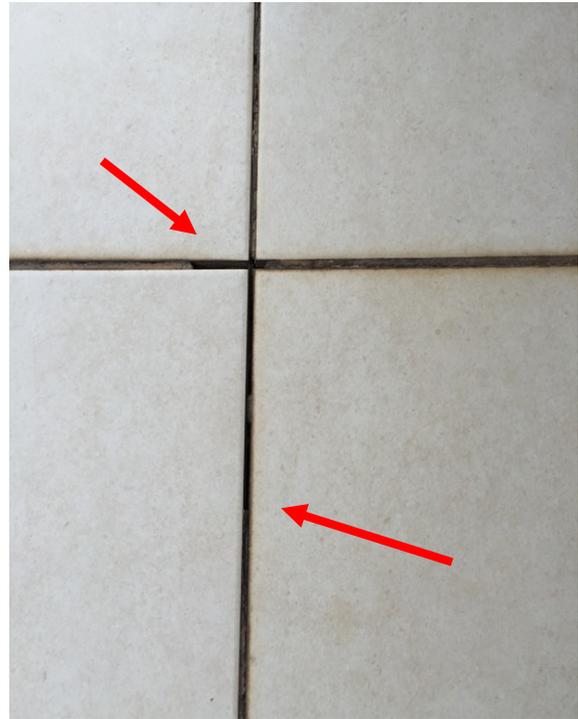
PISO EM FRETE GUARITA DO TÉRREO – FALHA REJUNTE – RESPONSABILIDADE DE MANUTENÇÃO DO CONDOMÍNIO

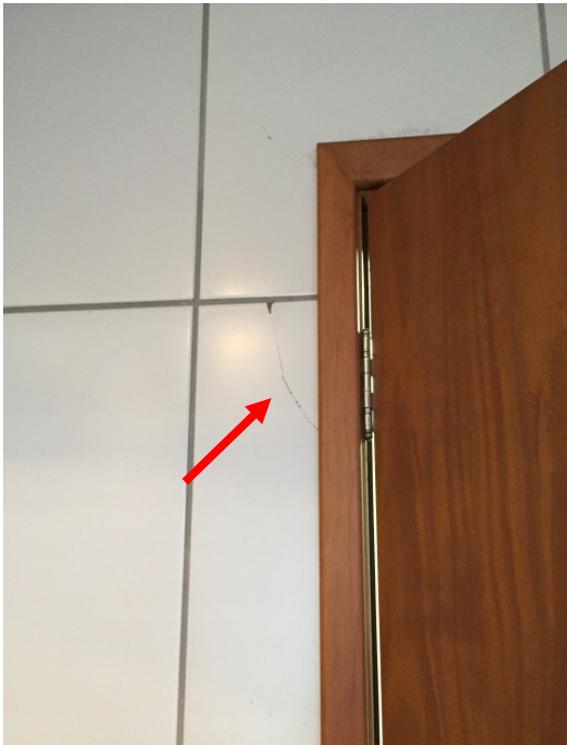
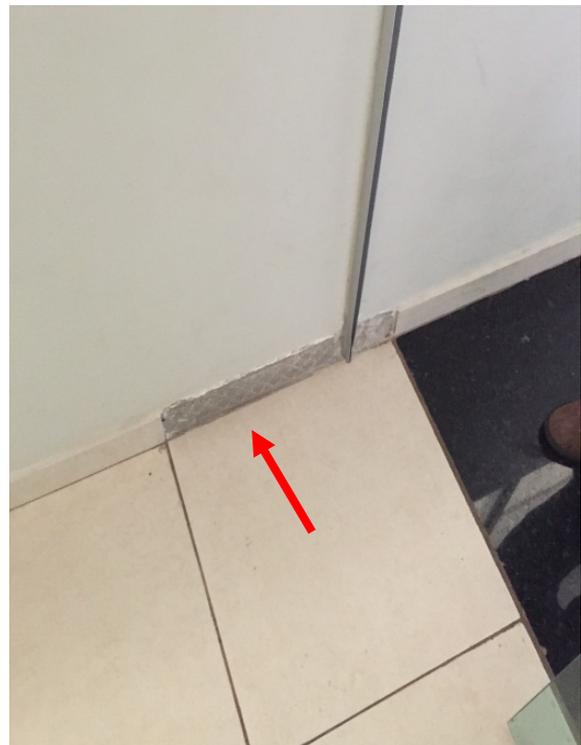
**TRINCA E FUROS NA PAREDE DO VESTIÁRIO MASCULINO HOME OFFICER COM RODAPÉ RETIRADO - RESPONSABILIDADE DE MANUTENÇÃO DO CONDOMÍNIO**

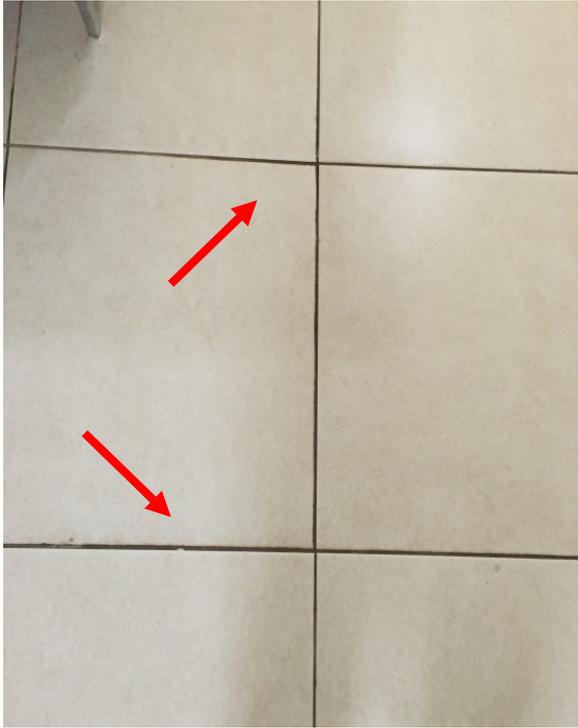
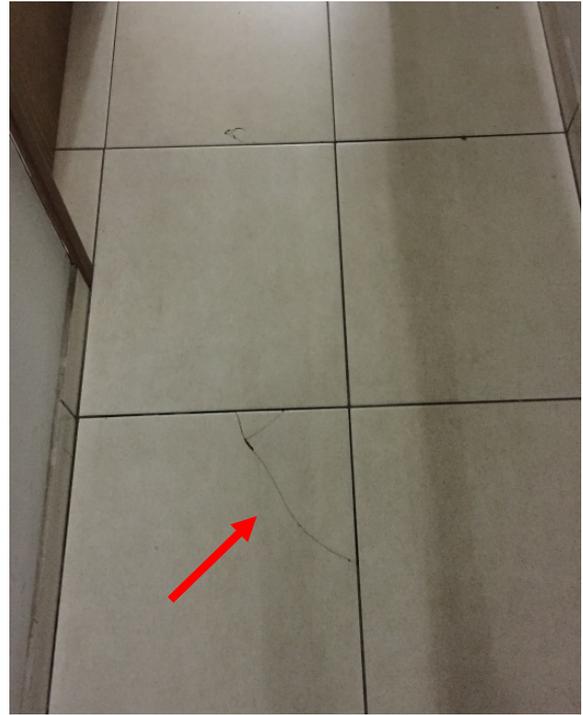
PISO COM AUSÊNCIA DE REJUNTE DO HOME OFFICER PISO TRINCADO NO 1º SS – CORREDOR DE ACESSO A ÁREAS COMUNS - RESPONSABILIDADE DE MANUTENÇÃO DO CONDOMÍNIO

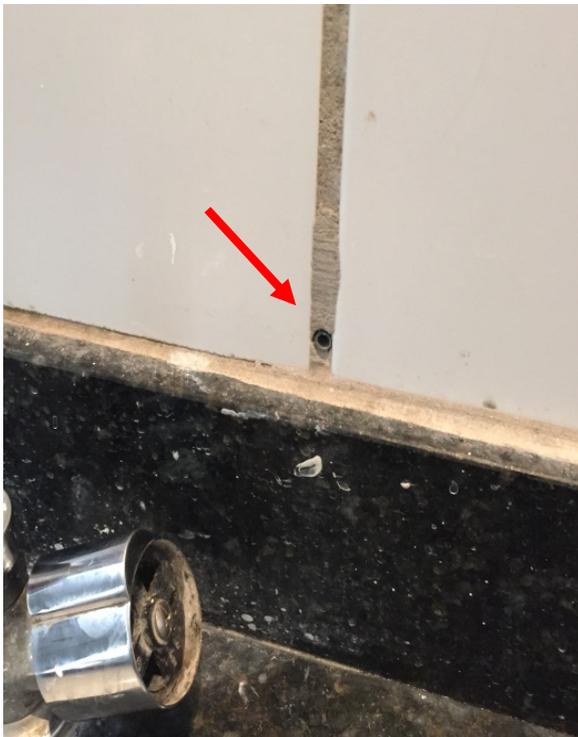
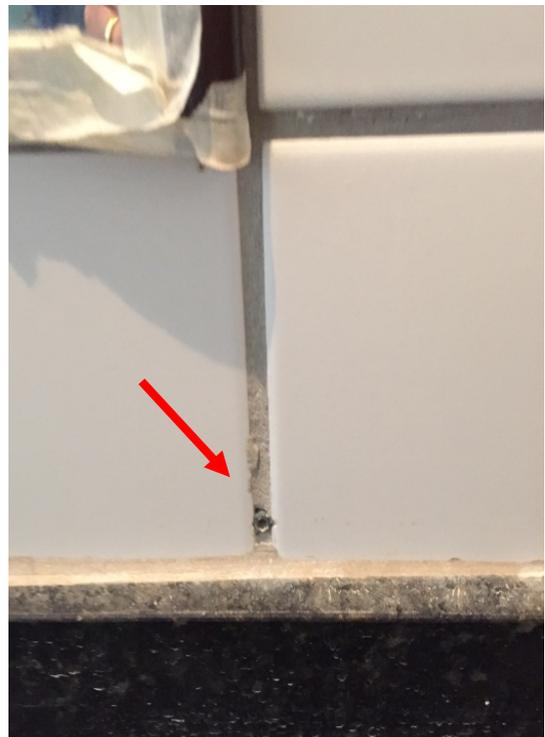
FUROS NA PAREDE NO VESTIÁRIO MASCULINO SEM REPARO REJUNTE - RESPONSABILIDADE DE MANUTENÇÃO DO CONDOMÍNIO

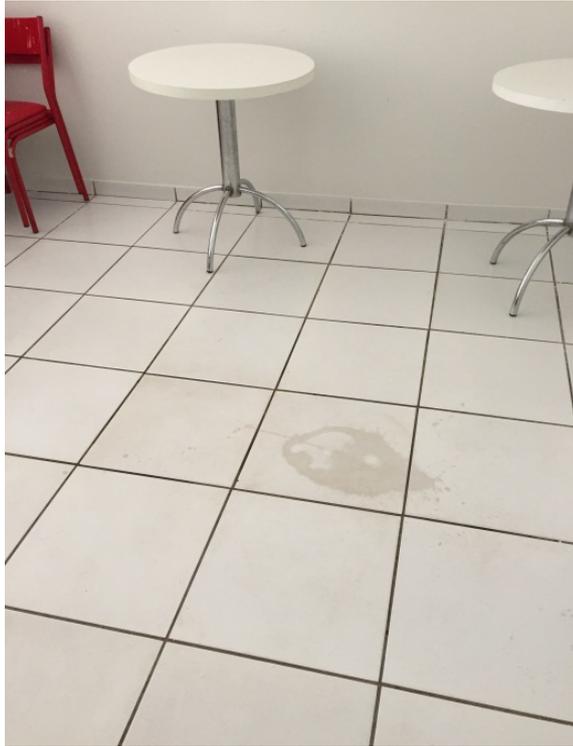
**PISO MANCHADO NO REFEITÓRIO FUNCIONÁRIOS DECORRENTE DE INFILTRAÇÃO JÁ REPARADA DA PISCINA SEMI-OLÍMPICA - RESPONSABILIDADE DE REPARO PELA CONSTRUTORA**

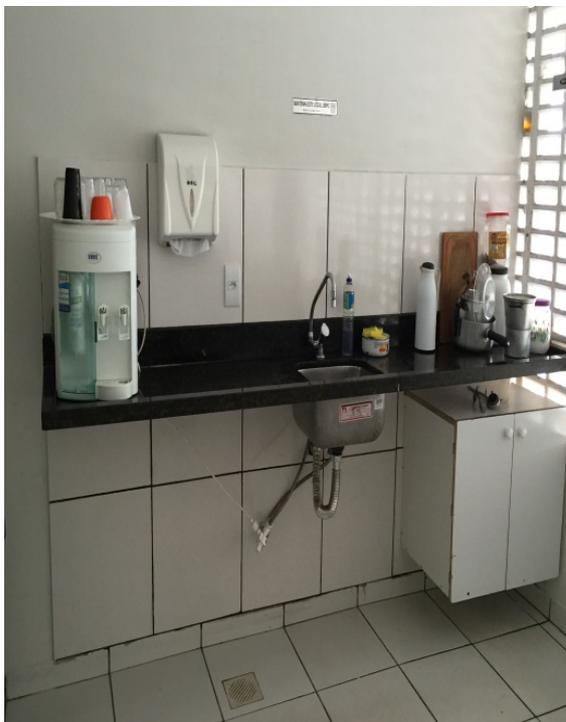
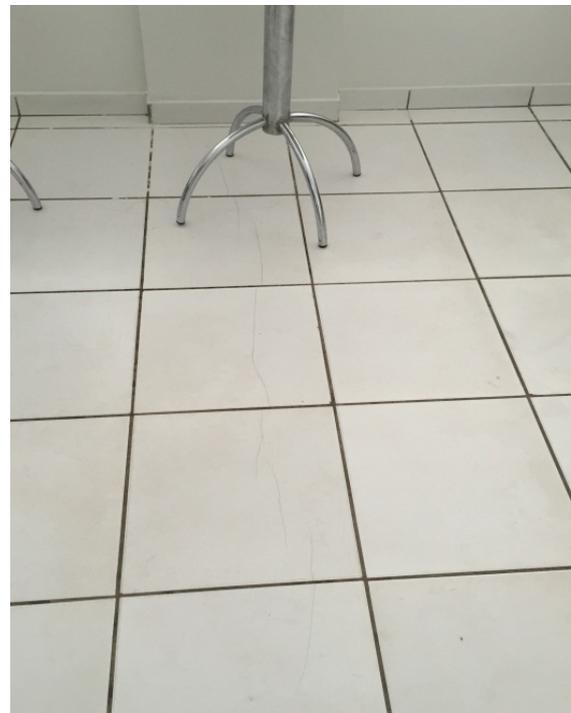
**AUSÊNCIA DE REJUNTE NA CERÂMICA DA PAREDE E DO PISO NO REFEITÓRIO DOS FUNCIONÁRIOS - RESPONSABILIDADE DE MANUTENÇÃO DO CONDOMÍNIO**

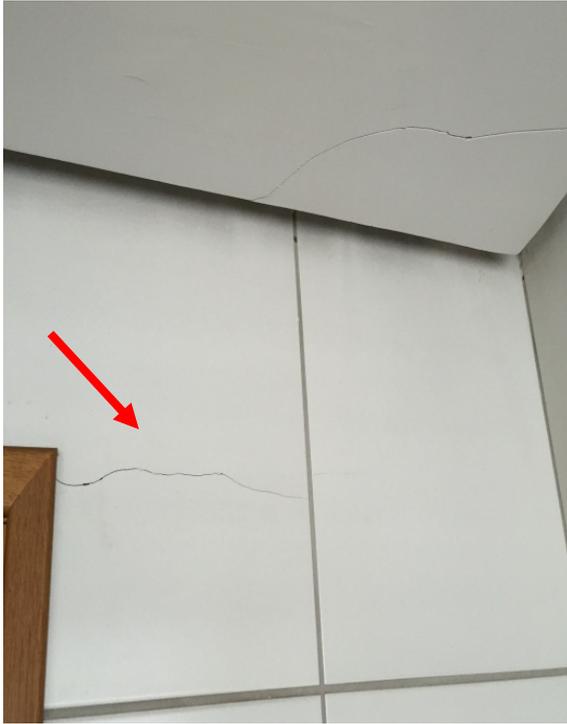
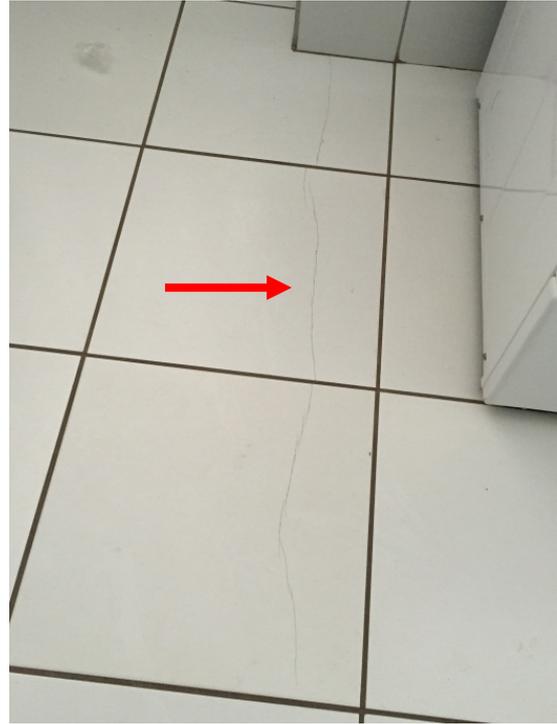
PEÇA CERÂMICA DANIFICADA NA PAREDE E TRINCA NO PISO DA LAVANDERIA - RESPONSABILIDADE DE MANUTENÇÃO DO CONDOMÍNIO

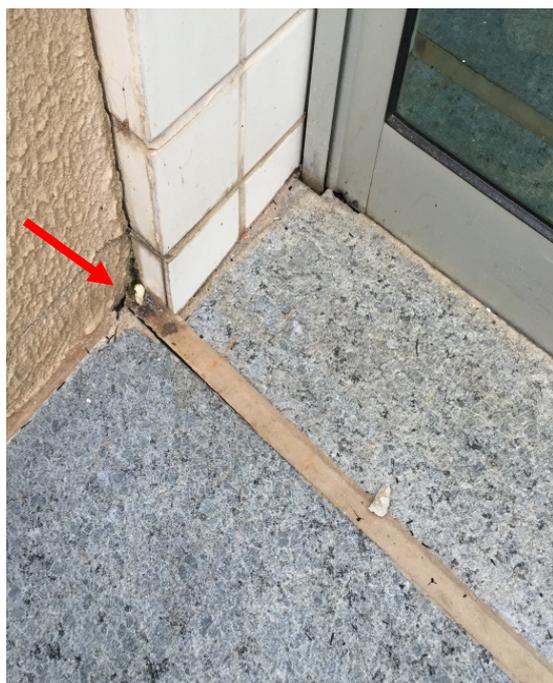
**PORTA DE ENTRADA SALÃO DE JOGOS INFANTIL COM PONTOS DE INFILTRAÇÃO NA JUNTA DE DILATAÇÃO – AUSÊNCIA DE MANUTENÇÃO RESPONSABILIDADE DO CONDOMÍNIO**

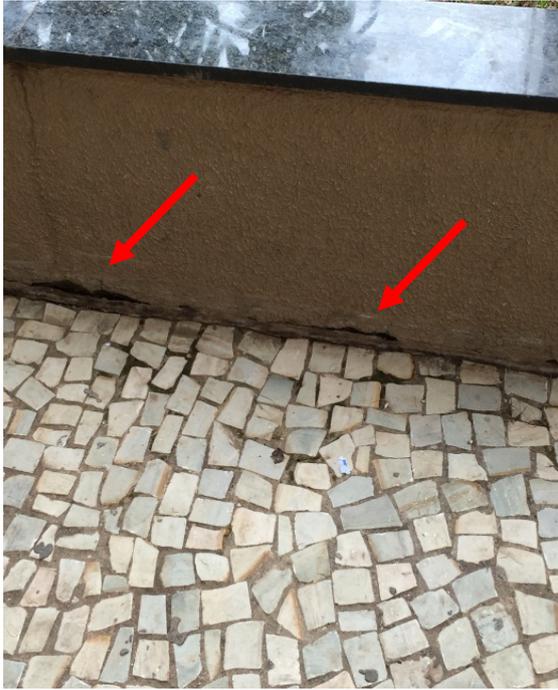
**TRINCA NA BASE DA MURETA E NO PISO, PRÓXIMO AS CHURRASQUEIRAS – AUSÊNCIA DE MANUTENÇÃO  
RESPONSABILIDADE DO CONDOMÍNIO**

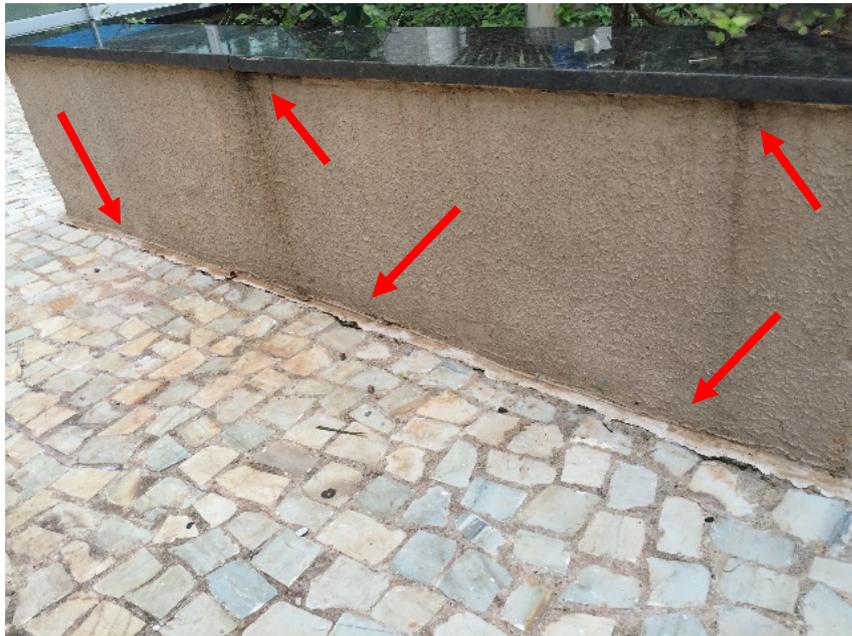
**AUSÊNCIA DE REPARO NO REJUNTE CAUSANDO PERCOLAÇÃO DE ÁGUA NA PAREDE JUNTA DE VEDAÇÃO  
DANIFICADA - RESPONSABILIDADE DE MANUTENÇÃO DO CONDOMÍNIO**

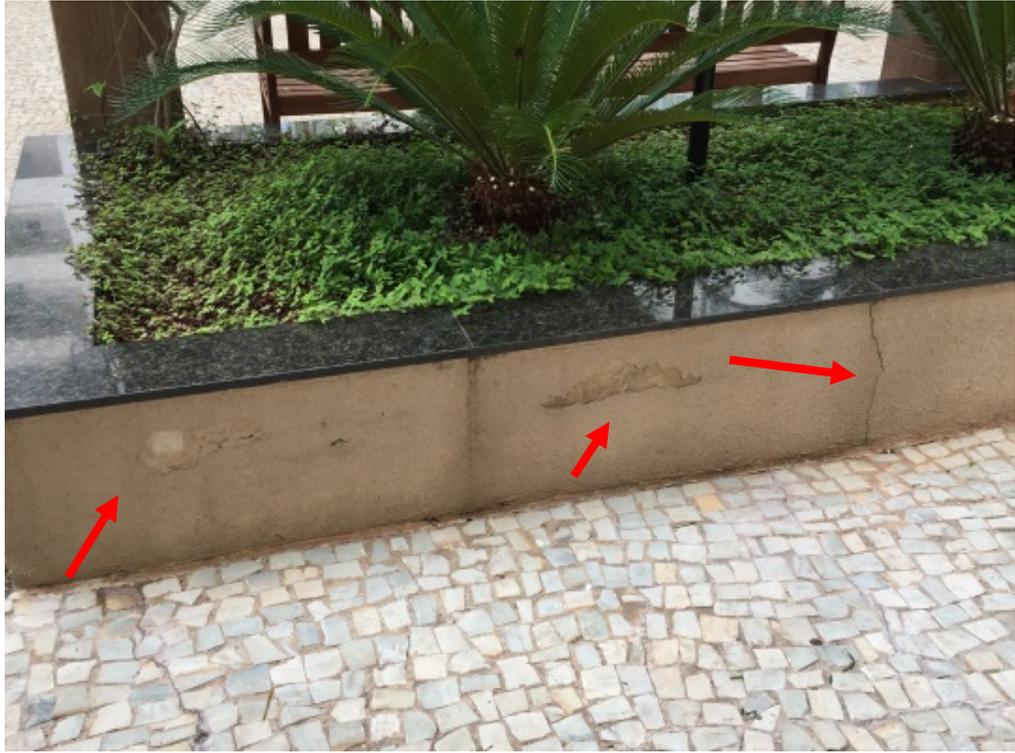
**DANOS NA PINTURA CAUSADOS PELA AUSÊNCIA DE REPARO NO REJUNTE - RESPONSABILIDADE DE MANUTENÇÃO DO CONDOMÍNIO**

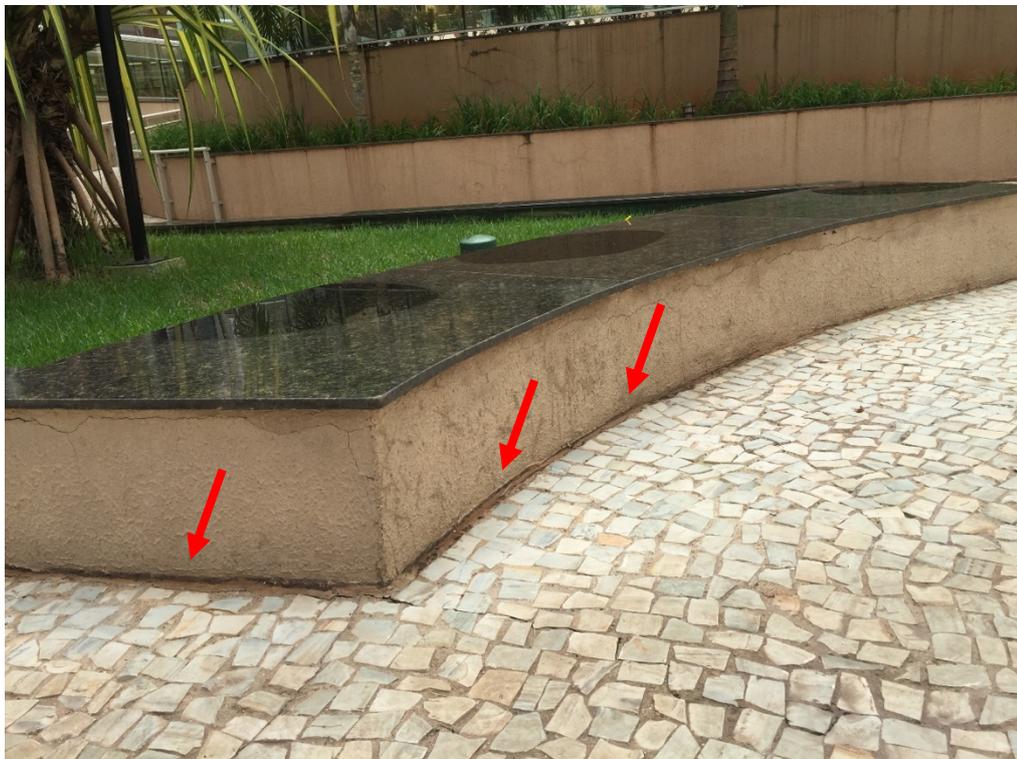
**AUSÊNCIA DE REPARO NA VEDAÇÃO ELÁSTICA NA BASE DA MURETA - RESPONSABILIDADE DE MANUTENÇÃO DO CONDOMÍNIO**

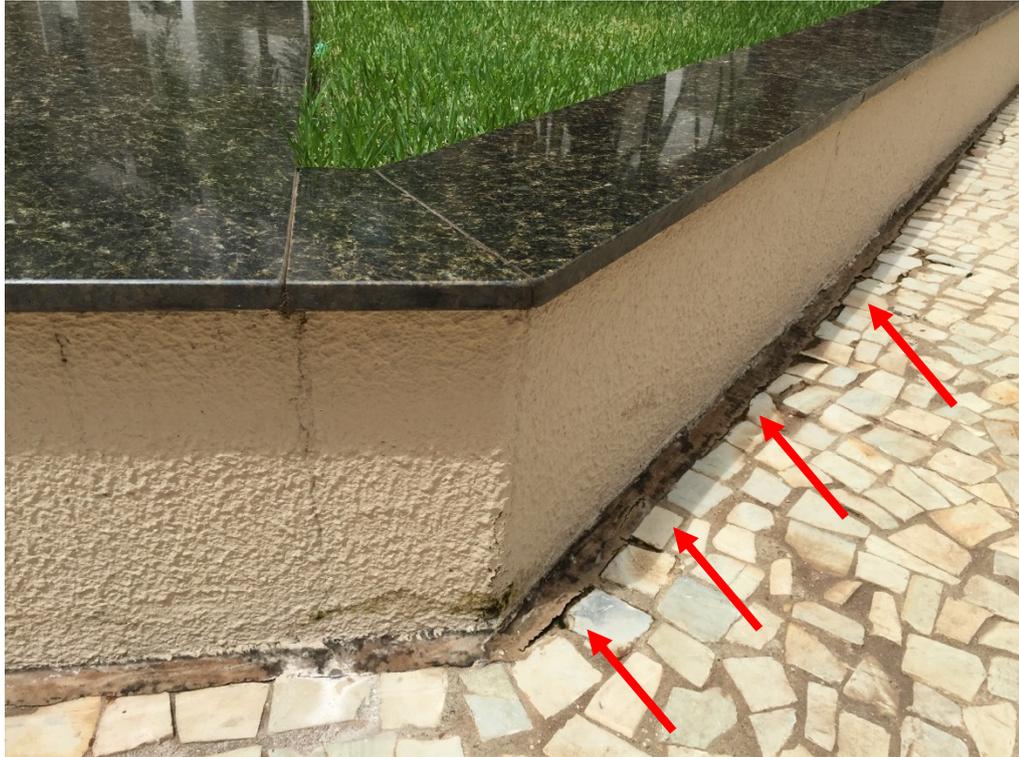
**AUSÊNCIA DE REJUNTE NO GRANITO, TRINCAS E AUSÊNCIA DE REPARO NA JUNTA DA BASE MURETA DE JARDIM, EM TODA A ÁREA COMUM ENTRE OS BLOCOS - RESPONSABILIDADE DE MANUTENÇÃO DO CONDOMÍNIO**

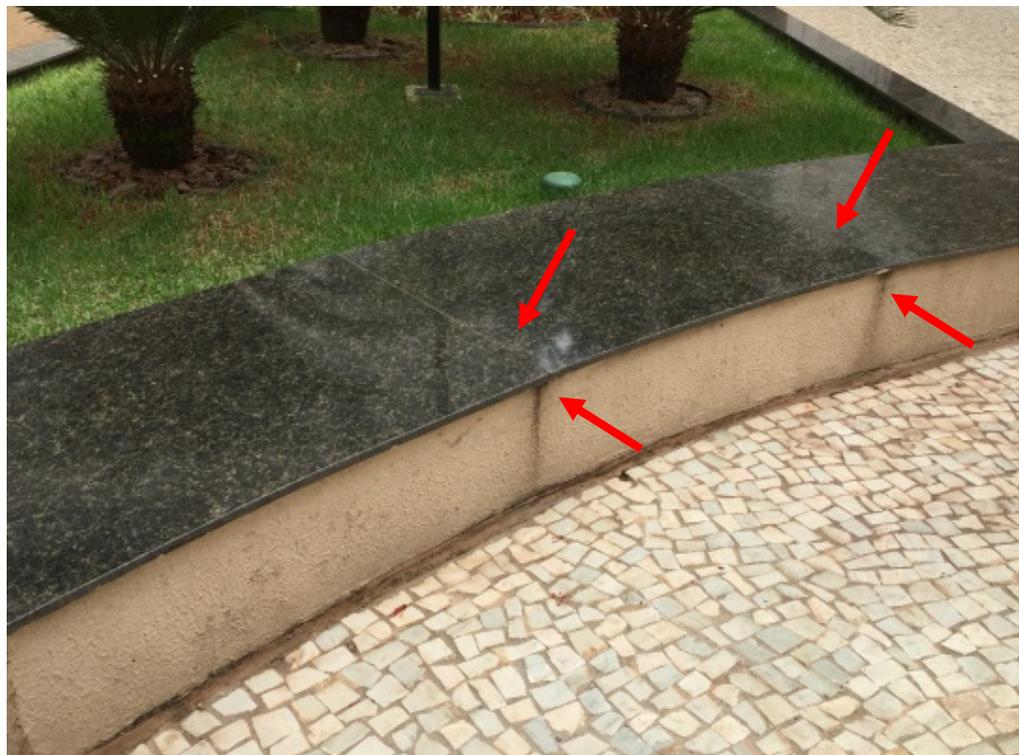
**DANOS NA PINTURA CAUSADOS PELA AUSÊNCIA DE REPARO NO REJUNTE - RESPONSABILIDADE DE MANUTENÇÃO DO CONDOMÍNIO**

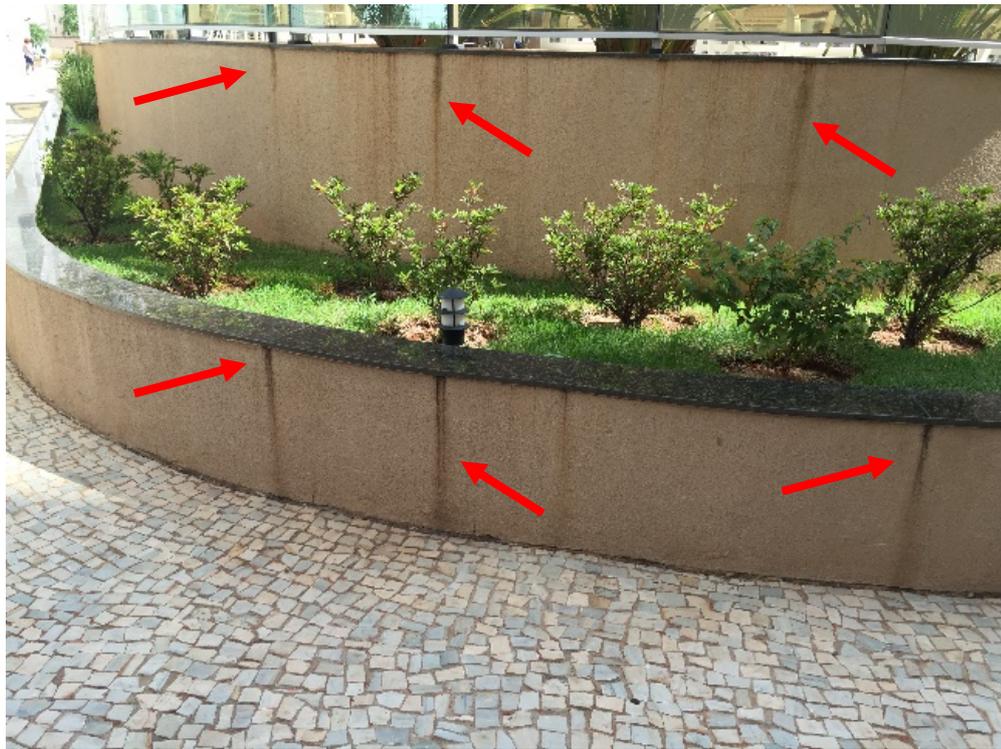
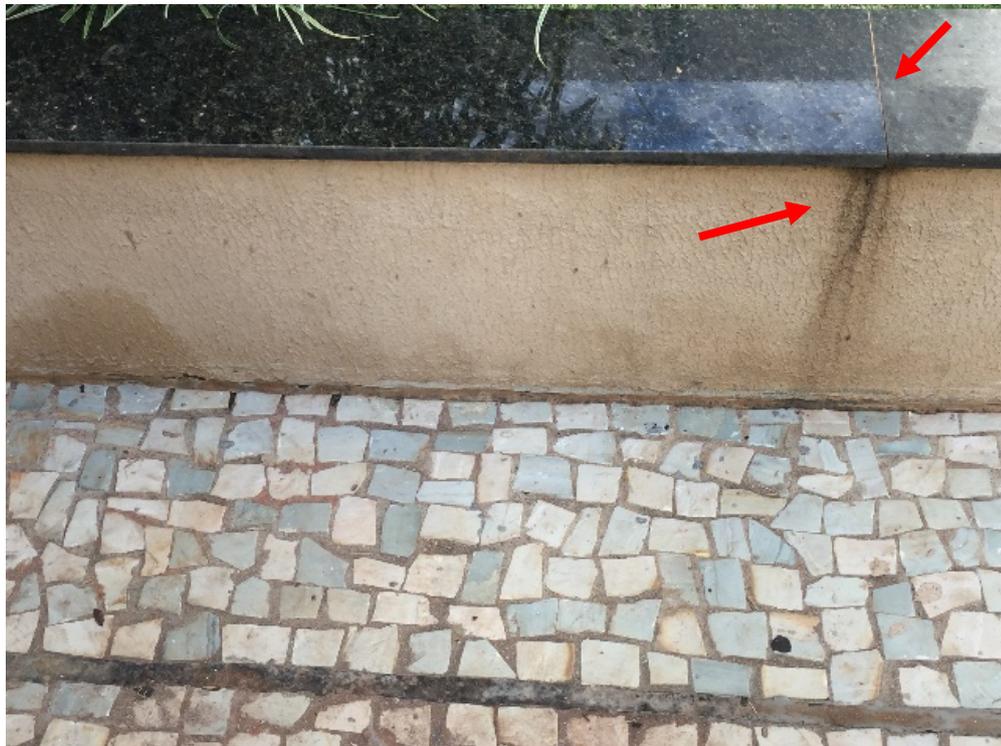
DANOS NA PINTURA E INFILTRAÇÕES CAUSADOS PELA AUSÊNCIA DE REJUNTE NO GRANITO, EM TODA A ÁREA COMUM ENTRE OS BLOCOS - RESPONSABILIDADE DE MANUTENÇÃO DO CONDOMÍNIO

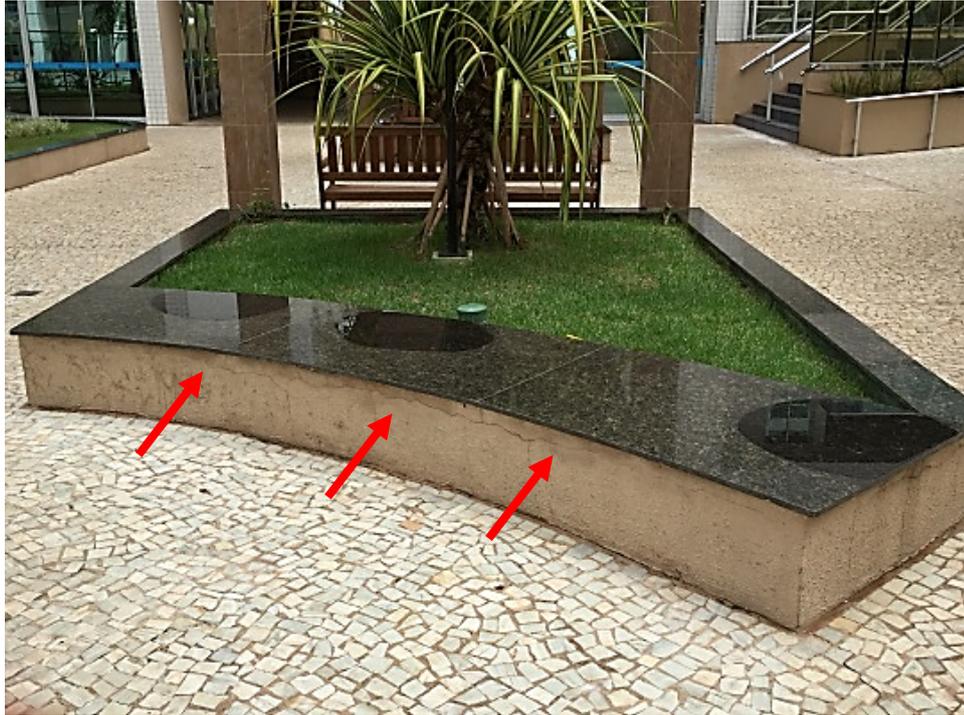
**DANOS NA PINTURA CAUSADOS PELA AUSÊNCIA DE REPARO NO REJUNTE - RESPONSABILIDADE DE MANUTENÇÃO DO CONDOMÍNIO**

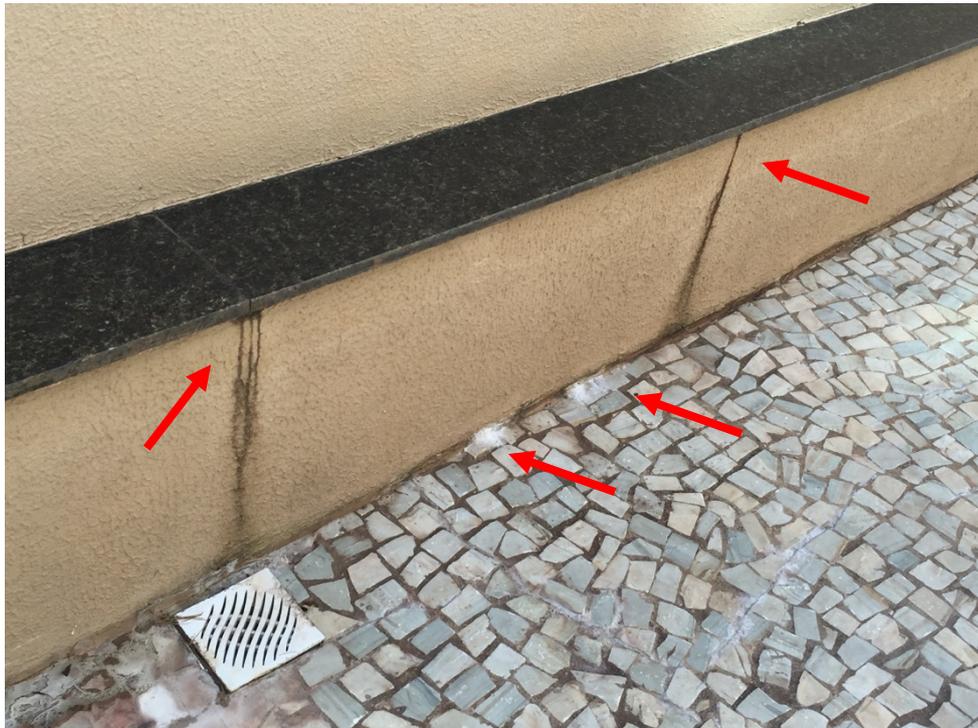
**INFILTRAÇÃO POR AUSÊNCIA DE REJUNTE, CAUSANDO CARBONATAÇÃO NO PISO E DANO NA PINTURA NO MURO DE DIVISA, NA PARTE DOS FUNDOS - RESPONSABILIDADE DE MANUTENÇÃO DO CONDOMÍNIO**

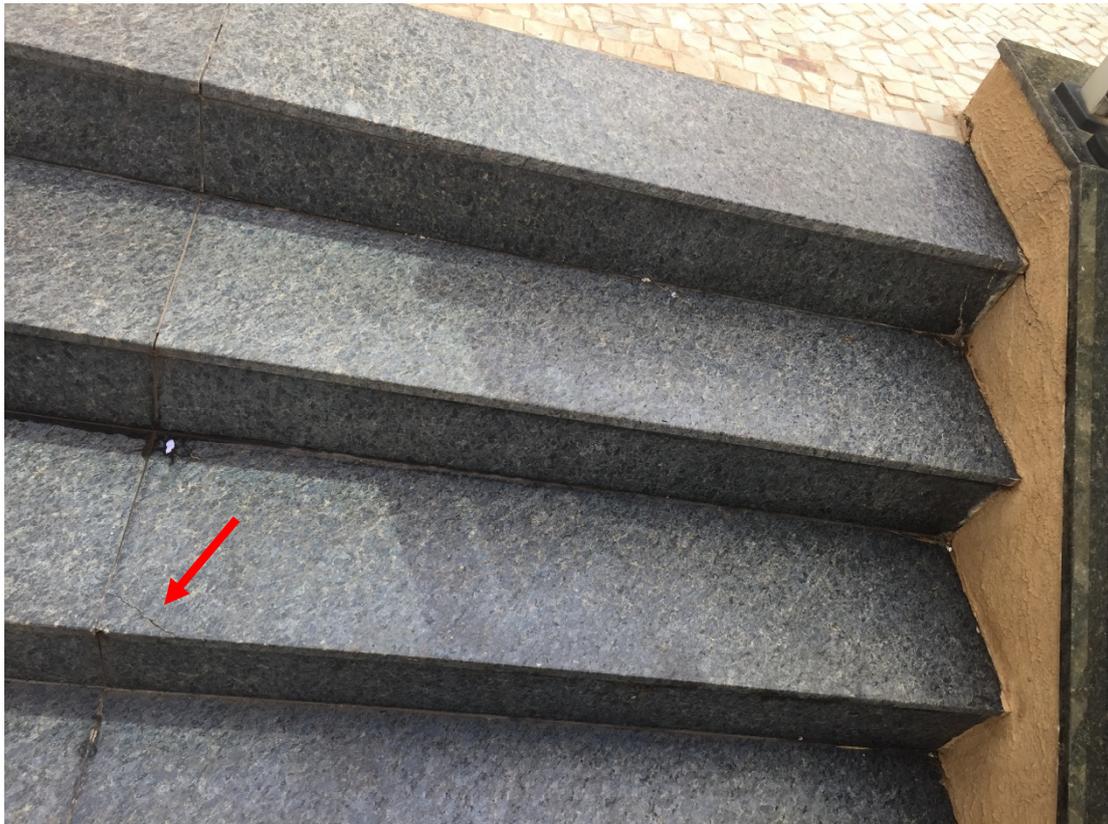
A escada de acesso à área da academia possui pedras quebradas e trincadas, denotando ausência de manutenção das mesmas, por parte do Condomínio.

AUSÊNCIA DE REJUNTE NOS DEGRAUS, DEGRAU DE GRANITO QUEBRADO E TRINCAS NA LATERAL DA ESCADA DE ACESSO PARA A ACADEMIA E PISCINA - RESPONSABILIDADE DE MANUTENÇÃO DO CONDOMÍNIO

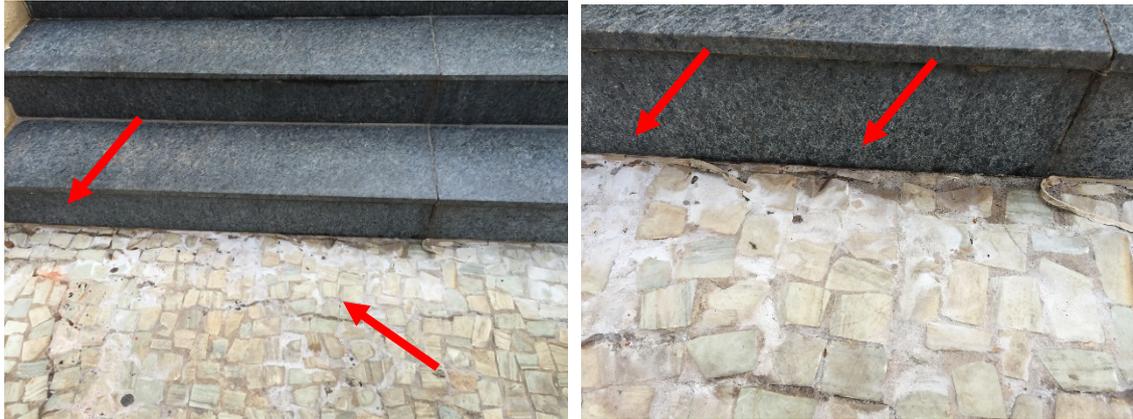
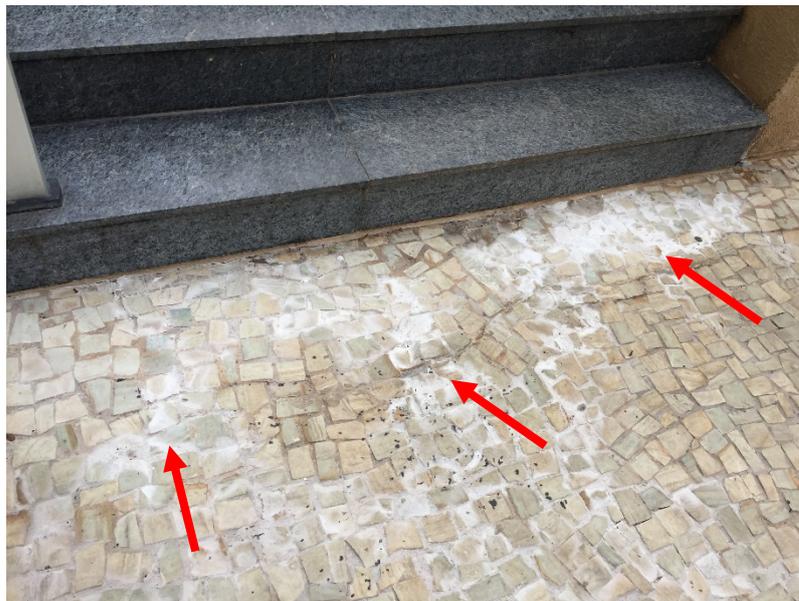
**DEFICIÊNCIA DE REPARO NA JUNTA DE VEDAÇÃO NO ENCONTRO DO PISO COM O GRANITO E INFILTRAÇÃO POR BAIXO DAS PEDRAS PORTUGUESA, CAUSANDO A CARBONATAÇÃO - RESPONSABILIDADE DE MANUTENÇÃO DO CONDOMÍNIO**

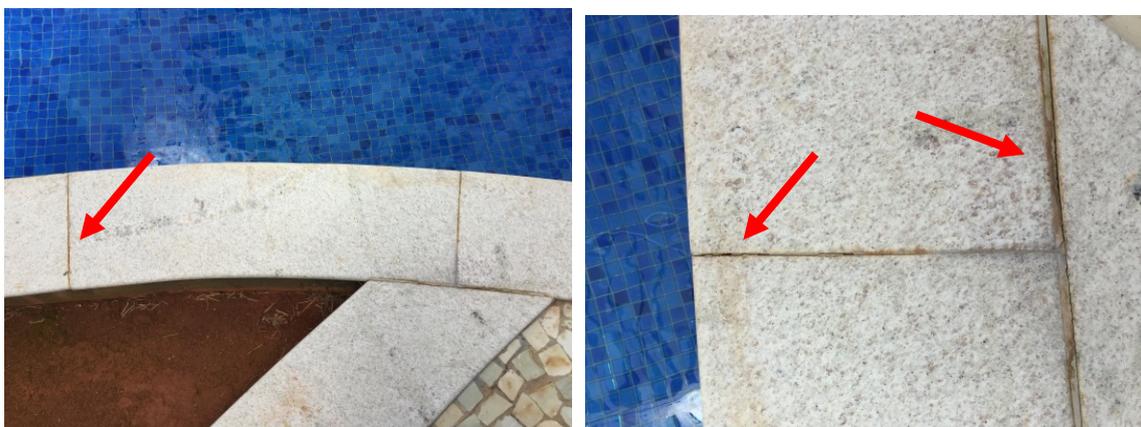
**BORDAS DAS PISCINAS SEM REJUNTE ENTRE AS PEDRAS - RESPONSABILIDADE DE MANUTENÇÃO DO CONDOMÍNIO**

Realizar o rejunte das pedras de borda e pastilhas das piscinas e fonte, após o reparo proceder conforme instruções do Manual de Manual Manutenções Preventivas – ANEXO 2, dentre eles um dos cuidados é manter a piscina sempre cheia de água, mantendo o nível d'água no mínimo a 10 cm abaixo da borda da piscina.
