# LAUDO TÉCNICO DE INSPEÇÃO PREDIAL

CLIENTE  
**DISCO INCORPORADORA IMOB. LTDA.**

O objetivo do presente documento é apresentar **LAUDO TÉCNICO DE INSPEÇÃO PREDIAL** (*Vistoria AD PERPETUAM REI MEMORIAM*) das condições técnicas atuais do Condomínio OLYMPIQUE - GUARÁ. Destaque-se que foram examinadas múltiplas disciplinas de Engenharia, de maneira a retratarem fidedignamente o estado geral dos sistemas e subsistemas construtivos e de instalações sob o aspecto de uso e manutenção, considerando o tempo de implantação do conjunto residencial.

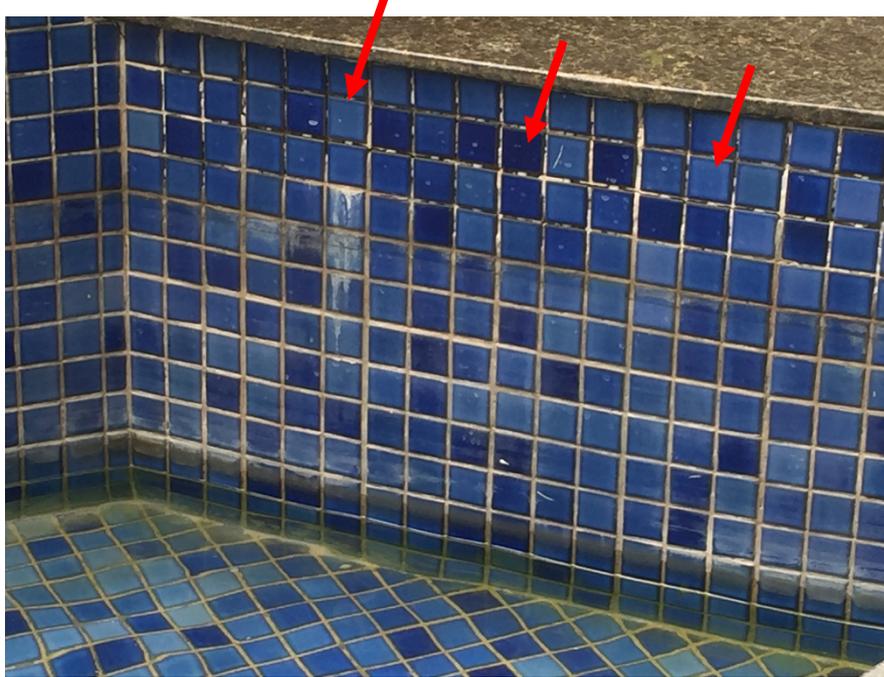
**AUSÊNCIA DE REJUNTE NO GRANITO E EFLORESCÊNCIA NA PASTILHA CERÂMICA DA CASCATA - RESPONSABILIDADE DE MANUTENÇÃO DO CONDOMÍNIO**

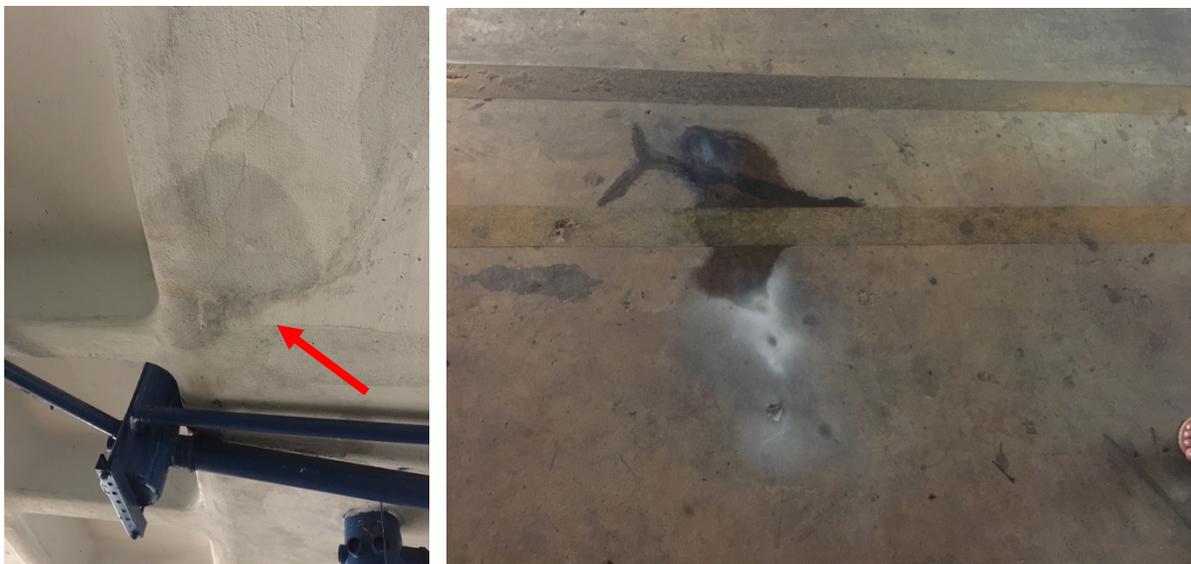
**INFILTRAÇÃO NO 1º SUB-SOLO, PRÓXIMO À RAMPA DE ACESSO DE VEÍCULOS AO PAVIMENTO –  
RESPONSABILIDADE DE REPARO DA CONSTRUTORA**

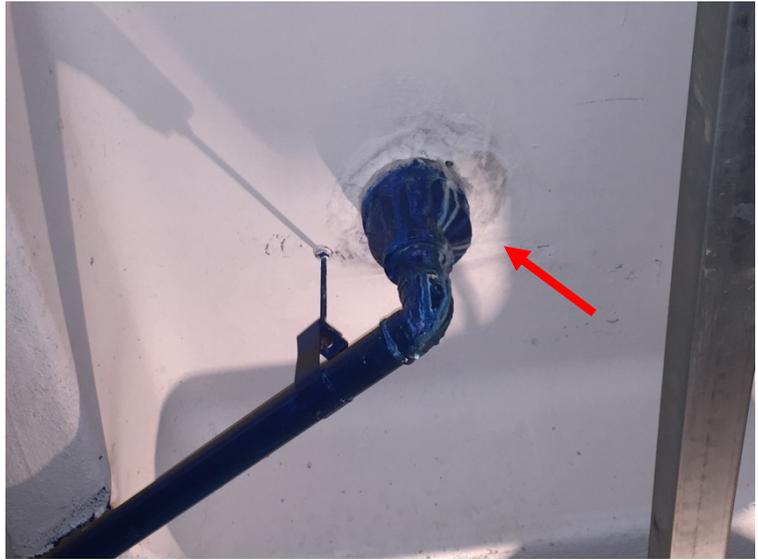
**INFILTRAÇÃO NO 1º SUB-SOLO, PRÓXIMO À RAMPA DE ACESSO DE VEÍCULOS AO PAVIMENTO -  
RESPONSABILIDADE DE REPARO DA CONSTRUTORA**

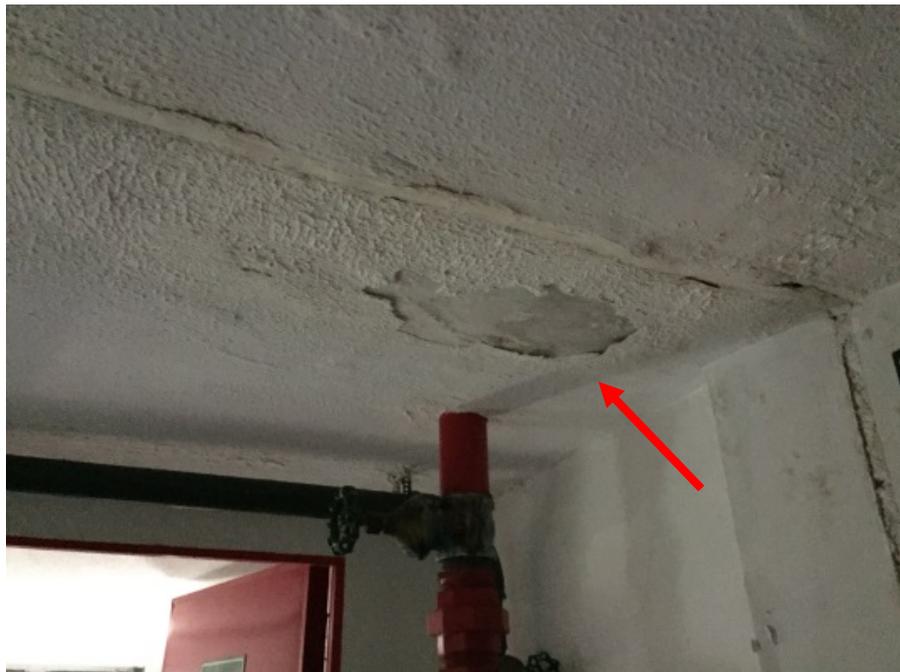
Verificou-se infiltração no fundo do reservatório superior da Torre B, como causa provável deficiência e/ou falha da impermeabilização desse reservatório, o que deve ser reparado pela Construtora.

**INFILTRAÇÃO DENTRO DA ESCADA DE EMERGÊNCIA – BLOCO B – EMBAIXO DO RESERVATÓRIO SUPERIOR –  
RESPONSABILIDADE DE REPARO DA CONSTRUTORA**

O reparo da impermeabilização do reservatório superior da Torre B deverá ser realizado pela Construtora.

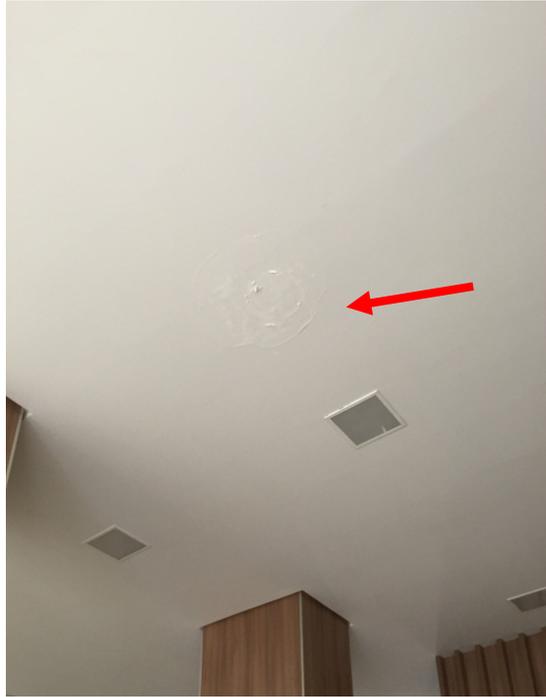
INFILTRAÇÃO SALÃO FESTAS BLOCO C – NÃO FOI POSSÍVEL IDENTIFICAR A CAUSA NO MOMENTO DA INSPEÇÃO

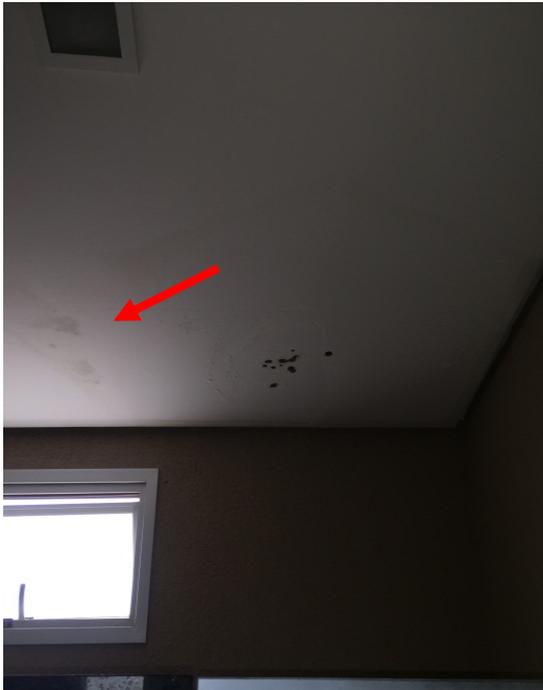
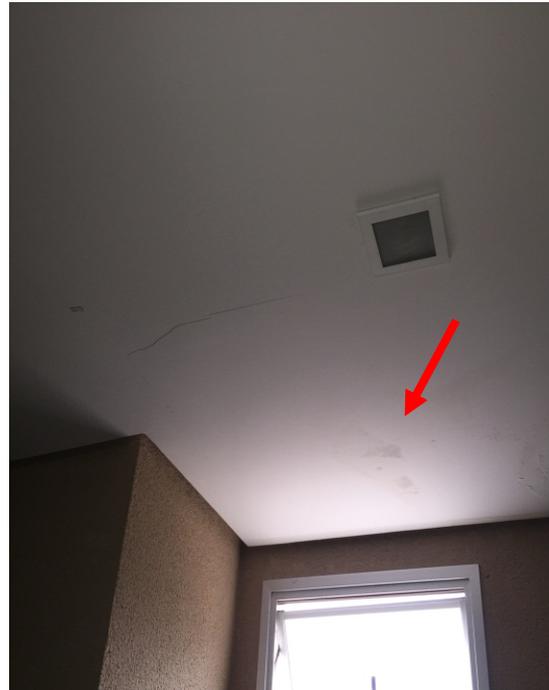
SINAL DE INFILTRAÇÃO E TRINCA BANHEIRO SALÃO DE FESTAS BLOCO C – NÃO FOI POSSÍVEL IDENTIFICAR A CAUSA NO MOMENTO DA INSPEÇÃO

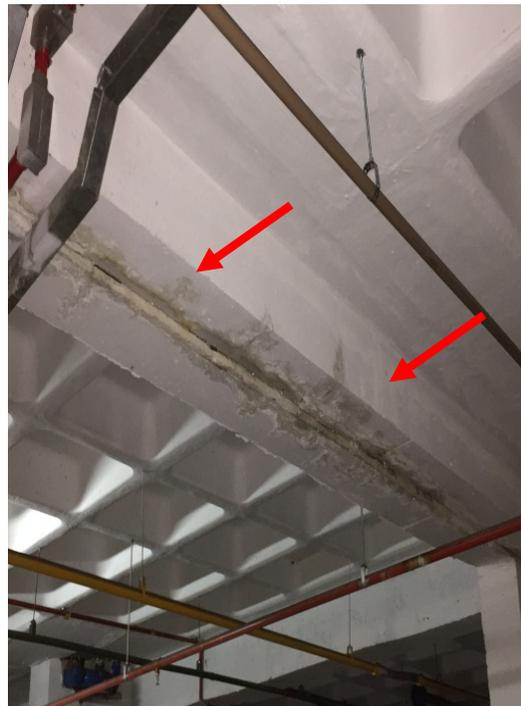
**INFILTRAÇÃO NA JUNTA DE DILATAÇÃO TETO 1º SUBSOLO, PROVENIENTE DO PILOTIS - RESPONSABILIDADE DE MANUTENÇÃO DO CONDOMÍNIO**

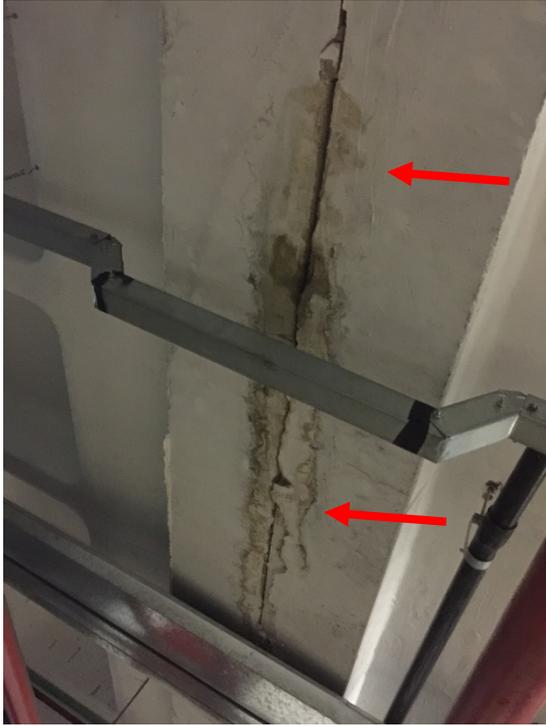
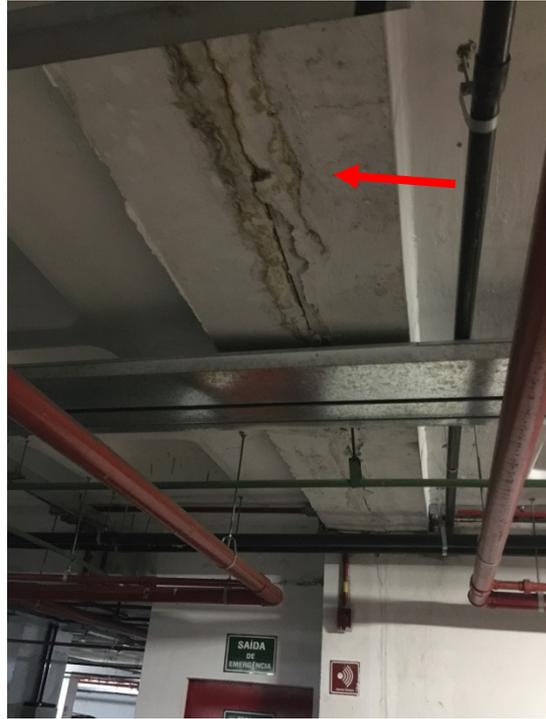
JUNTA DE DILATAÇÃO COM VAZAMENTO PROVENIENTE DO PILOTIS - RESPONSABILIDADE DE MANUTENÇÃO DO CONDOMÍNIO

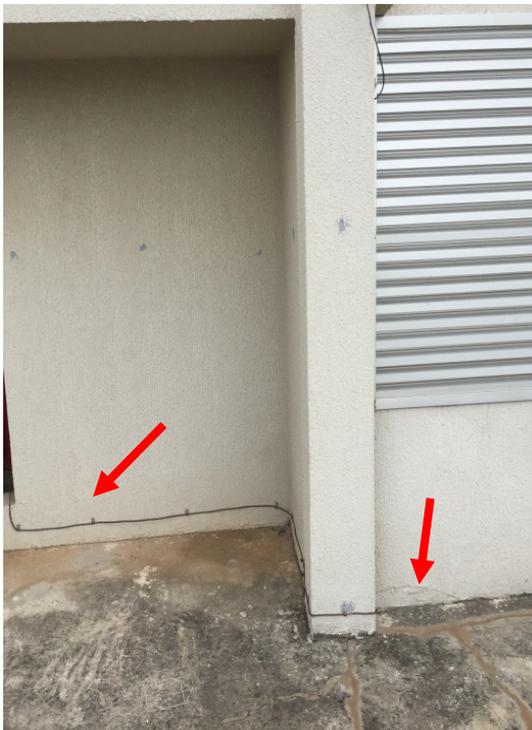
Identificou-se que no pavimento da cobertura houve perfuração da manta de impermeabilização decorrente de aterramento de massas metálicas nas Torres A, B, C e D. Danos na manta de impermeabilização decorrentes da fixação de tubulação de antenas da Sky e Oi, na Torre D.

ATERRAMENTO EXECUTADO PELO CONDOMÍNIO PERFURANDO A MANTA DE IMPERMEABILIZAÇÃO - COBERTURA BLOCO C - RESPONSABILIDADE DE MANUTENÇÃO DO CONDOMÍNIO

Reparo nas mantas de impermeabilização da cobertura perfuradas, pelo Condomínio.

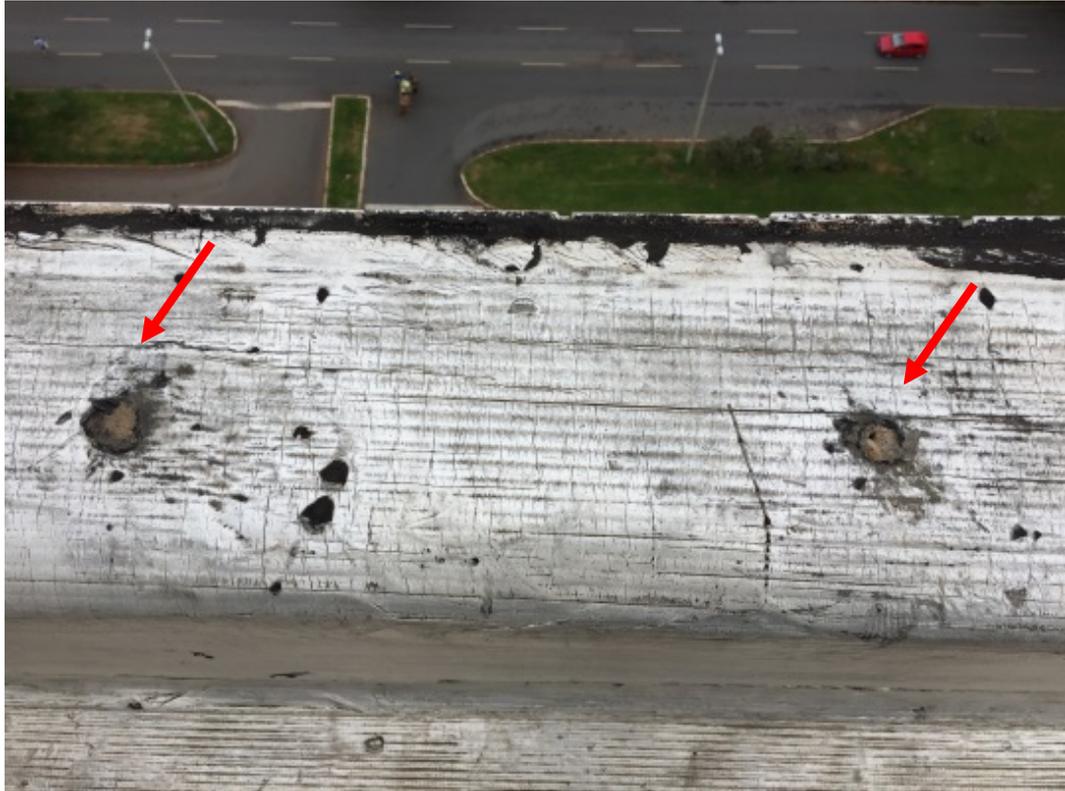
FUROS NA MANTA DE IMPERMEABILIZAÇÃO DA COBERTURA BLOCO A PARA A INSTALAÇÃO DE CORDOALHA DE ATERRAMENTO, QUE ATUALMENTE FOI TRANSFERIDA PARA A PAREDE - RESPONSABILIDADE DE MANUTENÇÃO DO CONDOMÍNIO

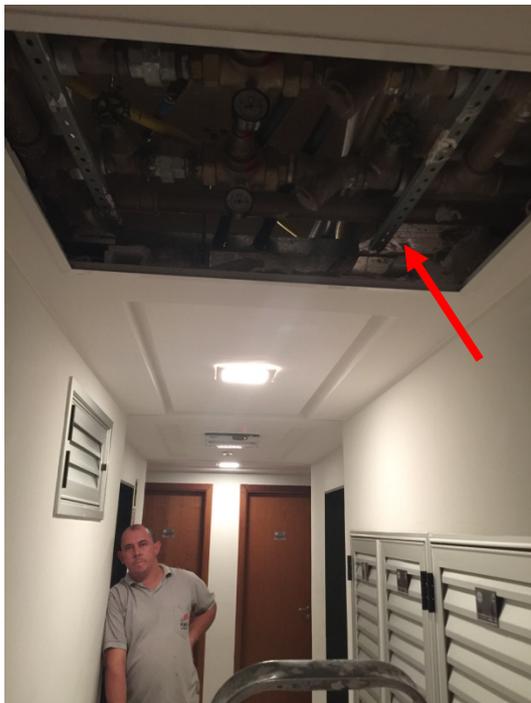
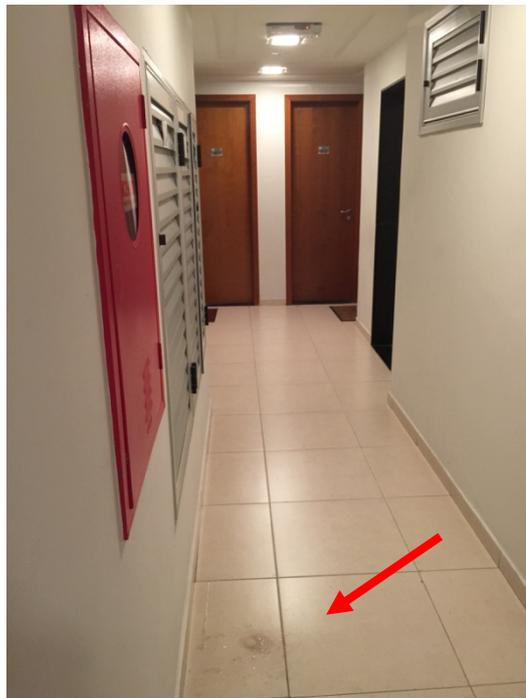
Identificou-se na vistoria que as válvulas de redução localizadas no 9º andar do Bloco D apresentavam vazamento nas tampas e no 10º andar do Bloco B apresentavam vazamento nas tampas e no registro.

**VAZAMENTOS NAS VÁLVULAS DE RETENÇÃO DO BLOCO D - RESPONSABILIDADE DE MANUTENÇÃO DO CONDOMÍNIO**

Recomenda-se que o Condomínio execute o reparo das tampas das válvulas de retenção, com manutenções periódicas, conforme consta no Manual das Áreas Comuns; bem como efetue o reparo do vazamento da pia do salão de festas. Posteriormente seguir a indicação da manutenção preventiva conforme o Manual das Áreas Comuns – ANEXO 2.

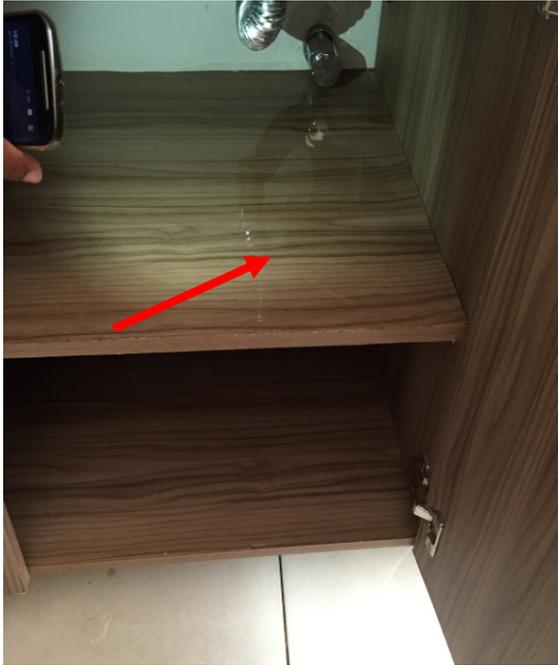
**VAZAMENTO NO ADAPTADOR DO FILTRO, SALÃO DE FESTAS BLOCO D - RESPONSABILIDADE DE MANUTENÇÃO DO CONDOMÍNIO**

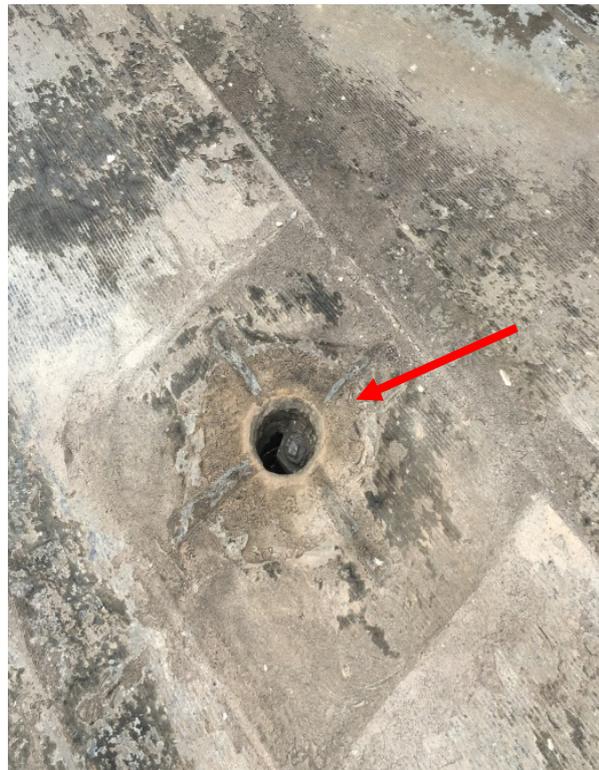
**RALO SEM TAMPA PROTETORA TIPO "ABACAXI" NO BLOCO D - RESPONSABILIDADE DE MANUTENÇÃO DO CONDOMÍNIO**

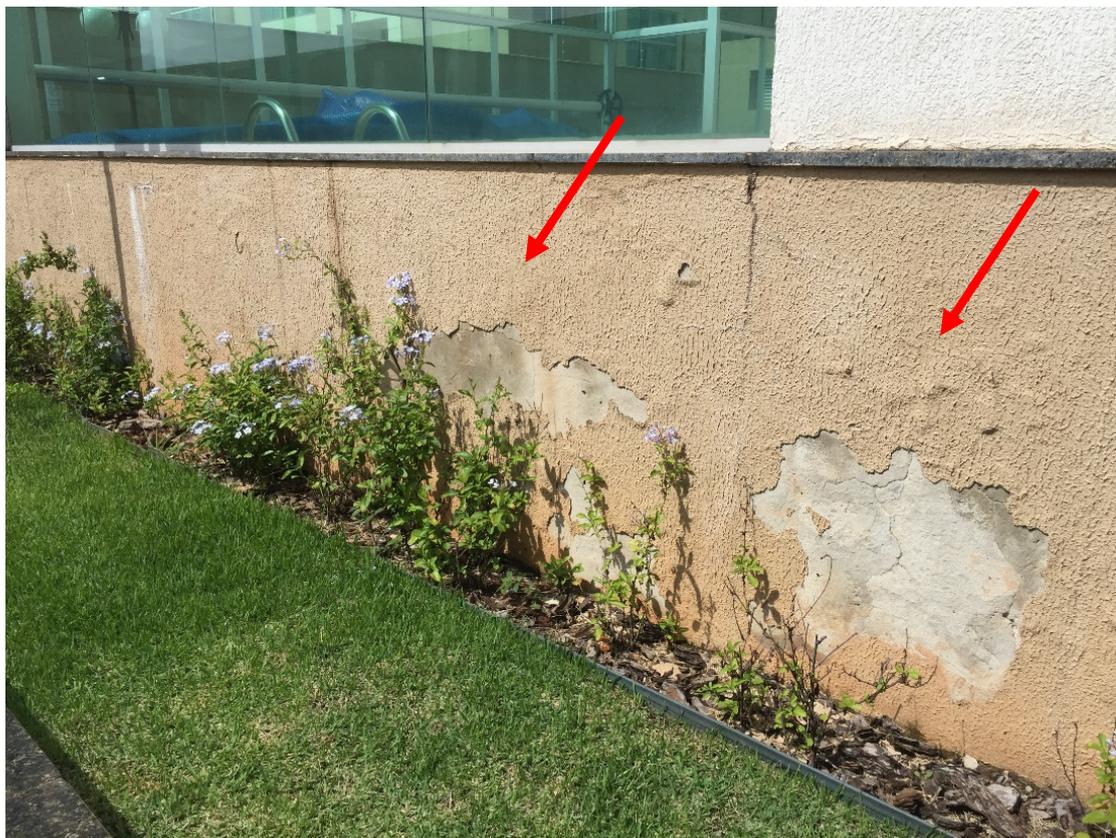
PINTURA DANIFICADA DEVIDO A INFILTRAÇÃO NA PISCINA - RESPONSABILIDADE DE REPARO POR PARTE DA CONSTRUTORA

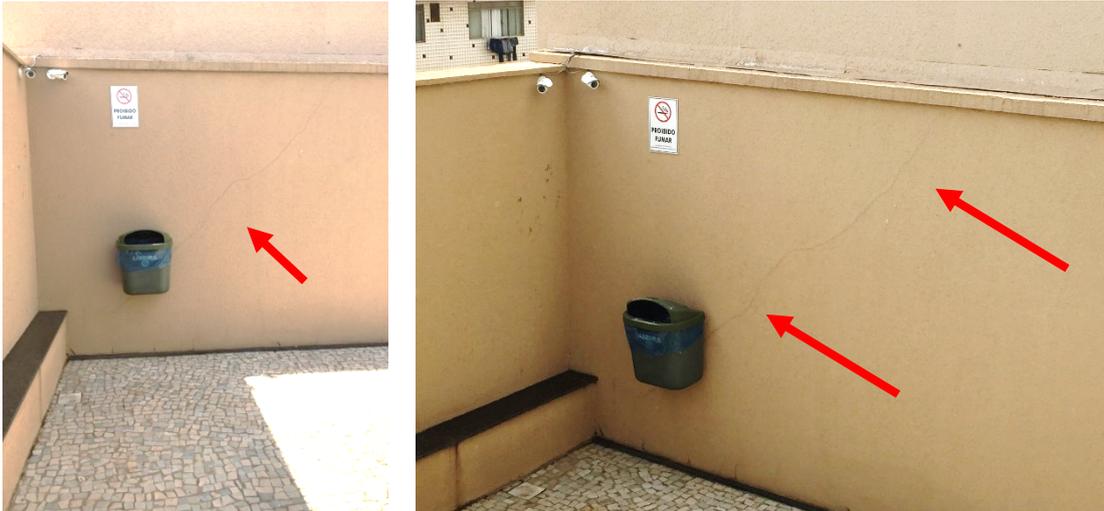
Constatou-se uma trinca a 45° próximo ao encontro divisa do muro dos fundos e muro lateral do empreendimento; assim como a pintura danificada do muro dos fundos da piscina semi-olímpica aquecida devido a vazamento neste local, devendo ser reparado pela Construtora.

TRINCA NO MURO DE DIVISA COM VIZINHO - RESPONSABILIDADE DE REPARO POR PARTE DA CONSTRUTORA

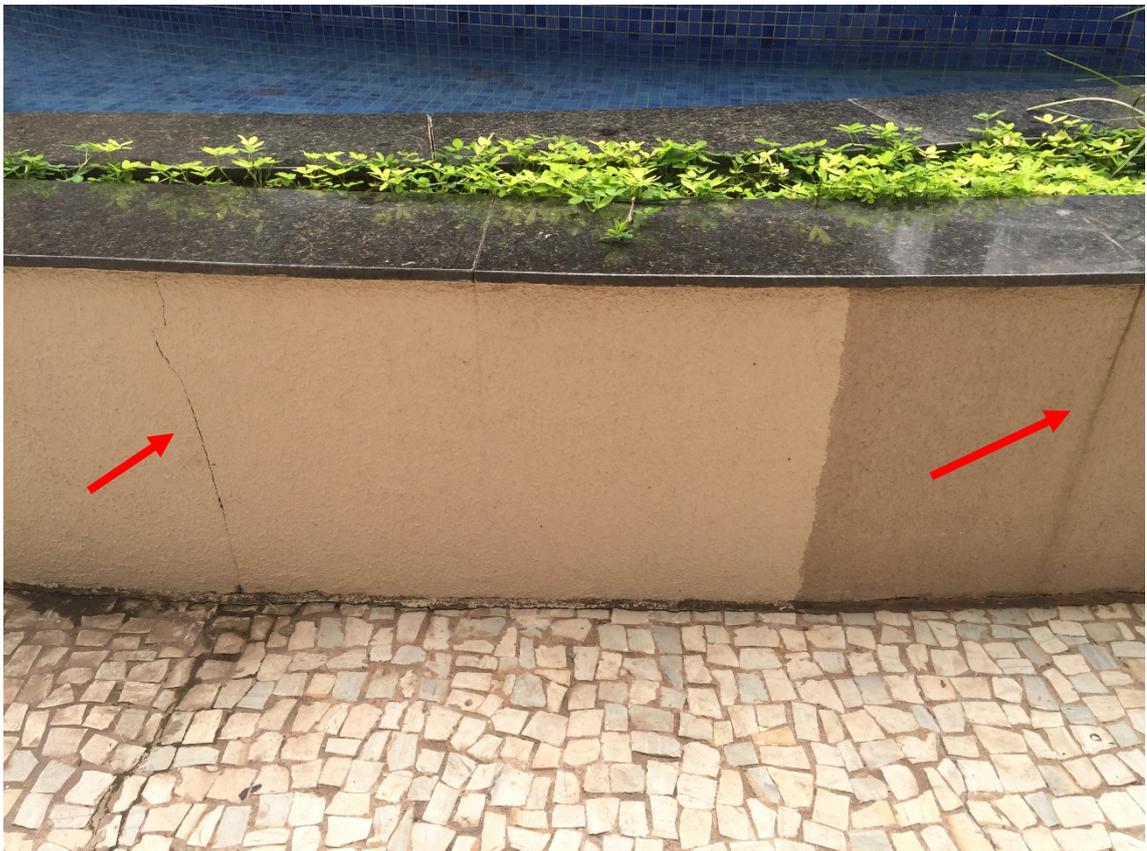
AUSÊNCIA DE REJUNTE NO GRANITO E TRINCAS NAS MURETAS DE JARDIM, SENDO PINTADO SEM A DEVIDA CORREÇÃO DAS FALHAS EM TODA A ÁREA COMUM ENTRE OS BLOCOS - RESPONSABILIDADE DE MANUTENÇÃO DO CONDOMÍNIO

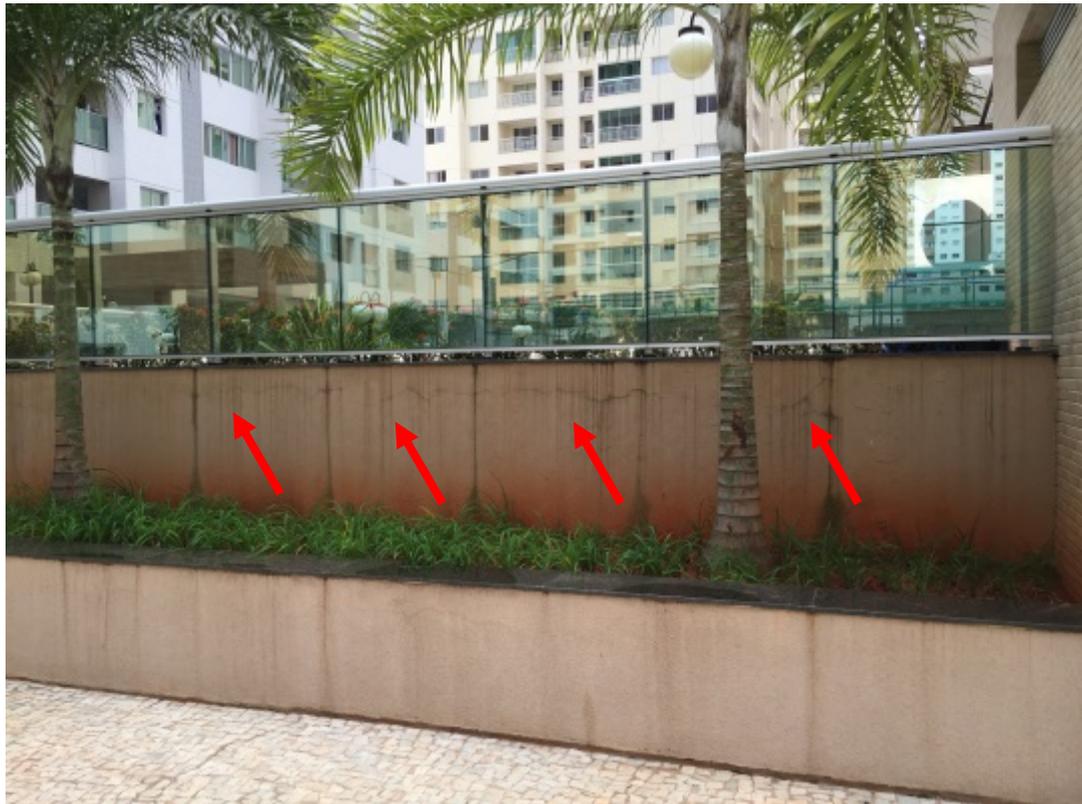
AUSÊNCIA DE REJUNTE NO GRANITO, TRINCAS E PINTURA DESCASCADA EM TODA A ÁREA COMUM ENTRE OS BLOCOS - RESPONSABILIDADE DE MANUTENÇÃO DO CONDOMÍNIO

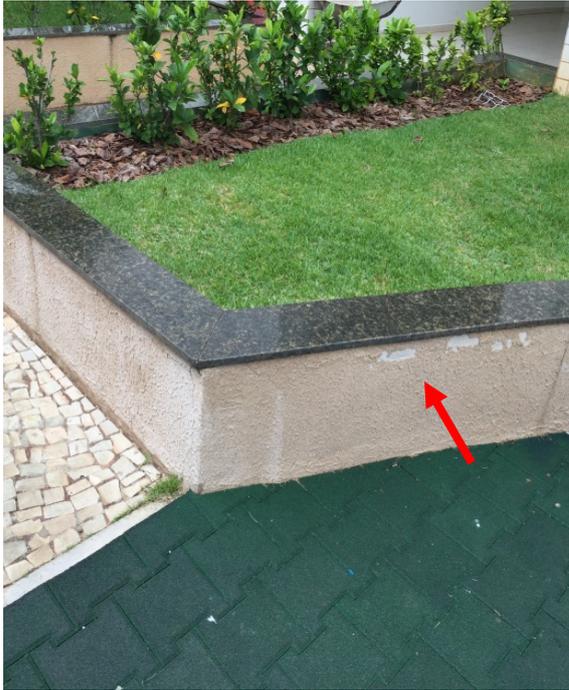
MURETAS NO PLAYGROUND COM PINTURA DESCASCANDO E TRINCAS - RESPONSABILIDADE DE MANUTENÇÃO DO CONDOMÍNIO

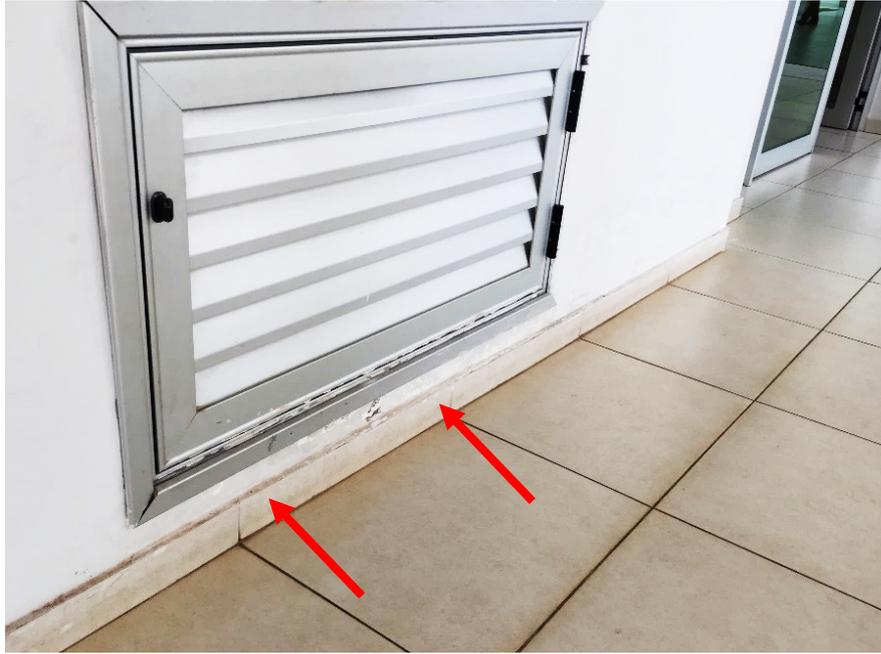
**PAREDE DANIFICADA POR INFILTRAÇÃO OCORRIDA DEVIDO A PROBLEMA DE OPERAÇÃO NO EQUIPAMENTO DA SAUNA - RESPONSABILIDADE DE MANUTENÇÃO DO CONDOMÍNIO**

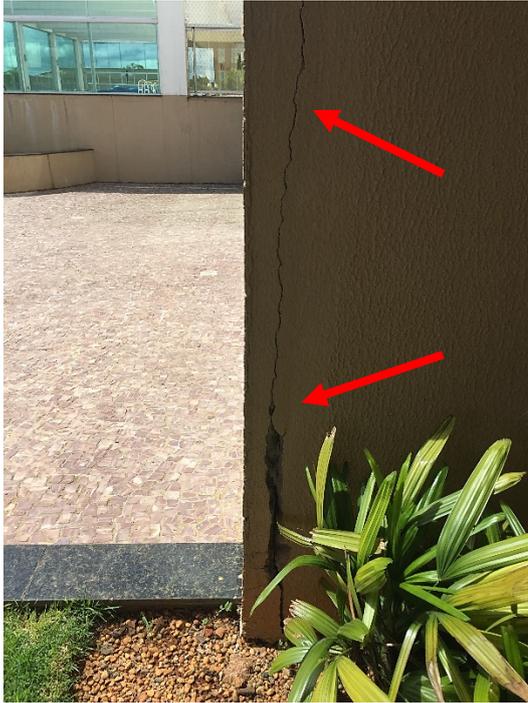
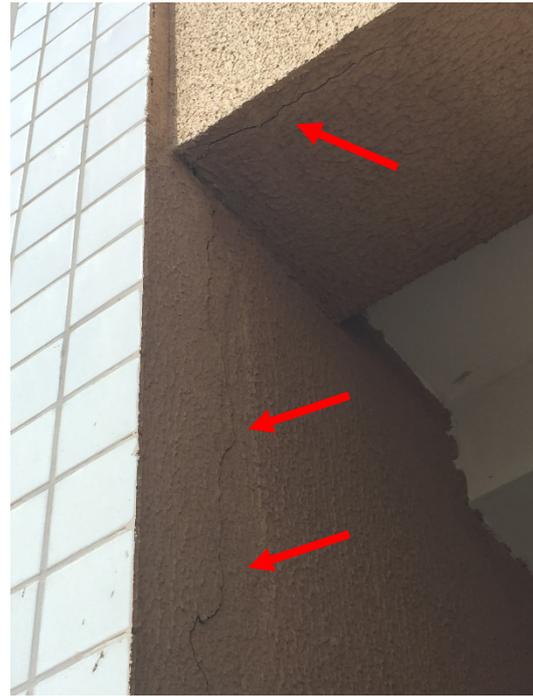
**TRINCAS NA FACHADA DO BLOCO D, PRÓXIMO A MARQUISE COBERTA ENTRE OS SALÕES DE FESTAS - RESPONSABILIDADE DE MANUTENÇÃO DO CONDOMÍNIO**

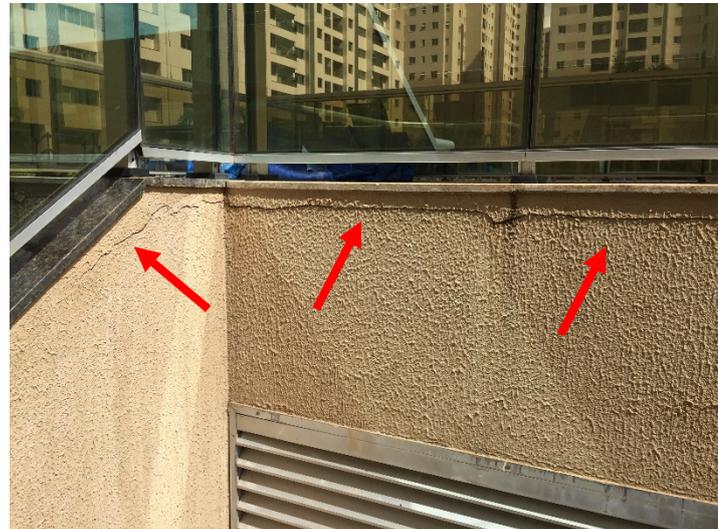
**BORRACHA DE FIXAÇÃO DOS VIDROS DE PROTEÇÃO DA ESCADA SOLTOS E TRINCAS NA ALVENARIA ABAIXO DO ACABAMENTO DE GRANITO, ESCADA DE ACESSO A PISCINA E ACADEMIA - RESPONSABILIDADE DE MANUTENÇÃO DO CONDOMÍNIO**

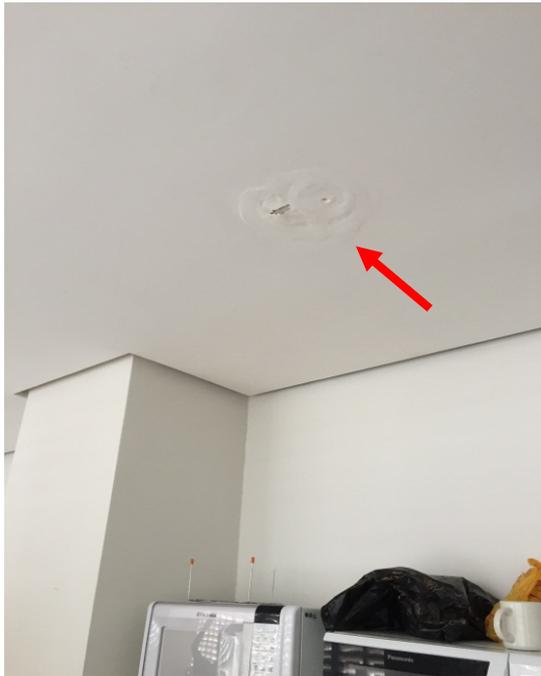
REPARO NO FORRO APÓS INFILTRAÇÃO NO REFEITÓRIO DOS FUNCIONÁRIOS E NA LAVANDERIA -  
RESPONSABILIDADE DE REPARO DA CONSTRUTORA

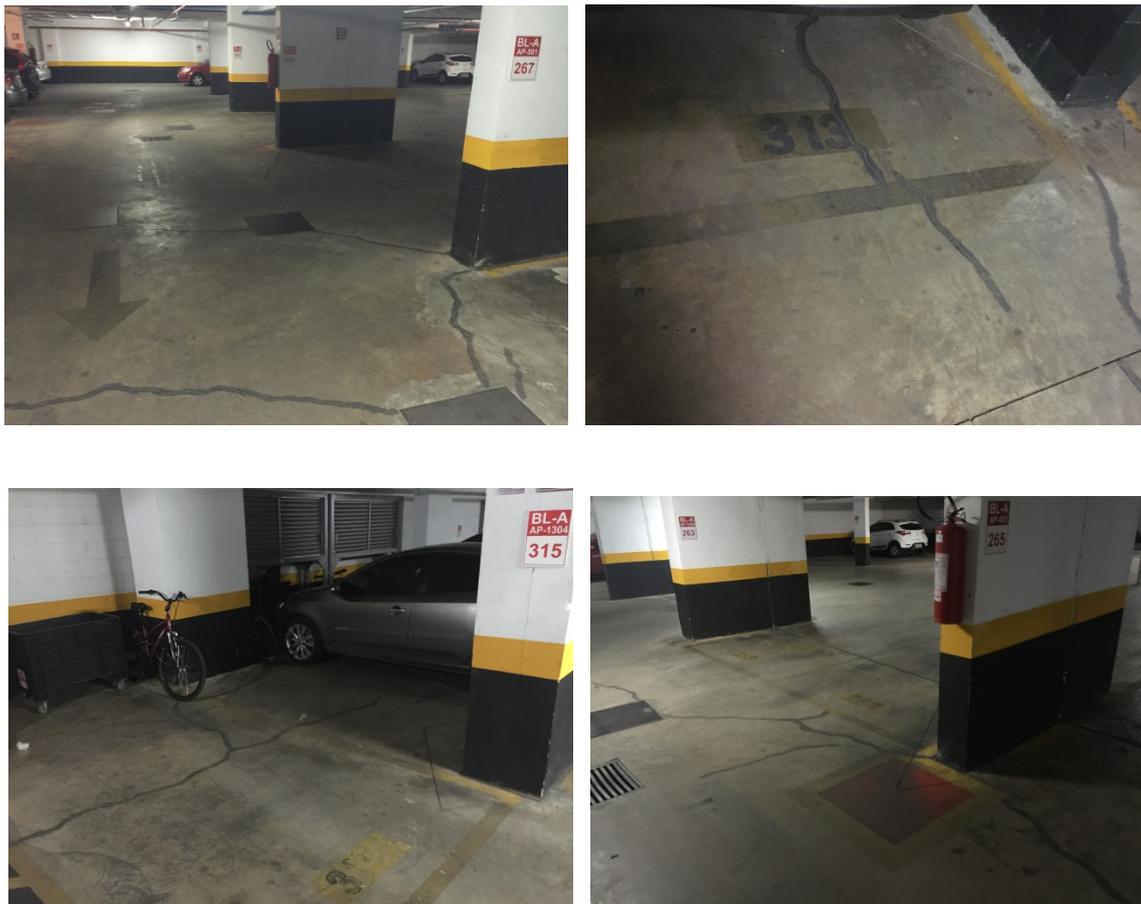
Identificou-se trincas e intervenções realizadas pela Construtora no piso da garagem, posteriormente corroborada através de documentações trocadas com o condomínio – Anexo 5.

TRINCAS TRATADAS NA GARAGEM DO 1º. SUB SOLO

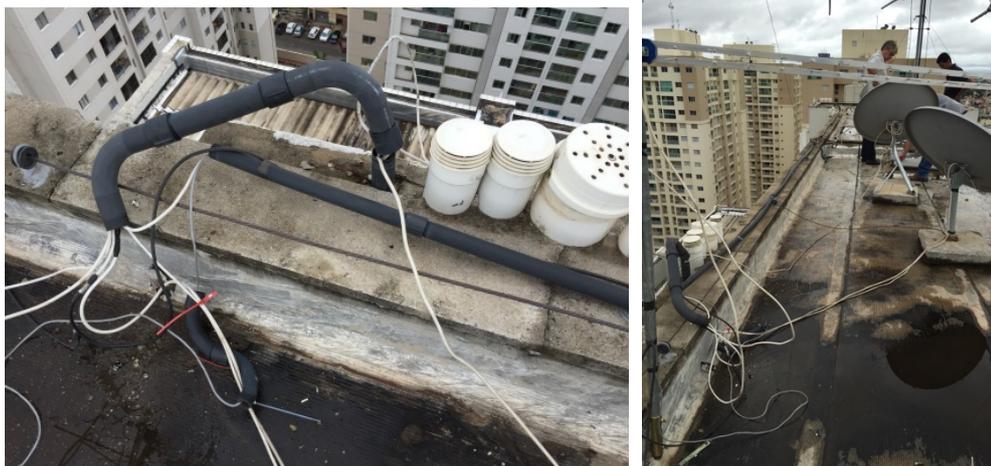
**CABEAMENTO DAS ANTENAS COLETIVAS INSTALADAS POR EMPRESAS COMO SKY, OI, DENTRE OUTRAS – DESORGANIZAÇÃO E DANOS NA TUBULAÇÃO ENTREGUE ORIGINALMENTE NA COBERTURA DO BLOCO A.**

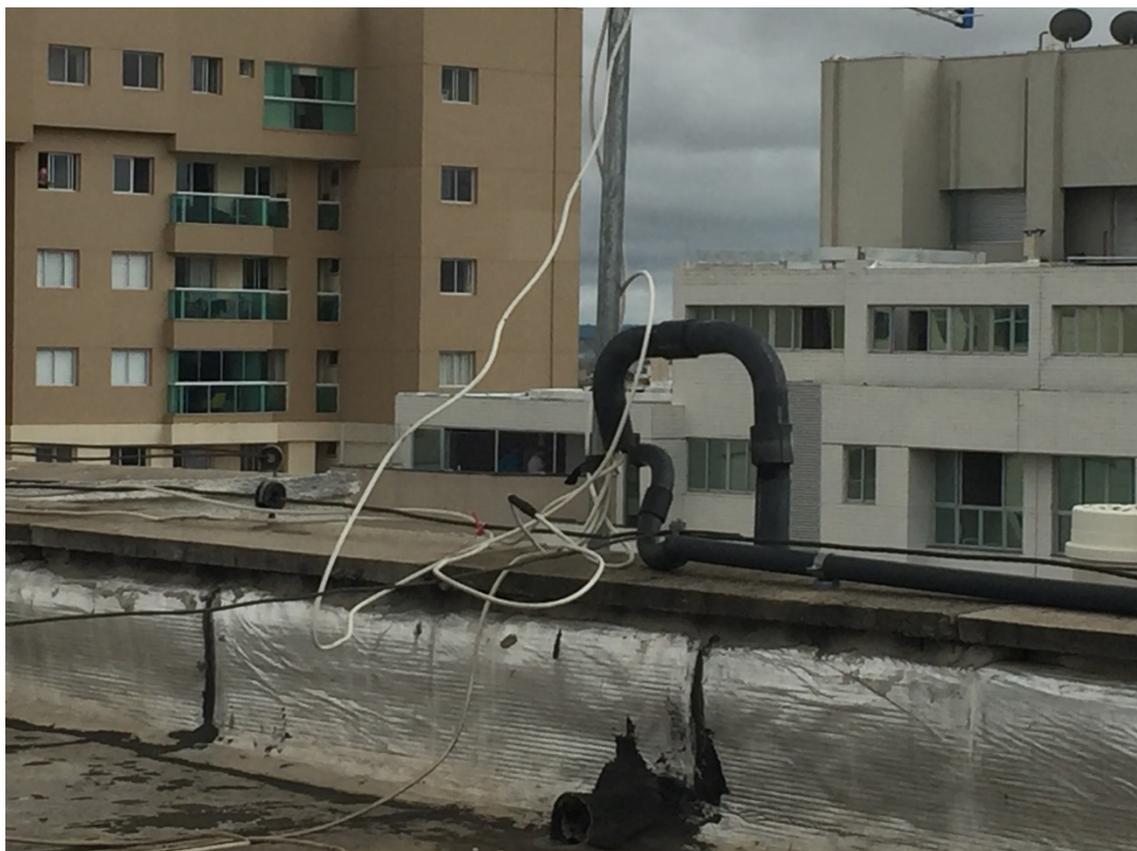
ANTENAS COLETIVAS INSTALADAS POSTERIOR A ENTREGA E DANIFICANDO A TUBULAÇÃO DE TV – BLOCO C
