# LAUDO TÉCNICO DE INSPEÇÃO PREDIAL

CLIENTE  
**DISCO INCORPORADORA IMOB. LTDA.**

O objetivo do presente documento é apresentar **LAUDO TÉCNICO DE INSPEÇÃO PREDIAL** (*Vistoria AD PERPETUAM REI MEMORIAM*) das condições técnicas atuais do Condomínio OLYMPIQUE - GUARÁ. Destaque-se que foram examinadas múltiplas disciplinas de Engenharia, de maneira a retratarem fidedignamente o estado geral dos sistemas e subsistemas construtivos e de instalações sob o aspecto de uso e manutenção, considerando o tempo de implantação do conjunto residencial.

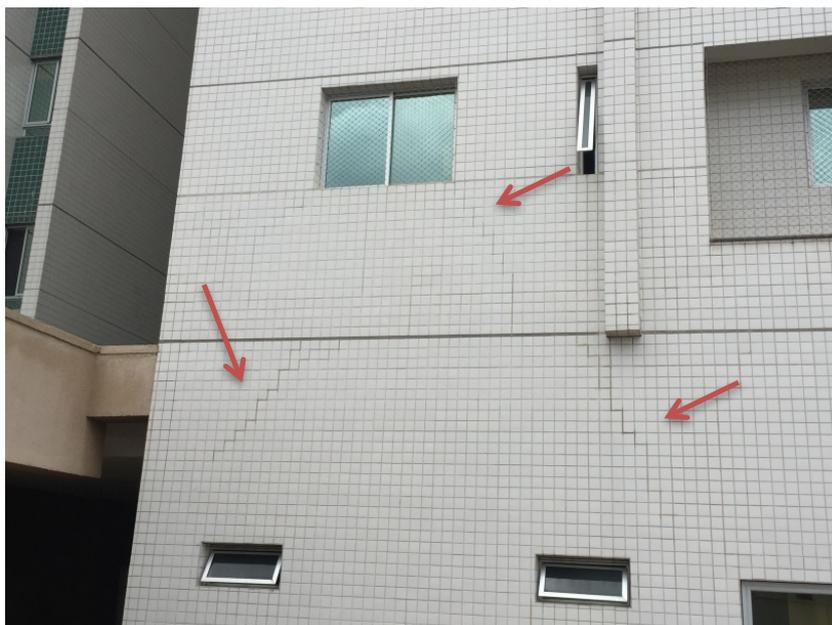
INDÍCIOS DE REPAROPELA CONSTRUTORA NO REJUNTE DAS CERÂMICAS NAS FACHADAS DO BLOCO C

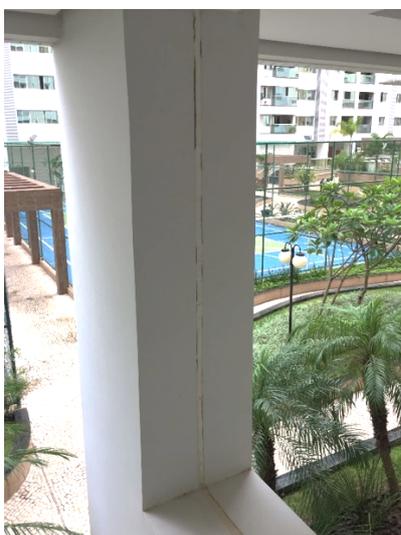
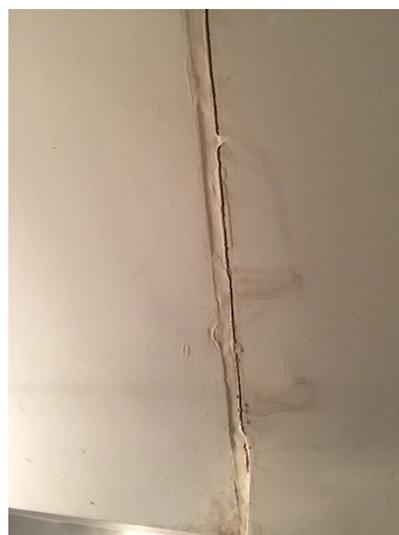
Constatamos na vistoria que em diversos pontos da fachada cerâmica não foi realizado a revisão do rejunte cerâmico, assim como a ausência de reparo em juntas de dilatação, tendo necessidade de recomposição do rejunte e do mastique das juntas, pois com o tempo propicia a penetração de água pelas juntas e culminando no deslocamento de peças. Estas situações caracterizam falta de manutenção, que deve ser realizada pelo Condomínio, conforme indicado nas “recomendações”.

JUNTAS DE DILATAÇÃO DANIFICADAS – PILOTIS BLOCO B – RESPONSABILIDADE DO CONDOMÍNIO

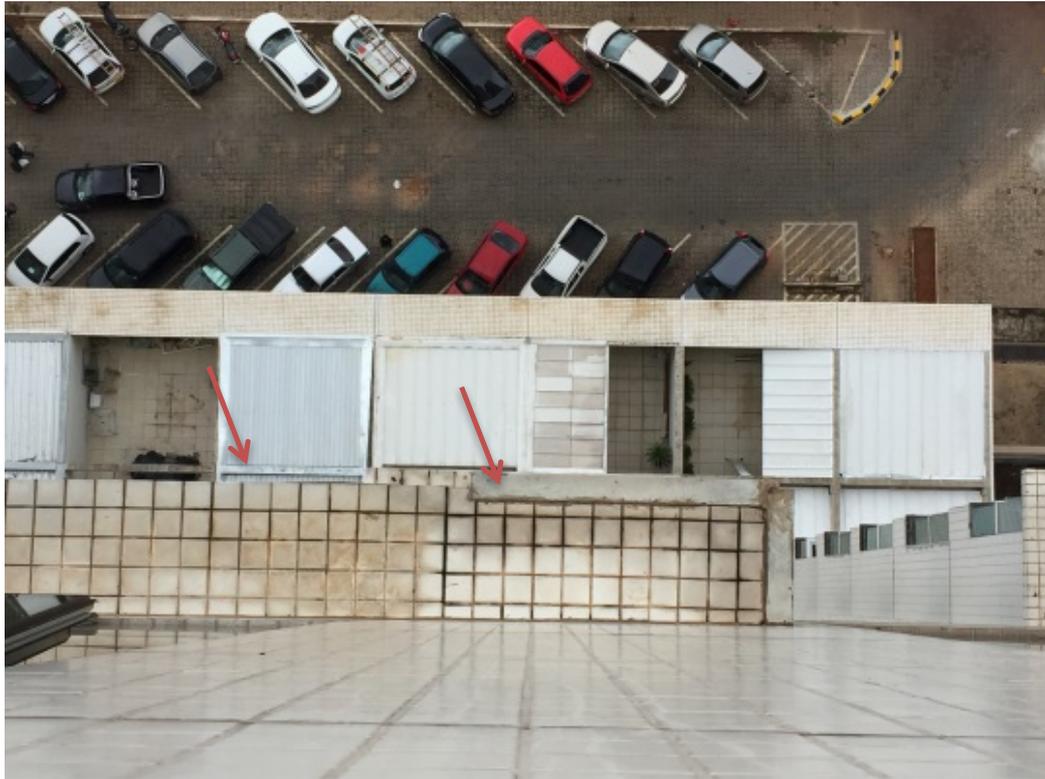
FALTA DE REJUNTE FACHADA – COBERTURA BLOCO A – RESPONSABILIDADE DO CONDOMÍNIO

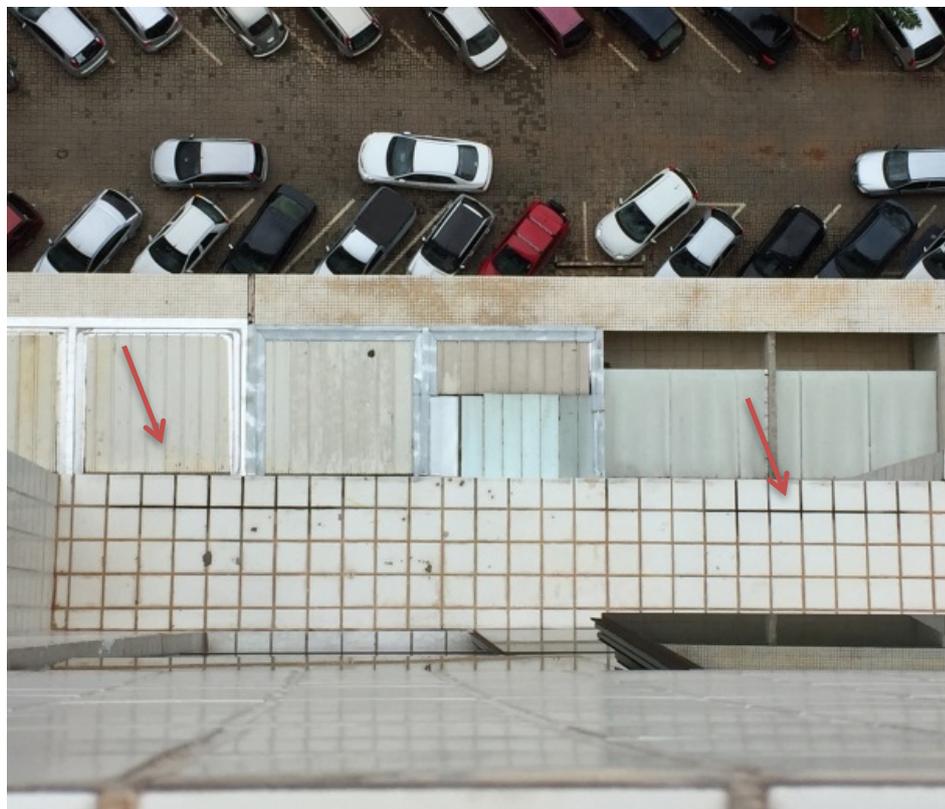
FALTA DE REJUNTE FACHADA – COBERTURA BLOCO B – RESPONSABILIDADE DO CONDOMÍNIO

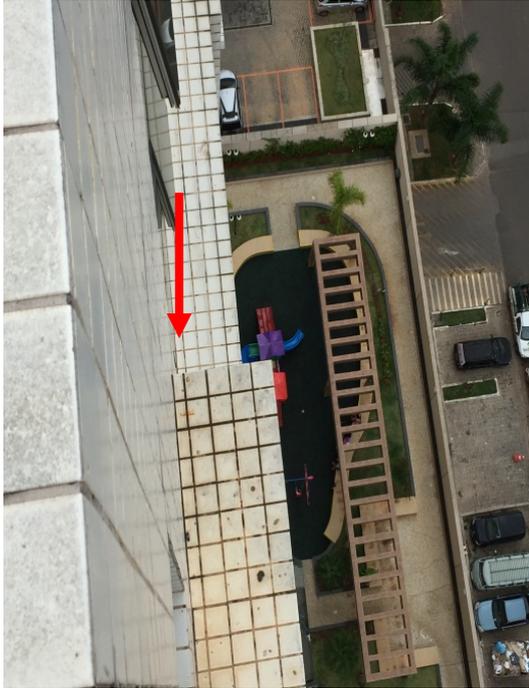
FALTA DE REJUNTE FACHADA – COBERTURA BL. C

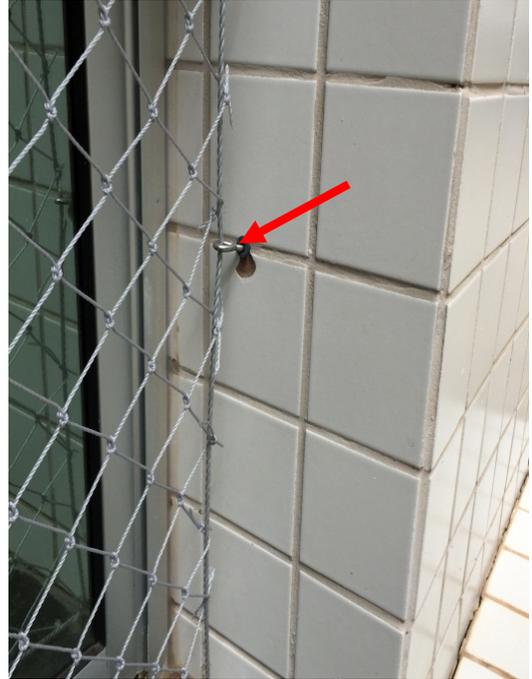
FURO NA CERÂMICA, JANELA SALÃO FESTAS BL. D –

RESPONSABILIDADE DO CONDOMÍNIO

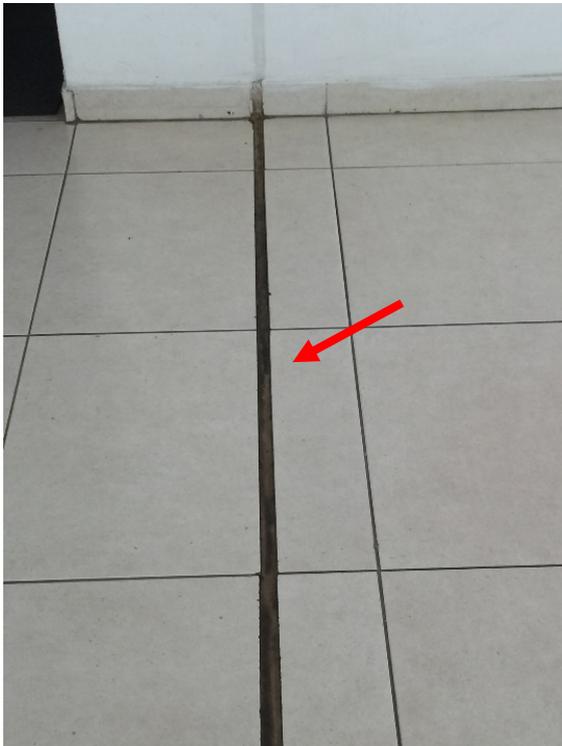
JUNTA DE DILATAÇÃO DANIFICADA, DESCOLANDO E PISO SEM REJUNTE NO PILOTIS DOS BLOCOS A E B –

RESPONSABILIDADE DO CONDOMÍNIO

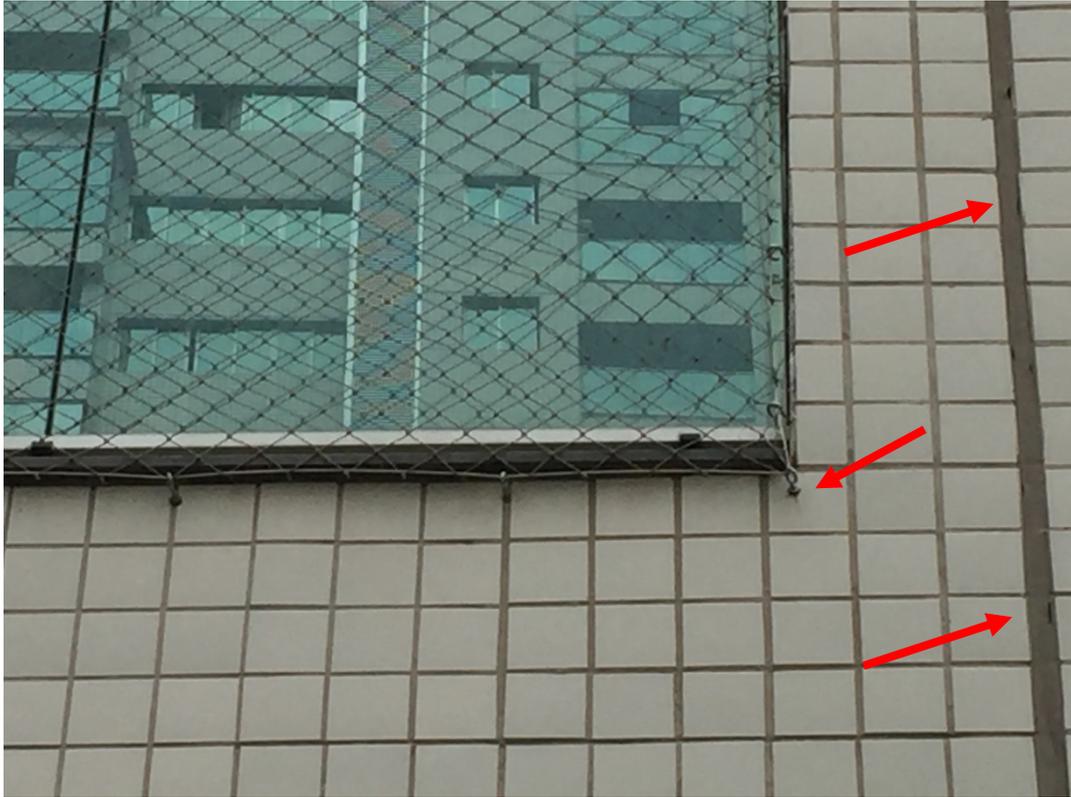
**JUNTA DE DILATAÇÃO DANIFICADA NA FACHADA E AUSÊNCIA DE CALAFETAÇÃO NOS FUROS DE REDE DE PROTEÇÃO – AUDENCIA DE MANUTENÇÃO RESPONSABILIDADE DO CONDOMÍNIO**

Na instalação de telas de proteção, grades ou equipamentos, não danificar revestimento e tratar os furos com silicone ou mastique para evitar a infiltração de água.

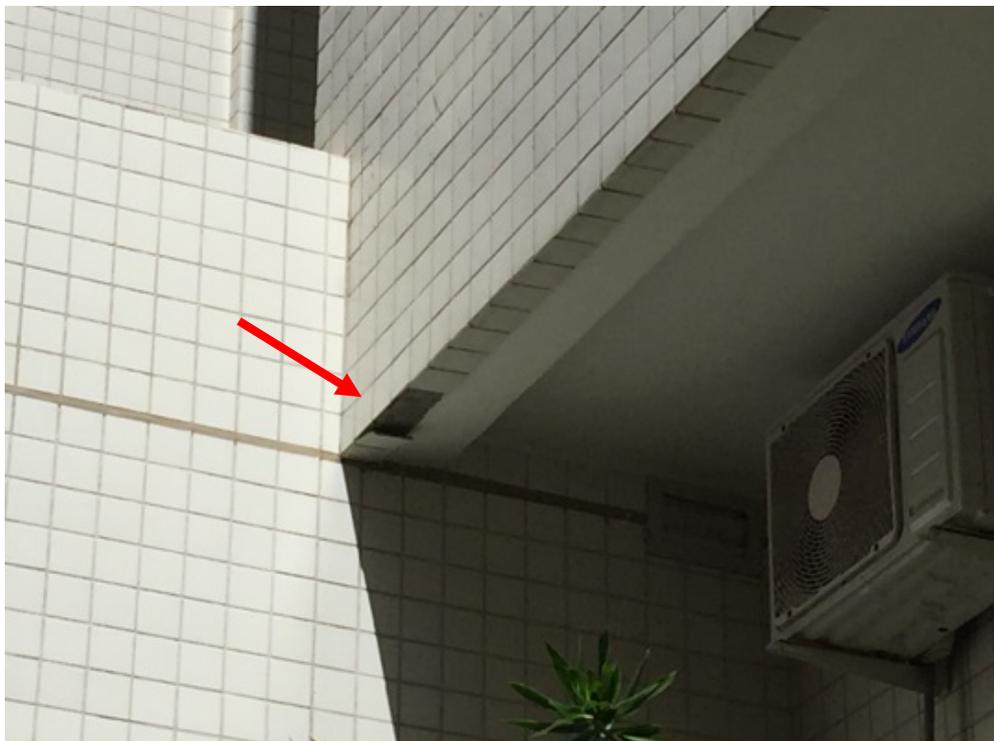
**AR-CONDICIONADO NA ÁREA DE CINEMA INSTALADA POSTERIORMENTE PELO CONDOMÍNIO, E CERÂMICA DESPLACADA NA FACHADA – RESPONSABILIDADE DO CONDOMÍNIO**

O Condomínio deve verificar anualmente se existem peças soltas ou trincadas e reassentá-las imediatamente com argamassa colante.

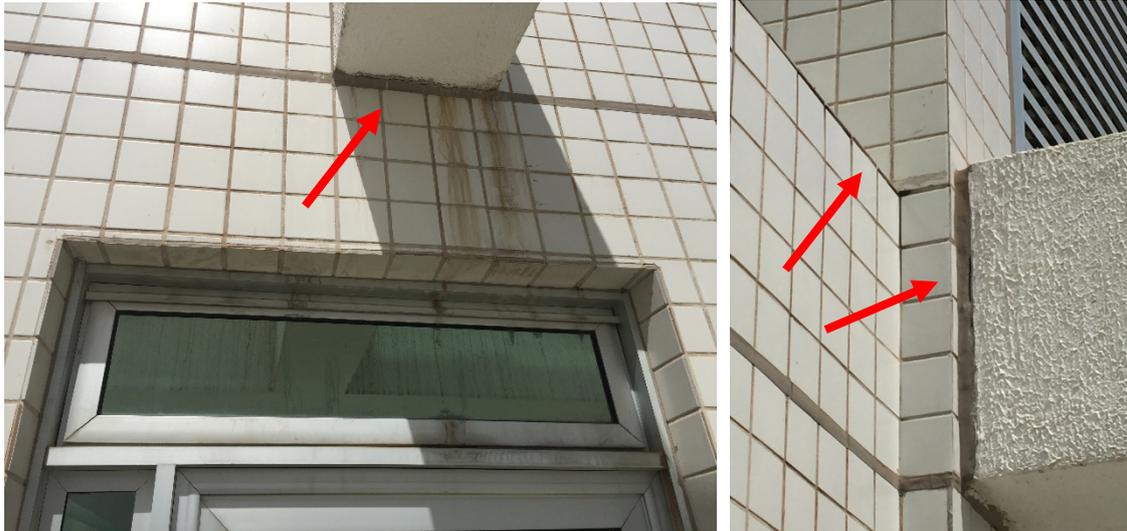
**JUNTAS DE PAGINAÇÃO RESSECADAS, DEIXANDO A ÁGUA DE CHUVA PENETRAR NA VIGA E ATRÁS DAS PEÇAS CERÂMICAS – AUSENCIA DE MANUTENÇÃO PELO CONDOMÍNIO**

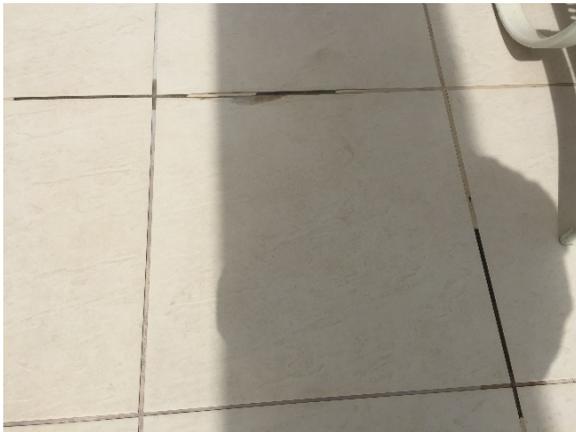
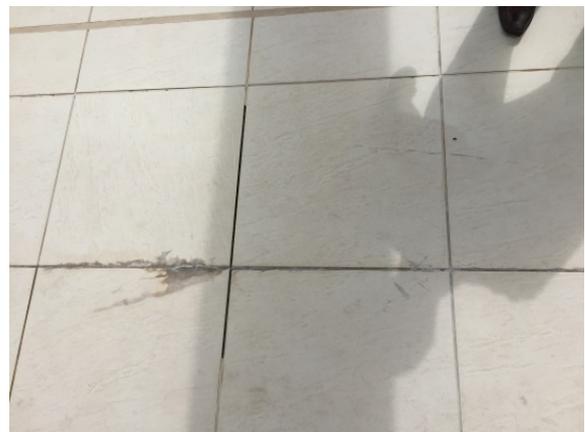
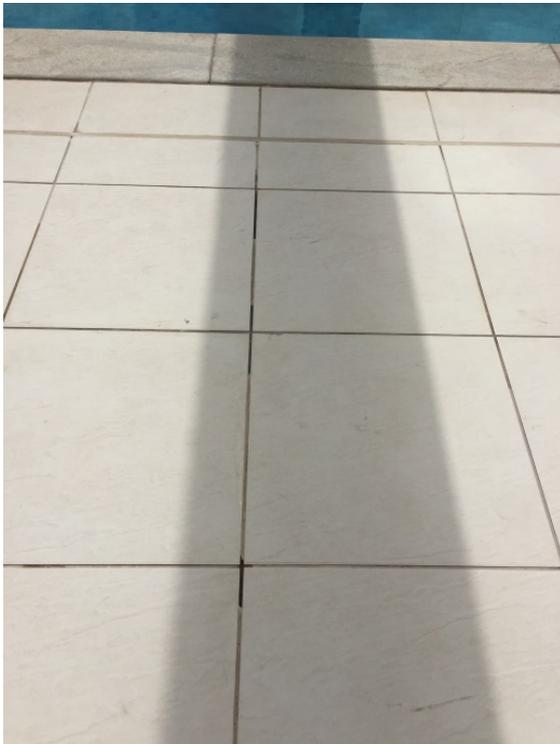
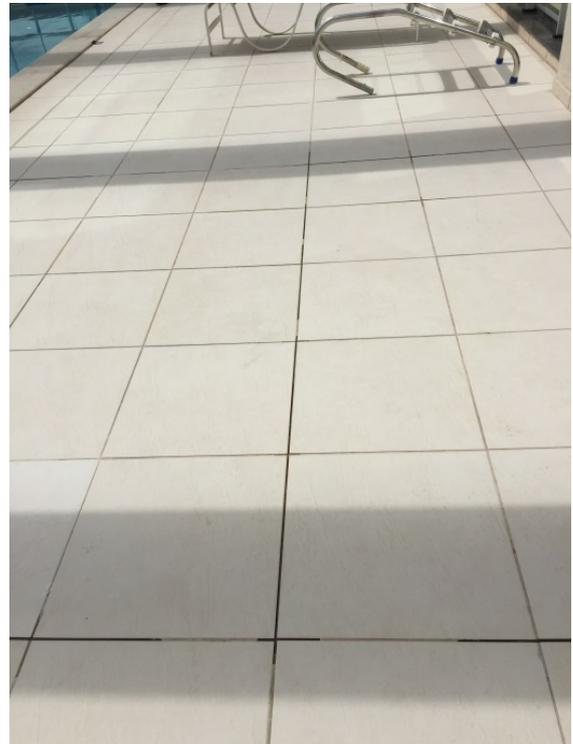
Constatamos na vistoria realizada os pisos cerâmicos ao redor da piscina aquecida da academia e os pisos do pilotis dos Blocos A e B não possui o rejunte cerâmico adequado, assim como as juntas de dilatação se apresentam soltas, denotando ausência de manutenção dos mesmos, por parte do Condomínio.

**AUSÊNCIA DE REJUNTE E DE REPARO NA JUNTA DE DILATAÇÃO NA ÁREA EXTERNA AO REDOR DA PISCINA  
AQUECIDA DO CLUBE – RESPONSABILIDADE DE MANUTENÇÃO DO CONDOMÍNIO**

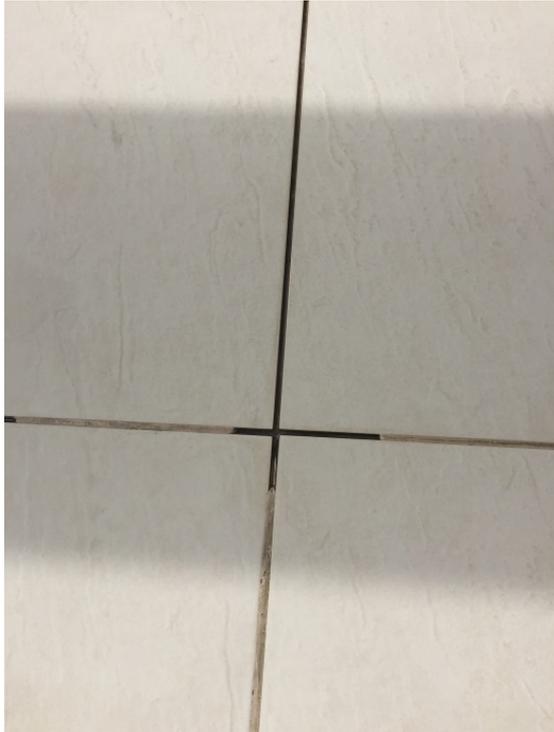
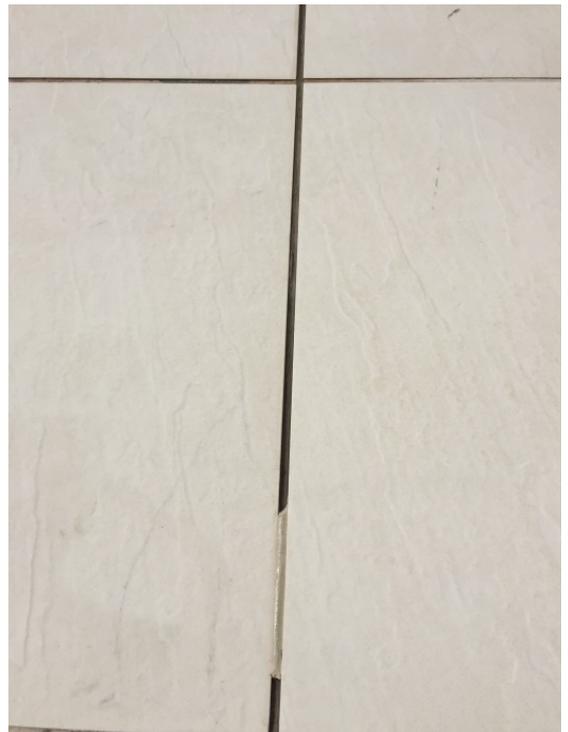
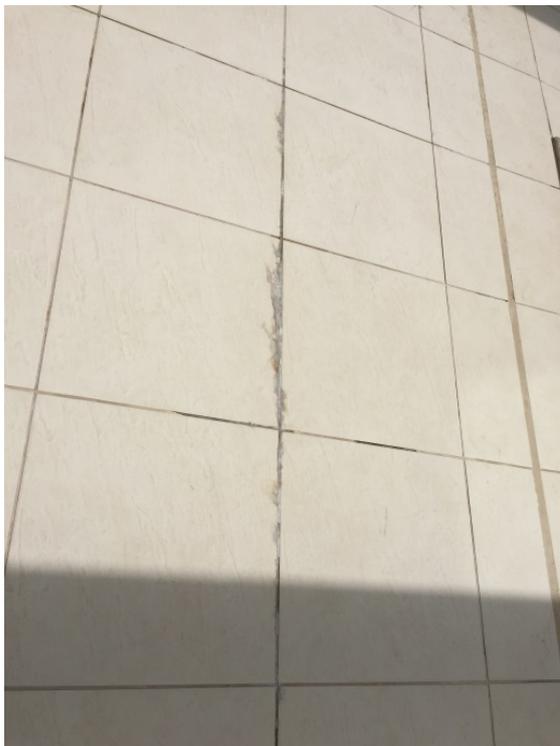
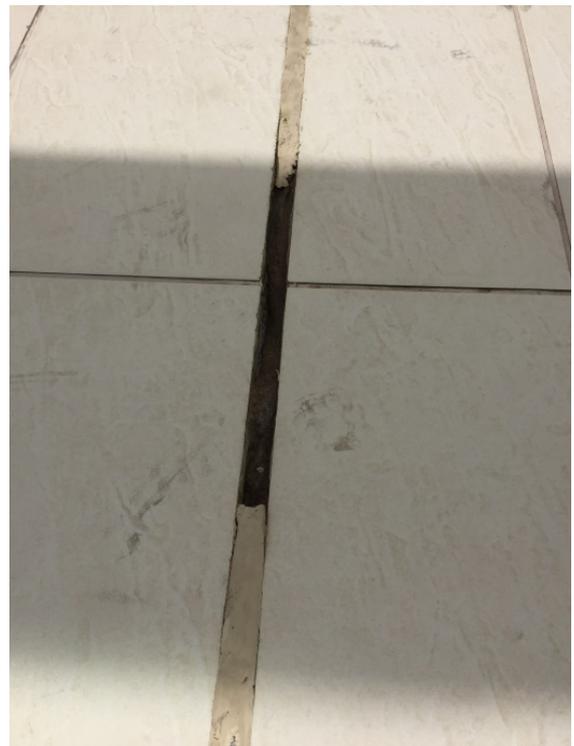
**AUSÊNCIA DE REJUNTE E DE REPARO NA JUNTA DE DILATAÇÃO NA ÁREA EXTERNA AO REDOR DA PISCINA  
AQUECIDA DO CLUBE - RESPONSABILIDADE DE MANUTENÇÃO DO CONDOMÍNIO**

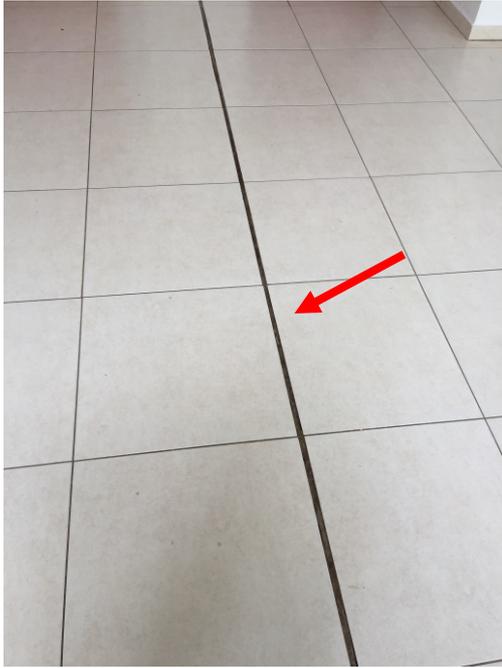
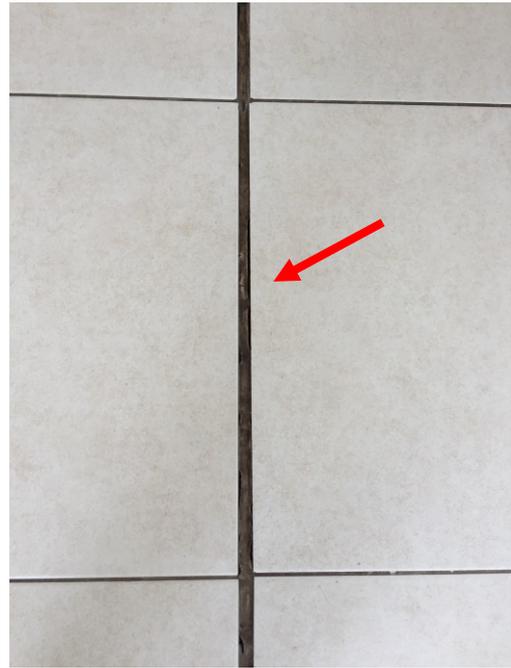
JUNTA DE DILATAÇÃO DANIFICADA, DESCOLANDO E PISO SEM REJUNTE NO PILOTIS DOS BLOCOS A E B – RESPONSABILIDADE DO CONDOMÍNIO

Verificar anualmente se existem peças soltas ou trincadas do piso e reassentá-las imediatamente com argamassa colante.

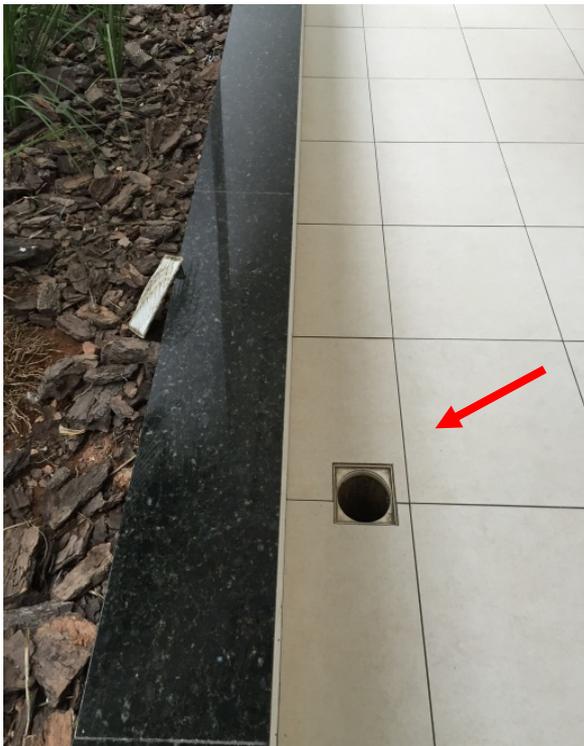
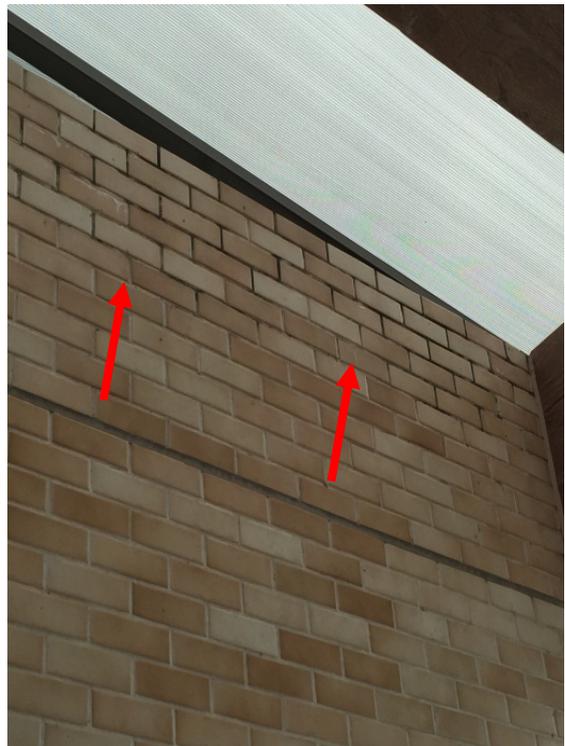
RALO SEM ACABAMENTO NO PILOTIS BLOCO B E CERÂMICA SEM REJUNTE NA CHURRASQUEIRA – AUSÊNCIA DE MANUTENÇÃO DE RESPONSABILIDADE DO CONDOMÍNIO

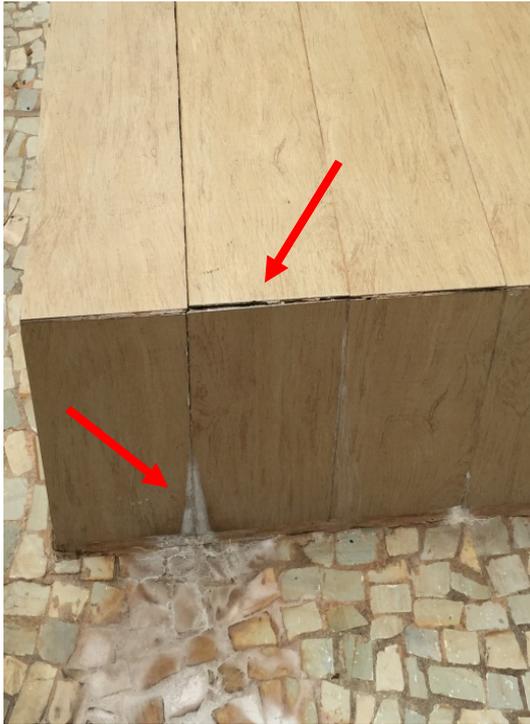
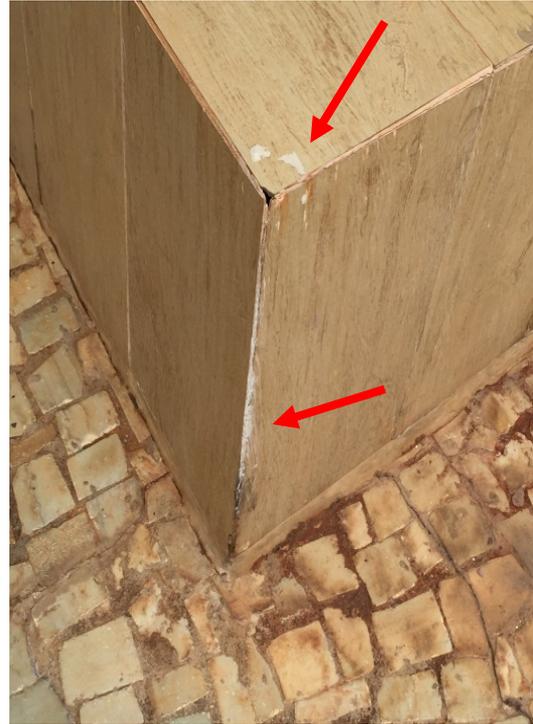
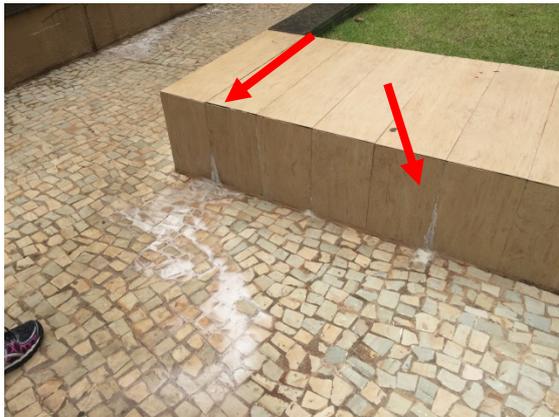
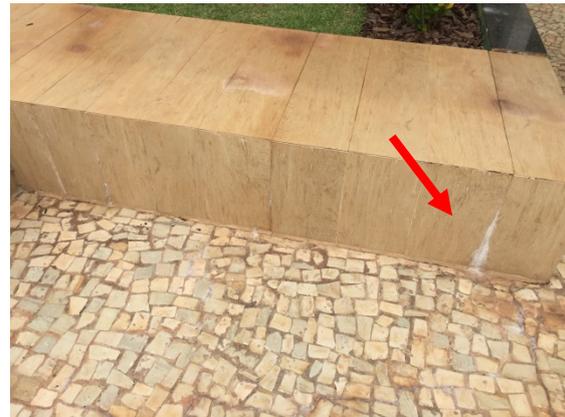
Verificamos na vistoria realizada que os bancos localizados próximo ao Playground, na parte posterior do empreendimento apresenta eflorescência por infiltrações motivadas pela ausência de rejunte nas peças de porcelanato de revestimento, denotando ausência de manutenção dos mesmos, por parte do Condomínio.

**BANCOS DO PLAYGROUND COM PONTOS DE EFLORESCÊNCIA, FALTA DE RECOMPOSIÇÃO DO REJUNTE – AUSENCIA DE MANUTENÇÃO DE RESPONSABILIDADE DO CONDOMÍNIO**

A recomendação preventiva do Manual de Uso e Manutenção do Imóvel - ANEXO 02 - é de que o Condomínio realize verificação e complete o rejuntamento a cada ano, ou quando aparecer alguma falha.

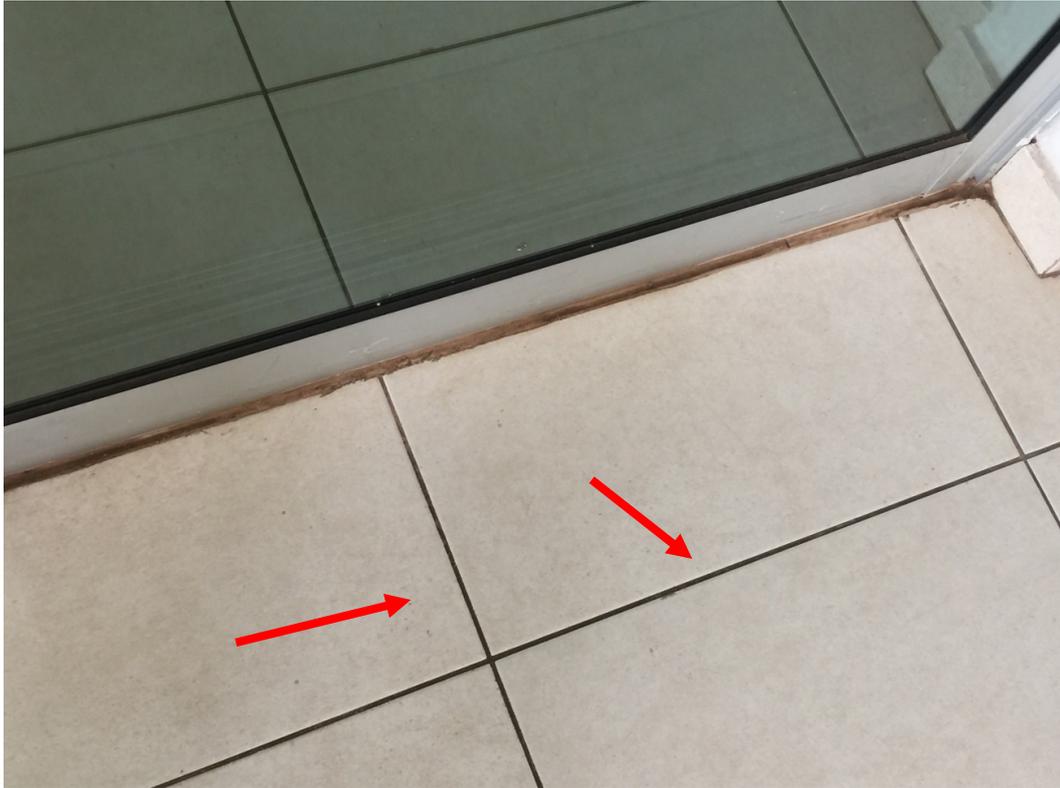
AUSÊNCIA DE REJUNTE NO PISO DA BRINQUEDOTECA – RESPONSABILIDADE DE MANUTENÇÃO DO CONDOMÍNIO

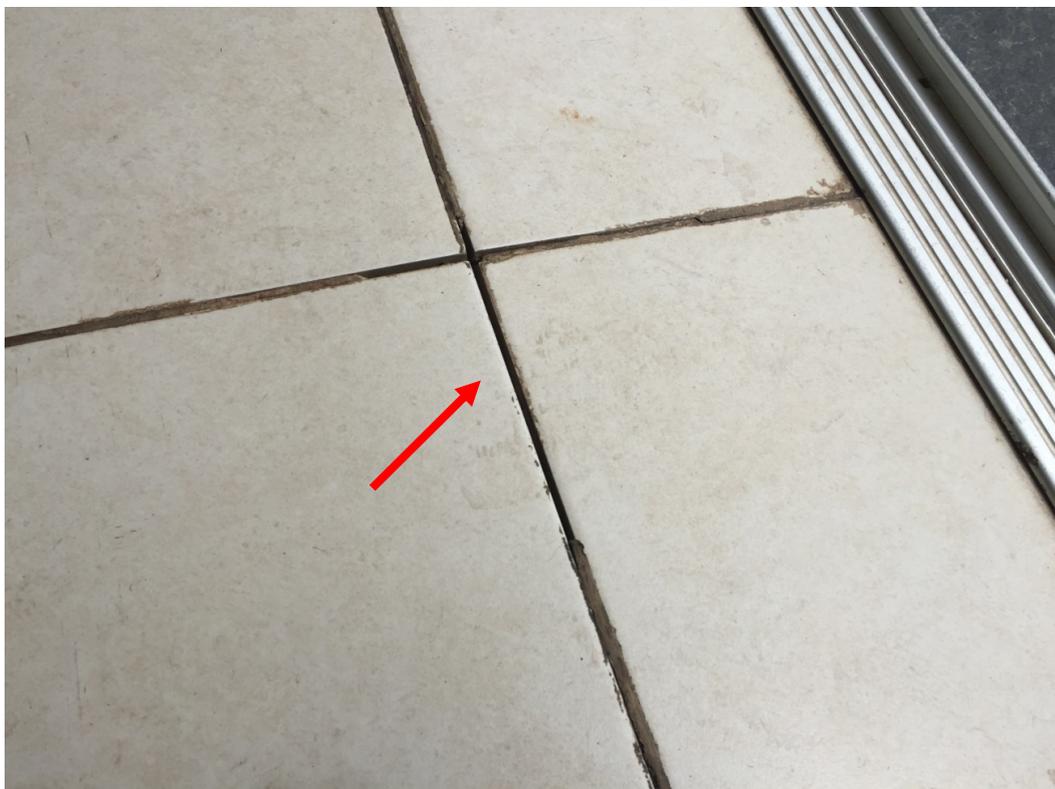
AUSÊNCIA DE REJUNTE NO PISO DA BRINQUEDOTECA – RESPONSABILIDADE DE MANUTENÇÃO DO CONDOMÍNIO

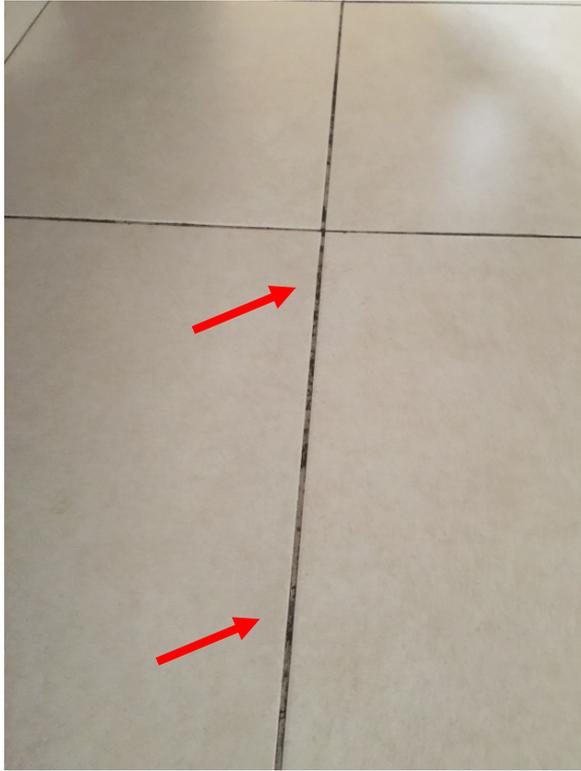
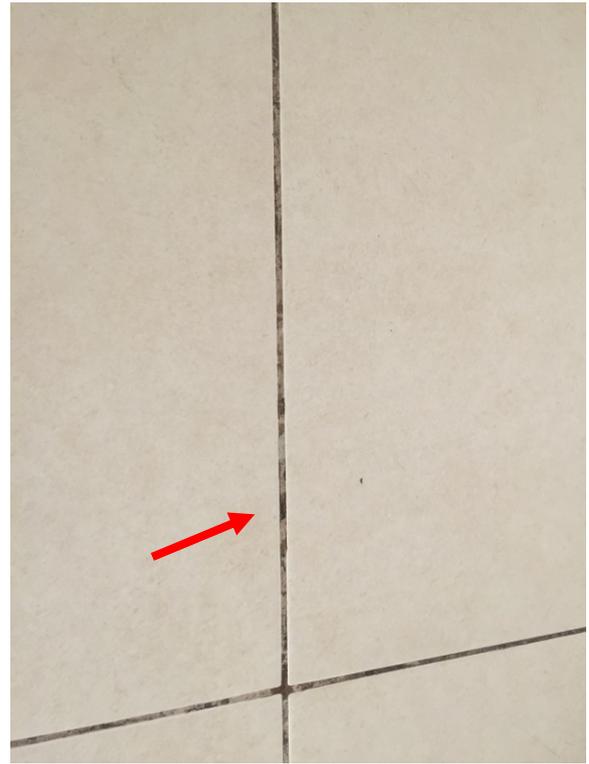
**FALHAS NO REJUNTE DO PISO DO SALÃO DE FESTAS – BLOCO C – RESPONSABILIDADE DE MANUTENÇÃO DO CONDOMÍNIO**

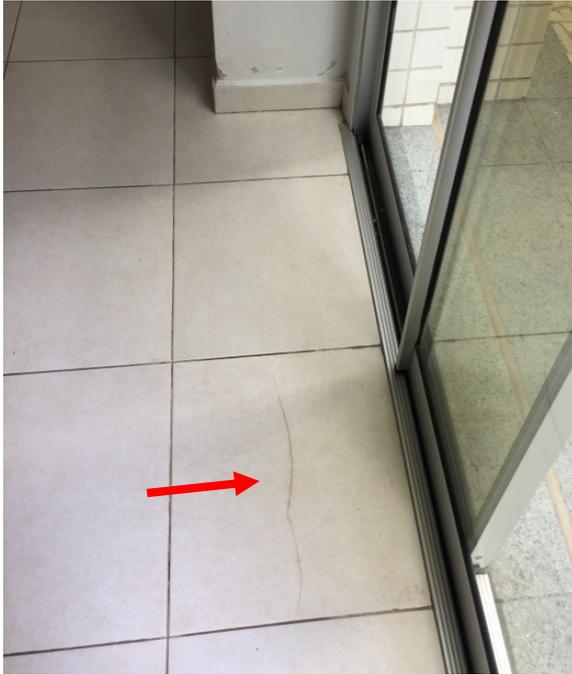
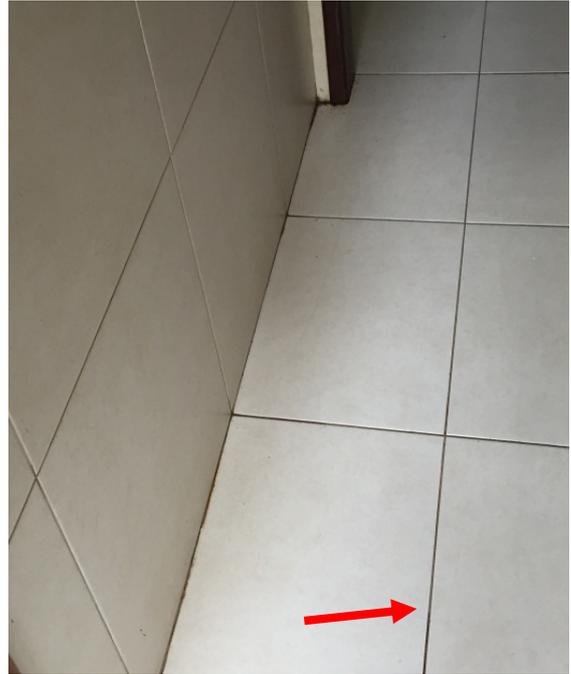
**AUSÊNCIA DE REJUNTE NO PISO SALÃO DE JOGOS INFANTIL PISO DO BANHEIRO MASCULINO DA PISCINA SEM REJUNTE – RESPONSABILIDADE DE MANUTENÇÃO DO CONDOMÍNIO**

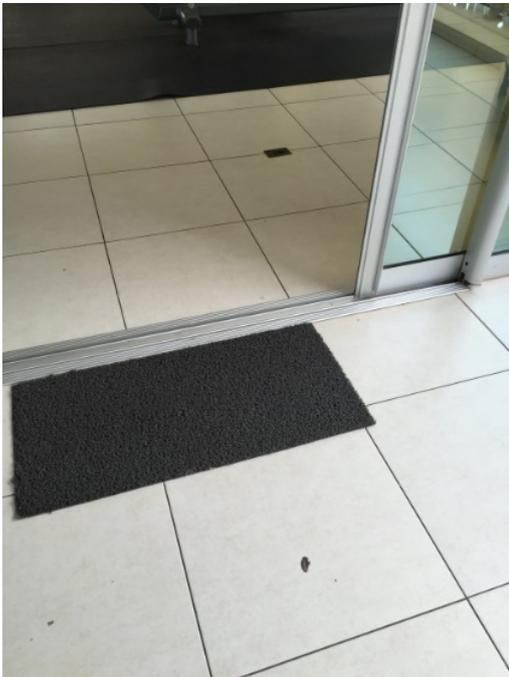
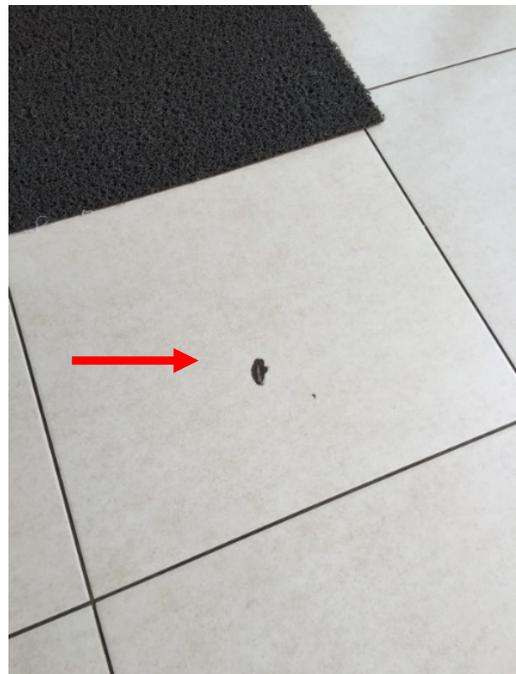
PISO QUEBRADO NA ÁREA DE DESCANSO - RESPONSABILIDADE DE MANUTENÇÃO DO CONDOMÍNIO

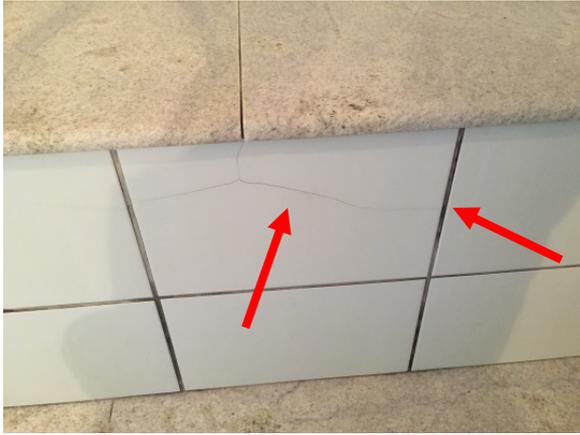
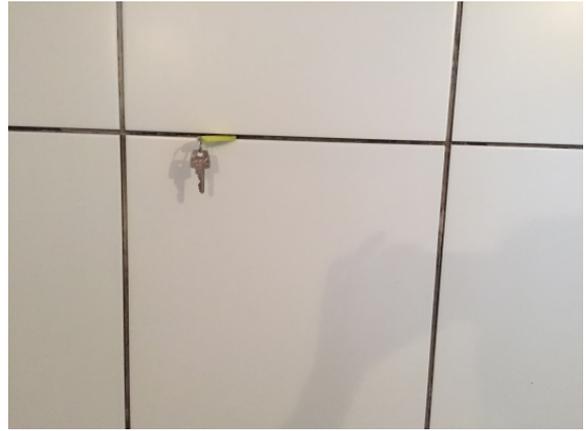
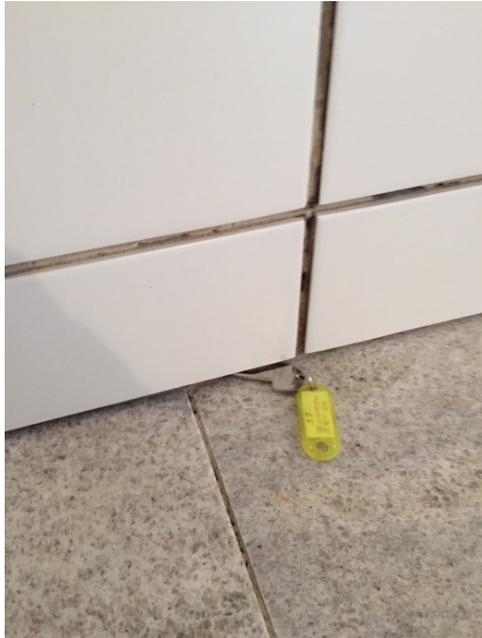
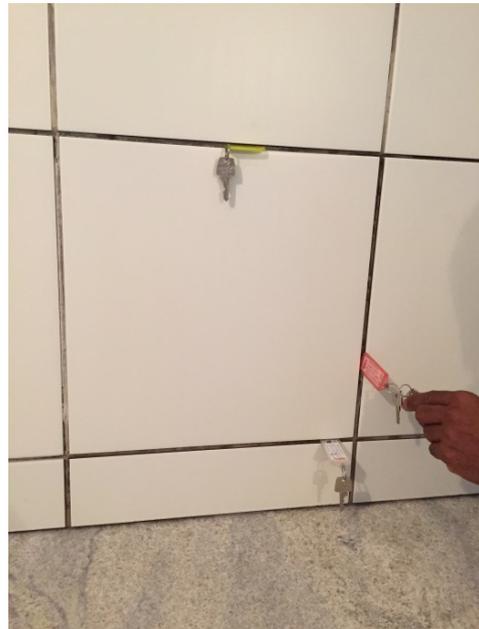
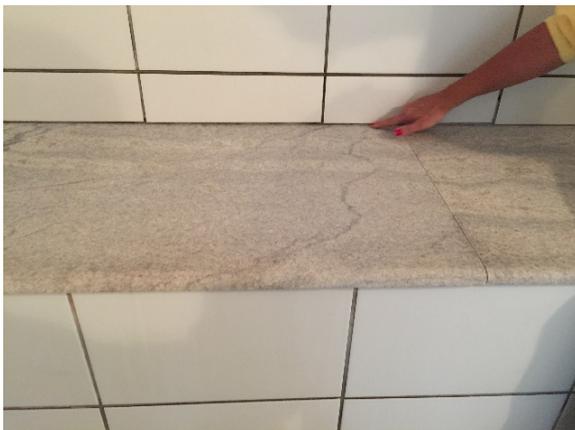
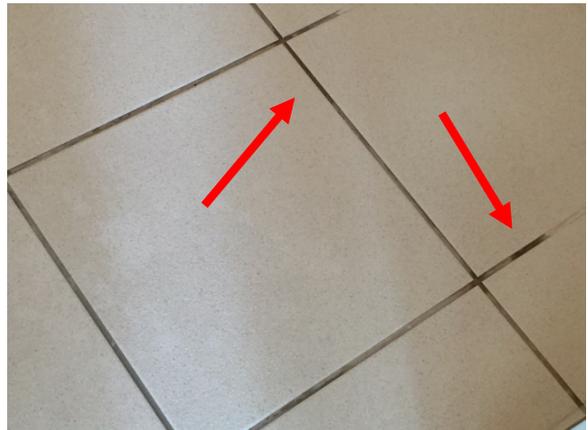
AUSÊNCIA DE REJUNTE NO GRANITO E NOS AZULEJOS DA SAUNA DO CLUBE – AUSÊNCIA DE MANUTENÇÃO  
RESPONSABILIDADE DO CONDOMÍNIO

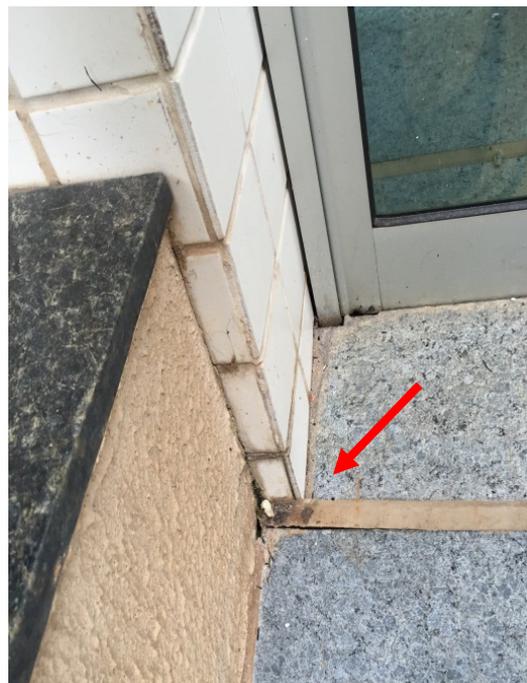
**PORTA DE ENTRADA SALÃO DE JOGOS INFANTIL COM PONTOS DE INFILTRAÇÃO NA JUNTA DE DILATAÇÃO – AUSÊNCIA DE MANUTENÇÃO RESPONSABILIDADE DO CONDOMÍNIO**

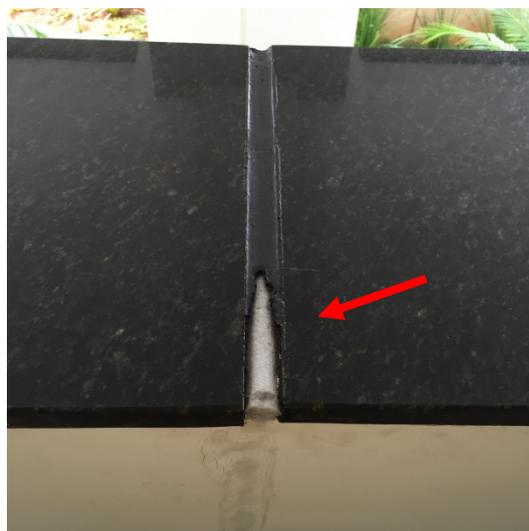
**JUNTA DE DILATAÇÃO DANIFICADA – PEITORIL MEZANINO BLOCO B - RESPONSABILIDADE DO CONDOMÍNIO**

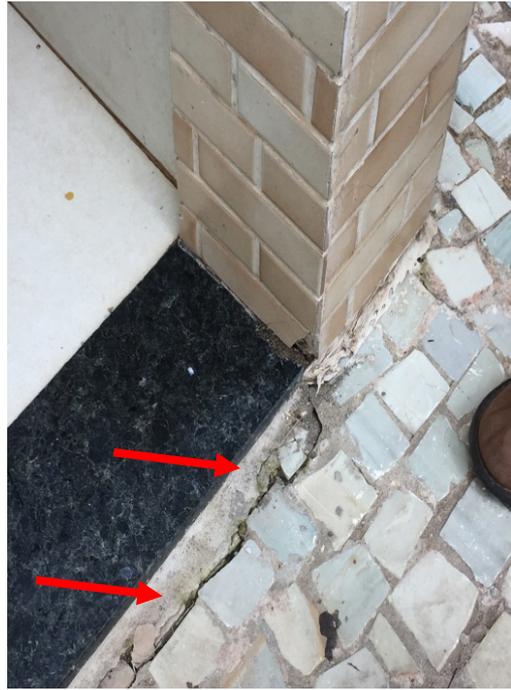
**TRINCA NA BASE DA MURETA E NO PISO, PRÓXIMO AS CHURRASQUEIRAS – AUSÊNCIA DE MANUTENÇÃO  
RESPONSABILIDADE DO CONDOMÍNIO**

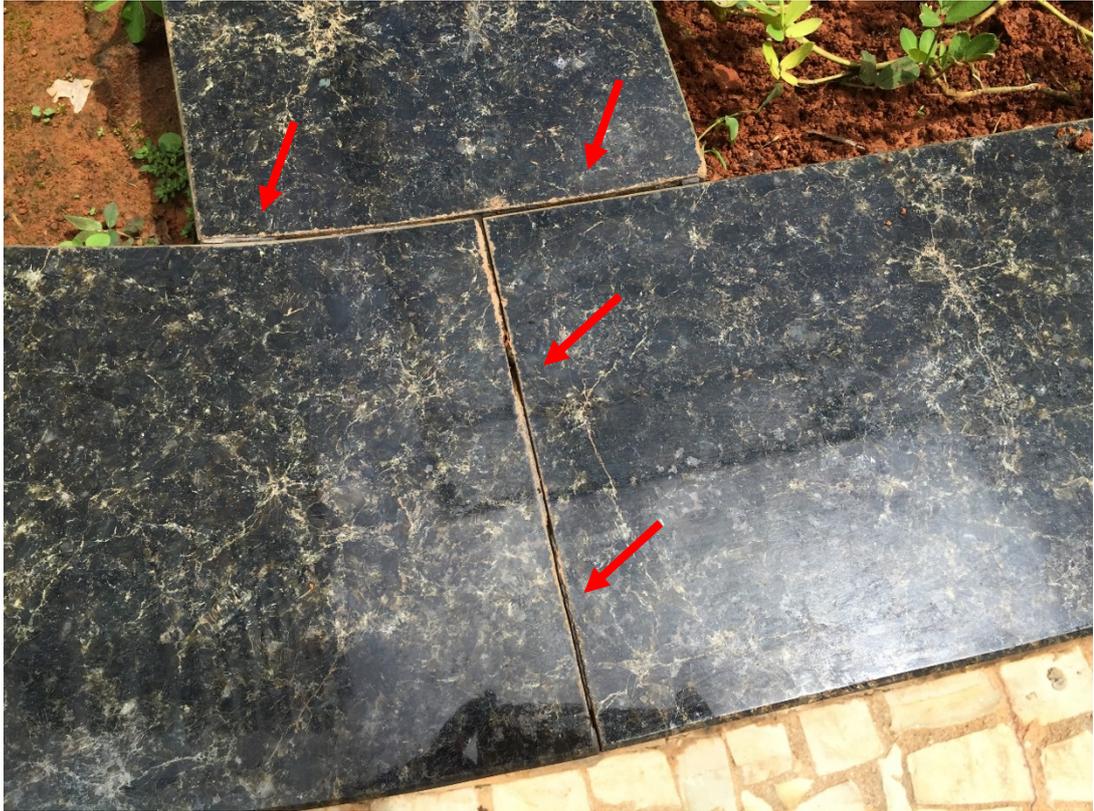
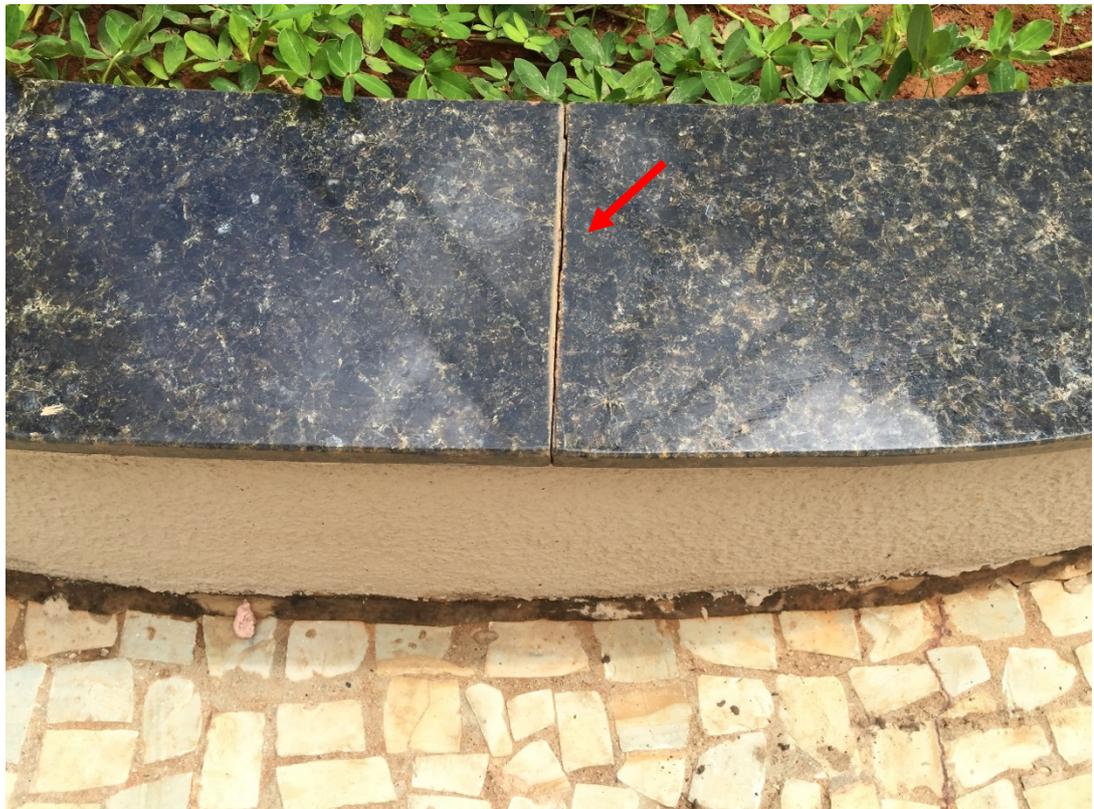
Em vistoria no empreendimento, identificou-se a necessidade de manutenção corretiva no rejunte dos peitoris de granito de toda a área comum, pois apresentam situações de infiltrações nas paredes de alvenaria, danificando seu acabamento e pintura.

AUSÊNCIA DE REJUNTE NO GRANITO EM TODO OS JARDINS DA ÁREA COMUM - RESPONSABILIDADE DE MANUTENÇÃO DO CONDOMÍNIO

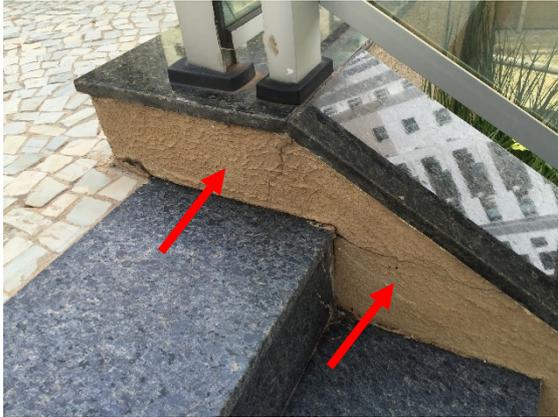
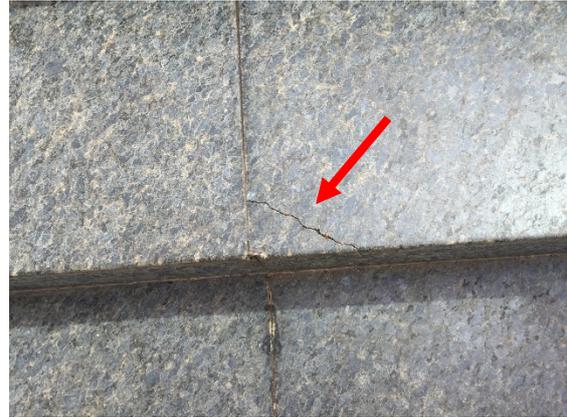
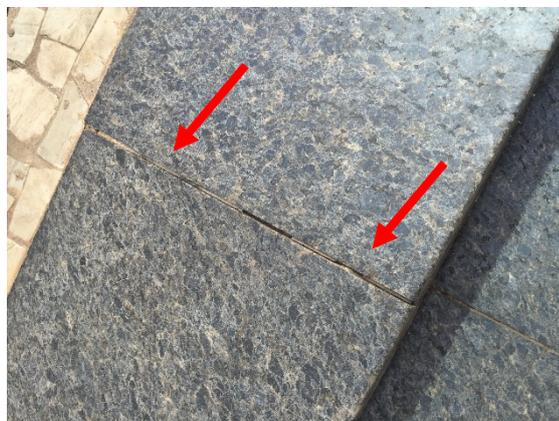
A escada de acesso à área da academia possui pedras quebradas e trincadas, denotando ausência de manutenção das mesmas, por parte do Condomínio.

AUSÊNCIA DE REJUNTE NOS DEGRAUS, DEGRAU DE GRANITO QUEBRADO E TRINCAS NA LATERAL DA ESCADA DE ACESSO PARA A ACADEMIA E PISCINA - RESPONSABILIDADE DE MANUTENÇÃO DO CONDOMÍNIO

Para a recolocação de peças, atentar para o uso correto do cimento colante paracada tipo de pedra (ex: para mármore e granitos claros – cimento cola branco, para ardósias – cimento cola específico, etc).

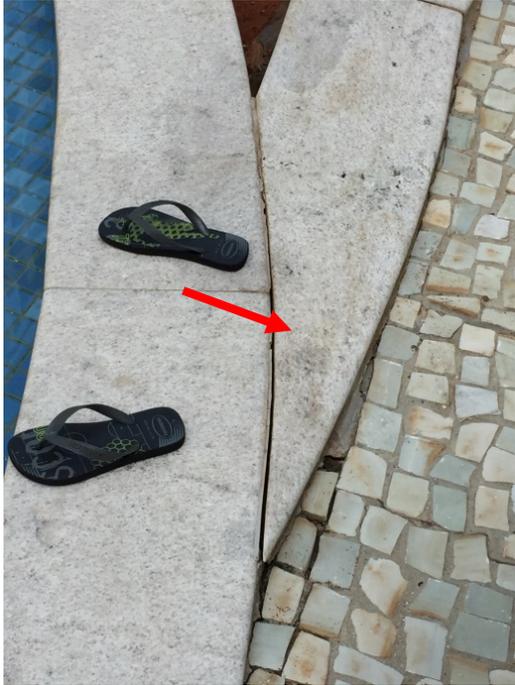
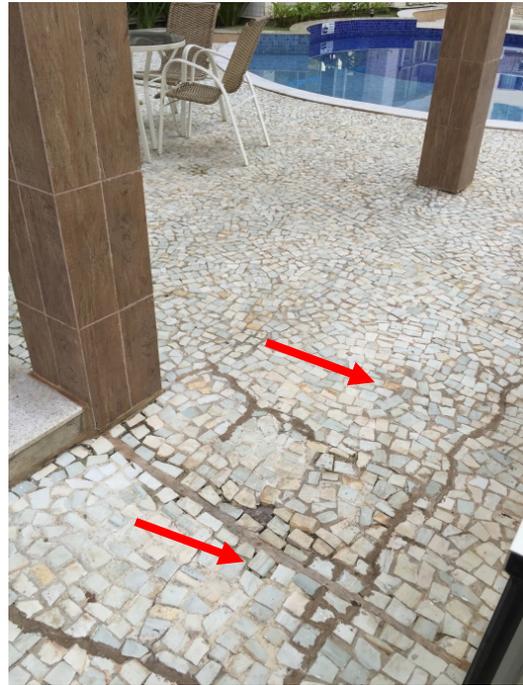
**BORDAS DAS PISCINAS SEM REJUNTE NAS PEDRAS E TRINCAS NAS PEDRAS PORTUGUEASAS COM VEDAÇÃO SOLTAS - RESPONSABILIDADE DE MANUTENÇÃO DO CONDOMÍNIO**
