# LAUDO TÉCNICO DE INSPEÇÃO PREDIAL

CLIENTE  
**DISCO INCORPORADORA IMOB. LTDA.**

O objetivo do presente documento é apresentar **LAUDO TÉCNICO DE INSPEÇÃO PREDIAL** (*Vistoria AD PERPETUAM REI MEMORIAM*) das condições técnicas atuais do Condomínio OLYMPIQUE - GUARÁ. Destaque-se que foram examinadas múltiplas disciplinas de Engenharia, de maneira a retratarem fidedignamente o estado geral dos sistemas e subsistemas construtivos e de instalações sob o aspecto de uso e manutenção, considerando o tempo de implantação do conjunto residencial.

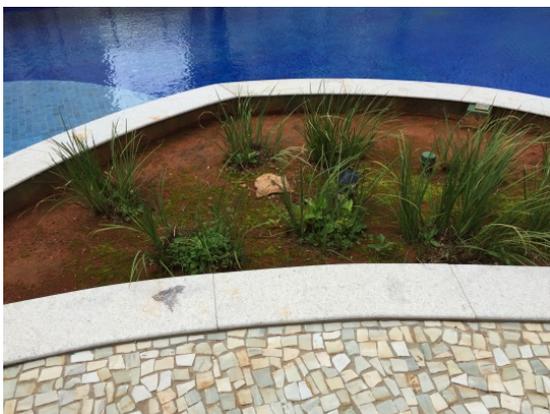
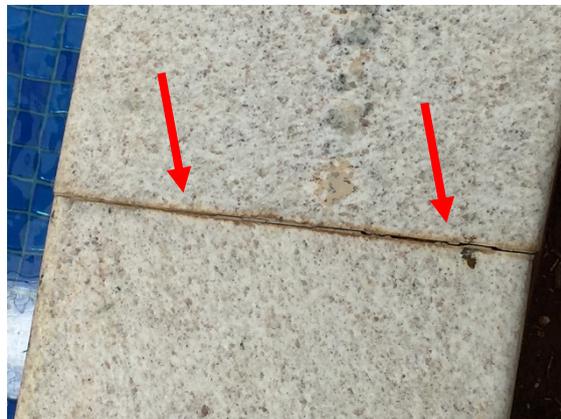
**BORDAS DAS PISCINAS SEM REJUNTE ENTRE AS PEDRAS - RESPONSABILIDADE DE MANUTENÇÃO DO CONDOMÍNIO**

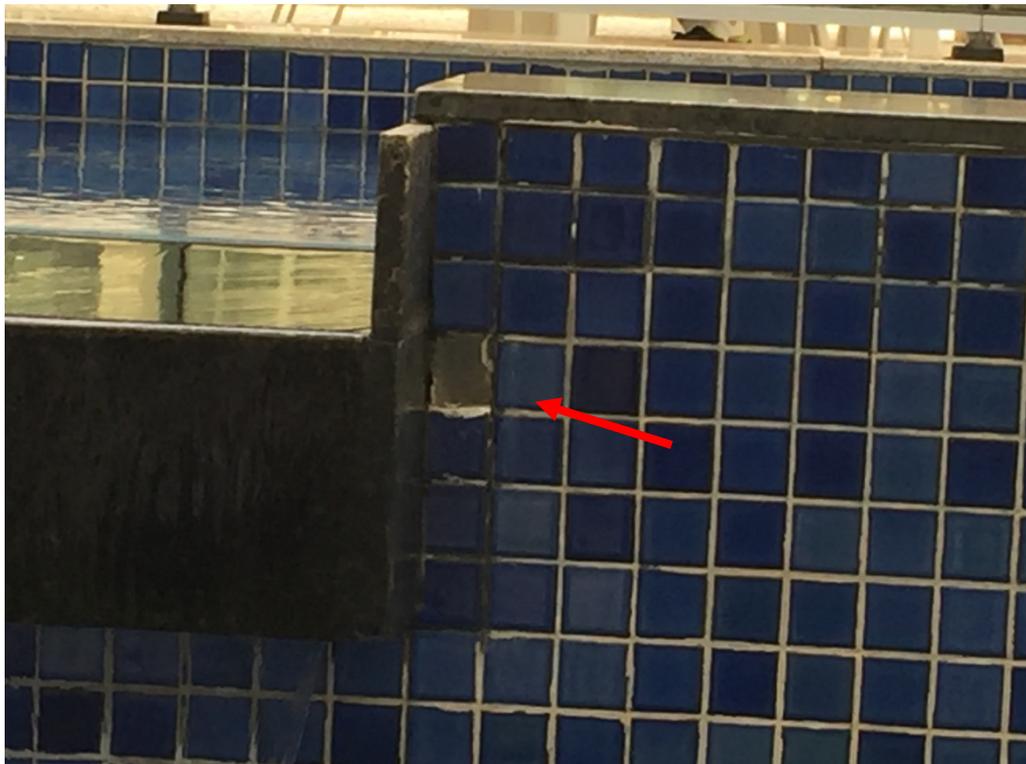
**AUSÊNCIA DE REPOSIÇÃO PASTILHA CERÂMICA DA CASCATA - RESPONSABILIDADE DE MANUTENÇÃO DO CONDOMÍNIO**

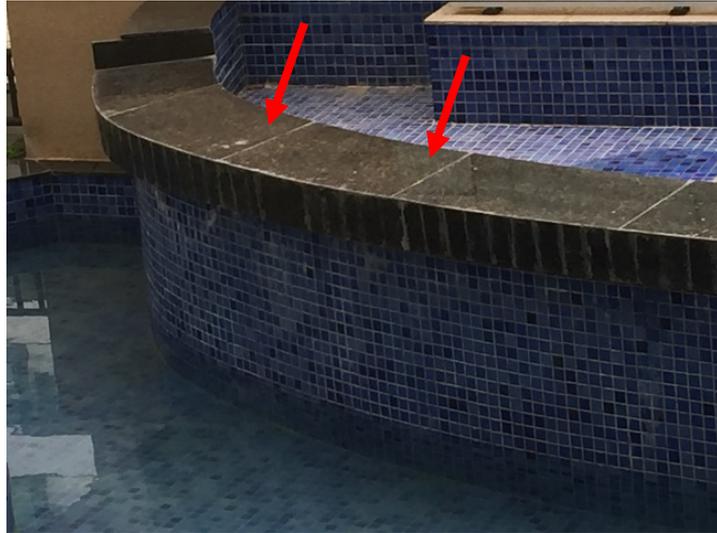
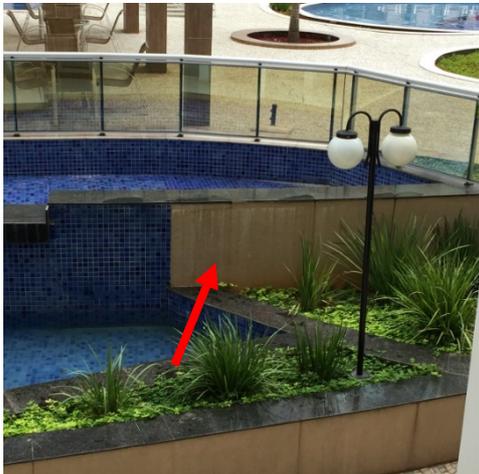
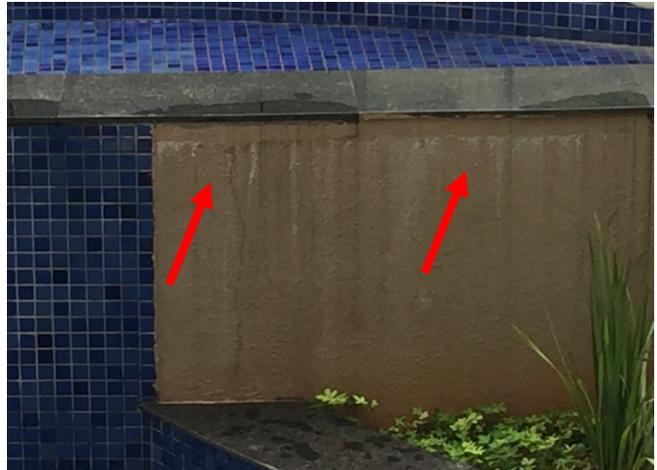
Constatou-se na vistoria que a fonte localizada na frente da portaria principal do Condomínio, o lava-pés de acesso às piscinas Adulto e Infantil e a Cascata se encontravam sem água. Este fato é prejudicial, pois resseca o rejunte e corrobora para seu deslocamento prematuro, prejudicando sua finalidade que é de auxiliar na vedação entre as pastilhas de revestimento.

CASCATA SEM ÁGUA, COM PONTOS DE EFLORESCÊNCIA NAS PASTILHAS E MURETA - RESPONSABILIDADE DE MANUTENÇÃO DO CONDOMÍNIO

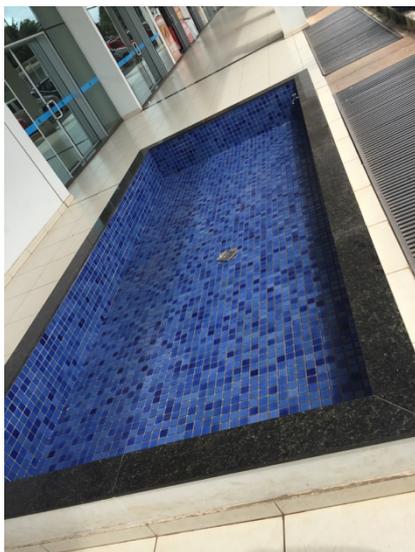
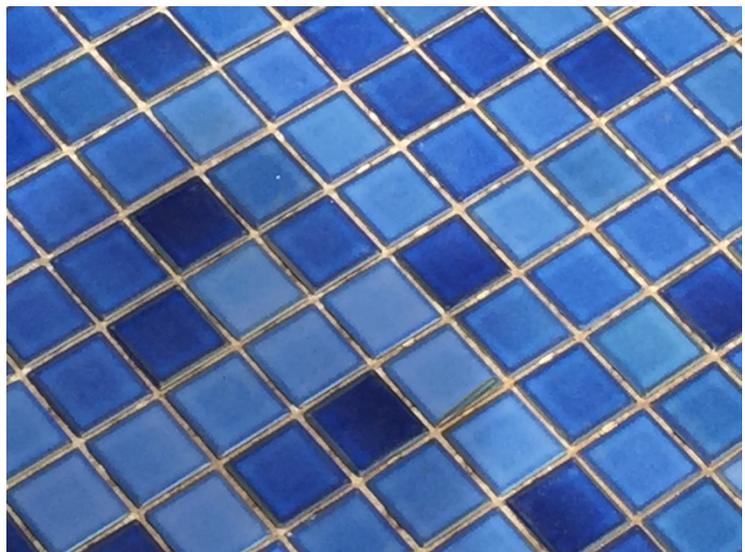
ESPELHO D'ÁGUA SEM ÁGUA, COM PONTOS SEM REJUNTE NAS PASTILHAS- RESPONSABILIDADE DE MANUTENÇÃO DO CONDOMÍNIO

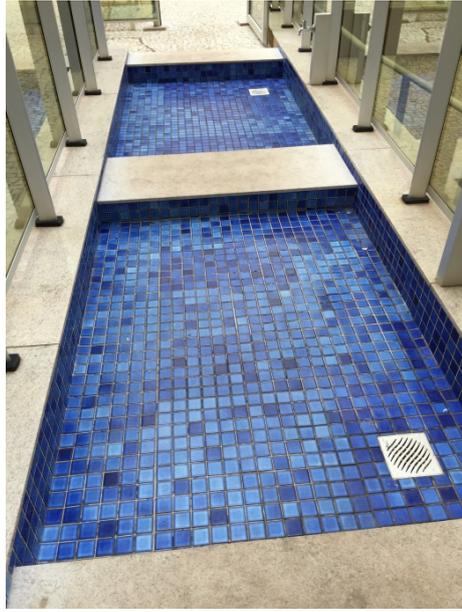
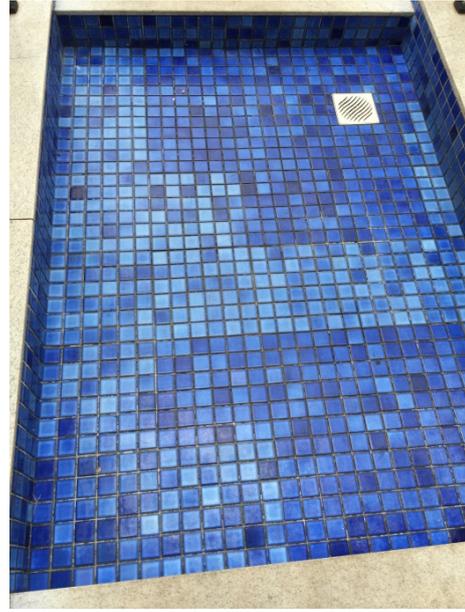
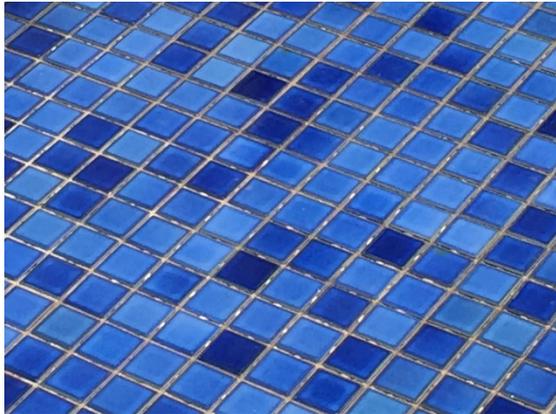
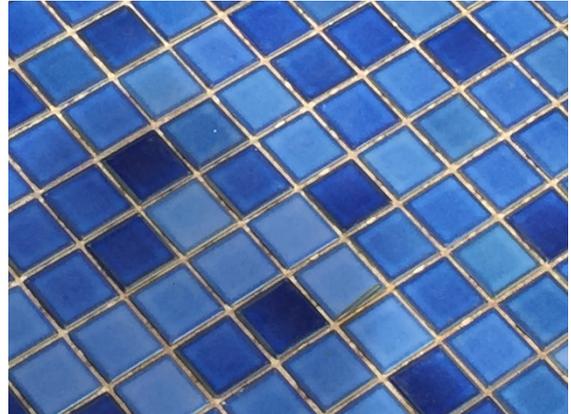
LAVA-PÉS DA PISCINA SEM ÁGUA E COM FALTA DE REJUNTE ENTRE AS PASTILHAS - RESPONSABILIDADE DE MANUTENÇÃO DO CONDOMÍNIO

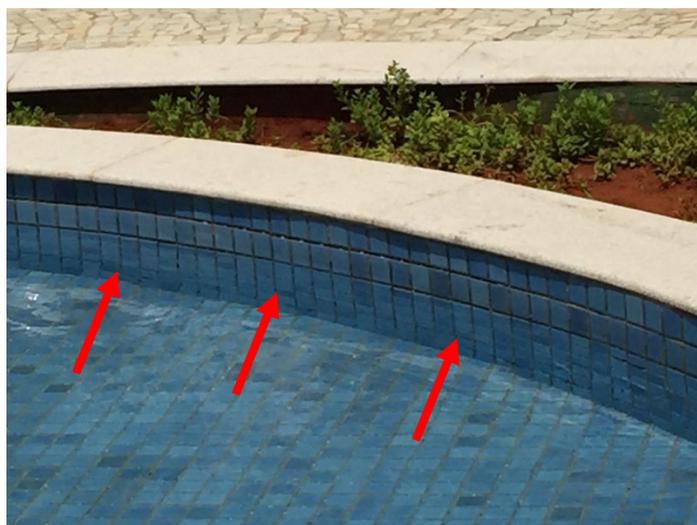
PISCINA INFANTIL COM FALTA DE REJUNTE ENTRE AS PASTILHAS - RESPONSABILIDADE DE MANUTENÇÃO DO CONDOMÍNIO

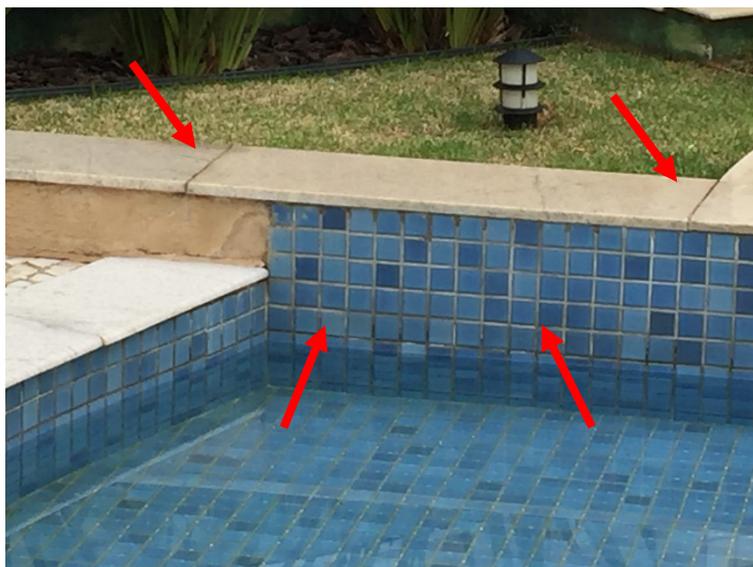
AUSÊNCIA DE REJUNTE NAS PASTILHAS DAS BORDAS DA PISCINA PRINCIPAL, COM EFLORESCÊNCIA NESTE LOCAL - RESPONSABILIDADE DE MANUTENÇÃO DO CONDOMÍNIO

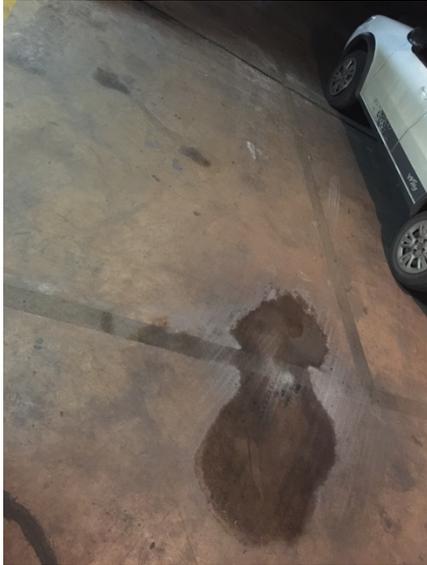
**INFILTRAÇÃO NO 1º SUB-SOLO, PRÓXIMO À RAMPA DE ACESSO DE VEÍCULOS AO PAVIMENTO -  
RESPONSABILIDADE DE REPARO DA CONSTRUTORA**

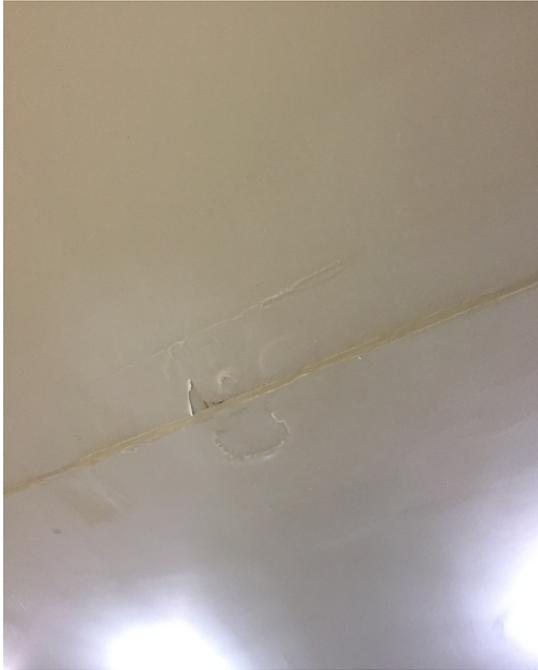
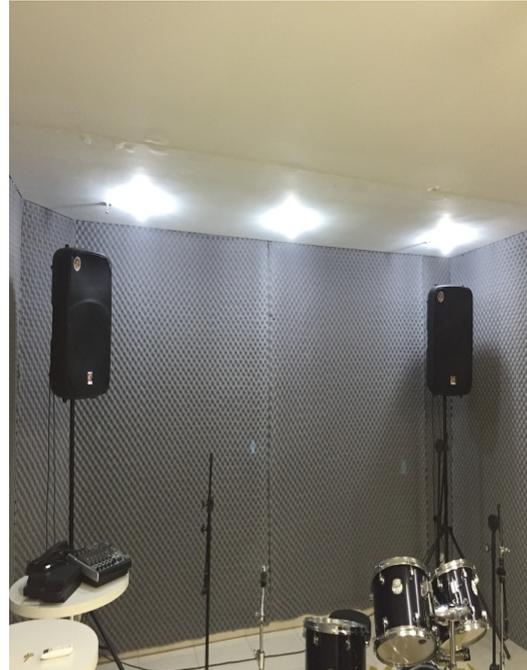
**PONTO DE INFILTRAÇÃO NO FORRO DE GESSO NA GARAGE BAND – NÃO FOI POSSÍVEL IDENTIFICAR A CAUSA NO MOMENTO DA INSPEÇÃO**

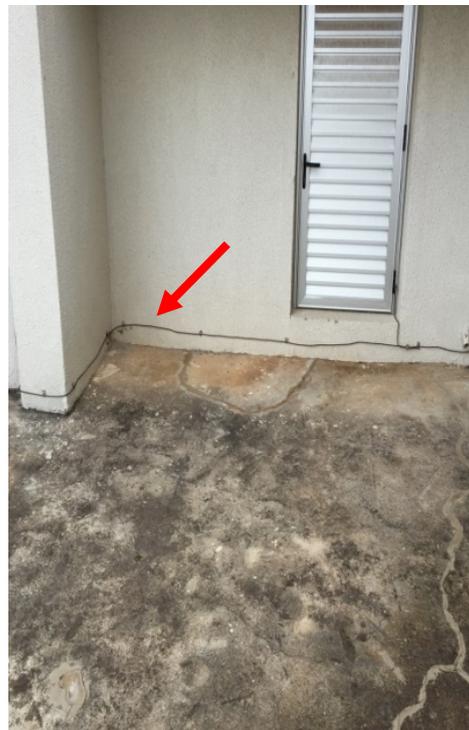
Identificou-se que no pavimento da cobertura houve perfuração da manta de impermeabilização decorrente de aterramento de massas metálicas nas Torres A, B, C e D. Danos na manta de impermeabilização decorrentes da fixação de tubulação de antenas da Sky e Oi, na Torre D.

ATERRAMENTO EXECUTADO PELO CONDOMÍNIO PERFURANDO A MANTA DE IMPERMEABILIZAÇÃO - COBERTURA BLOCO C - RESPONSABILIDADE DE MANUTENÇÃO DO CONDOMÍNIO

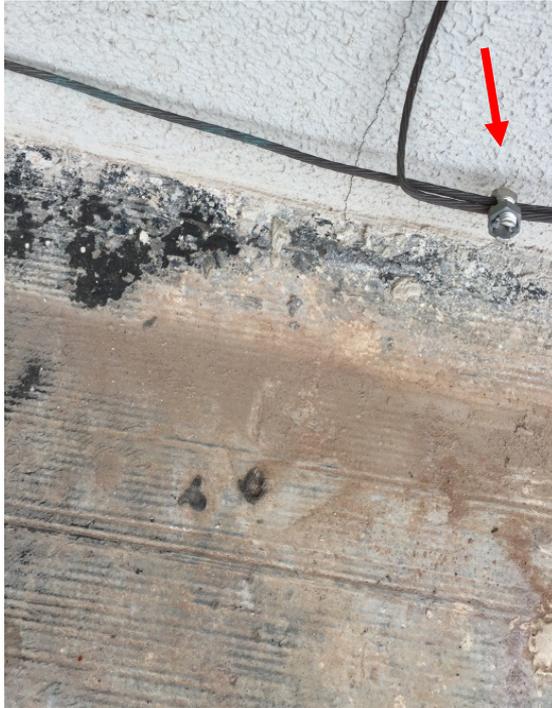
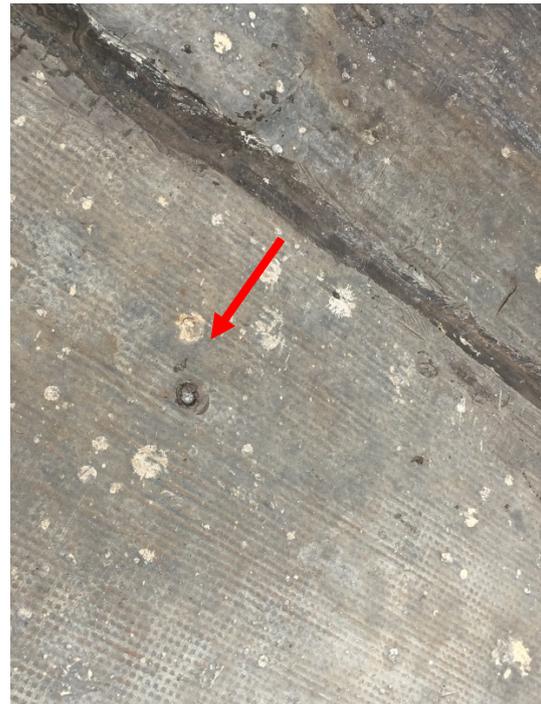
**ATERRAMENTO FIXADO NA PAREDE ATUALMENTE E FURO NA MANTA – COBERTURA BLOCO D -  
RESPONSABILIDADE DE MANUTENÇÃO DO CONDOMÍNIO**

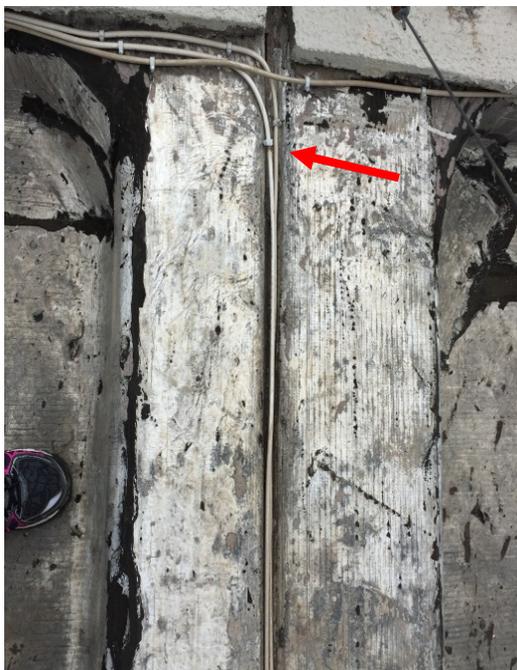
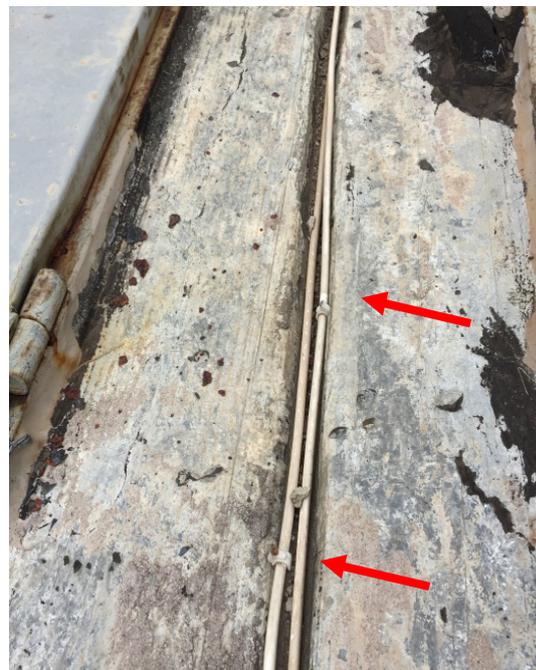
**DANOS NA MANTA DE IMPERMEABILIZAÇÃO – FURADA COM FIXAÇÃO DO CABEAMENTO DAS ANTENAS DE  
EMPRESAS COMO SKY, CLARO-OI - RESPONSABILIDADE DE MANUTENÇÃO DO CONDOMÍNIO**

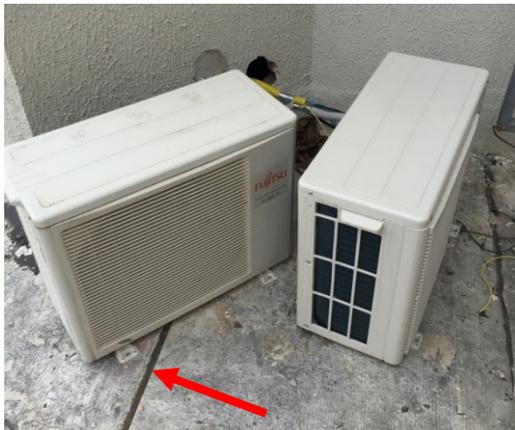
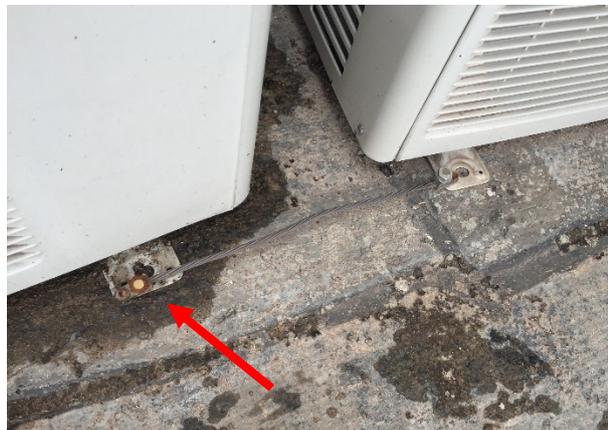
INSTALAÇÃO DE AR CONDICIONADO NA COBERTURA BLOCO B, ATERRAMENTO PERFURANDO A MANTA IMPERMEABILIZAÇÃO - RESPONSABILIDADE DE MANUTENÇÃO DO CONDOMÍNIO

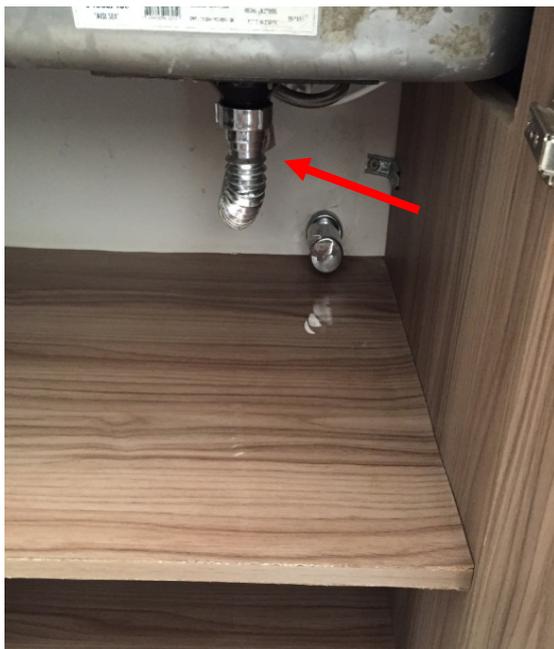
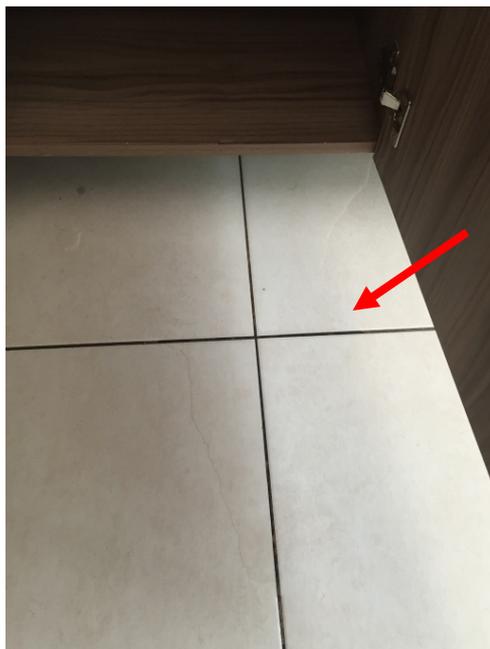
Verificou-se vazamento na pia do Salão de Festas do Bloco D; e ralos sem grelhas de proteção para evitar que detritos maiores caiam em seu interior ocasionando entupimento.

**VAZAMENTO NO ADAPTADOR DO FILTRO, SALÃO DE FESTAS BLOCO D - RESPONSABILIDADE DE MANUTENÇÃO DO CONDOMÍNIO**

Recomenda-se que o Condomínio execute o reparo das tampas das válvulas de retenção, com manutenções periódicas, conforme consta no Manual das Áreas Comuns; bem como efetue o reparo do vazamento da pia do salão de festas. Posteriormente seguir a indicação da manutenção preventiva conforme o Manual das Áreas Comuns – ANEXO 2.

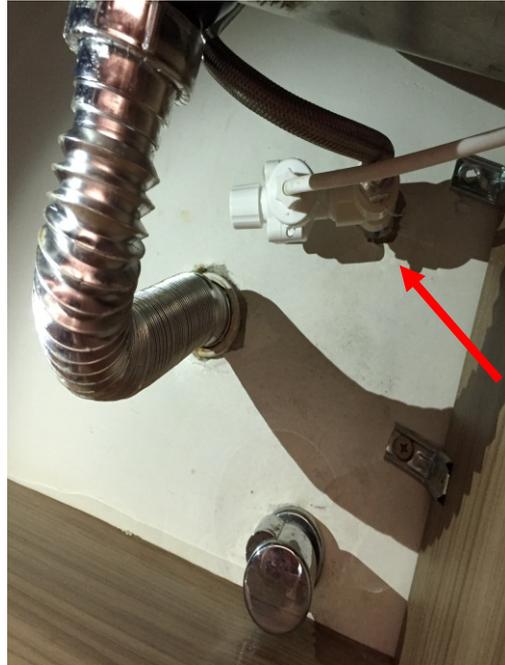
**VAZAMENTO NO ADAPTADOR DO FILTRO, SALÃO DE FESTAS BLOCO D - RESPONSABILIDADE DE MANUTENÇÃO DO CONDOMÍNIO**

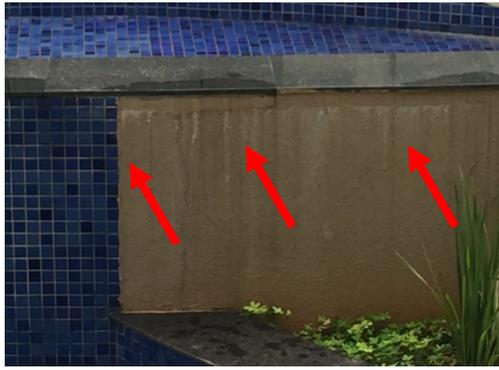
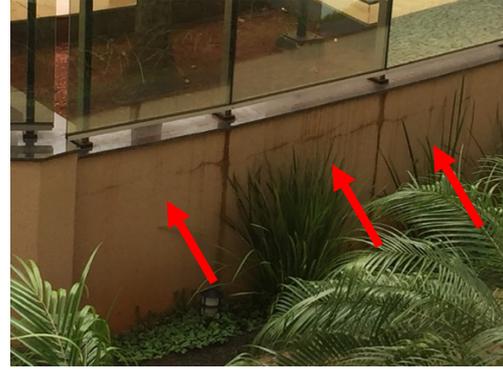
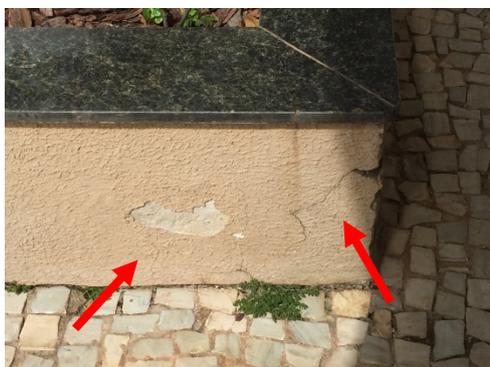
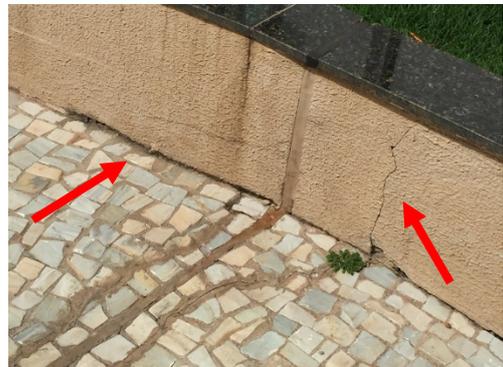
Identificou-se trincas, deslocamentos e eflorescência prejudicando o acabamento nos diversos muros das áreas comuns do condomínio. No momento da vistoria estava sendo realizada pelo condomínio a pintura de alguns muros e muretas de jardim, no entanto, sem o procedimento adequado, que seria primeiro reparar a causa dos problemas, que foi identificado como sendo a ausência de rejunte nas pedras, para o posterior tratamento da parede e repintura dos muros e muretas.

AUSÊNCIA DE REJUNTE NO GRANITO, TRINCAS E PINTURA DESCASCADA EM TODA A ÁREA COMUM ENTRE OS BLOCOS - RESPONSABILIDADE DE MANUTENÇÃO DO CONDOMÍNIO

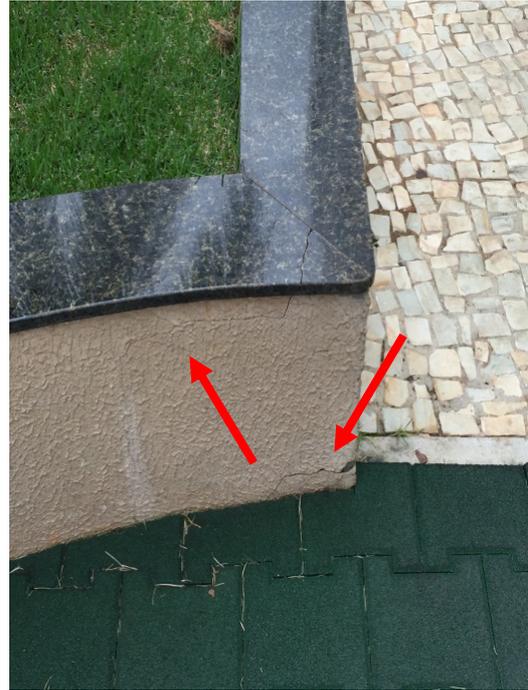
MURETAS NO PLAYGROUND COM PINTURA DESCASCANDO E TRINCAS - RESPONSABILIDADE DE MANUTENÇÃO DO CONDOMÍNIO

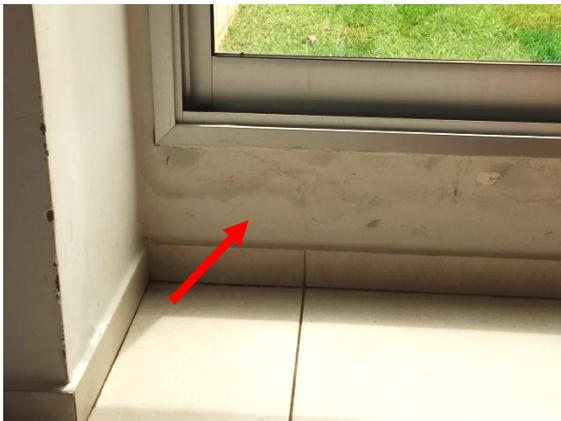
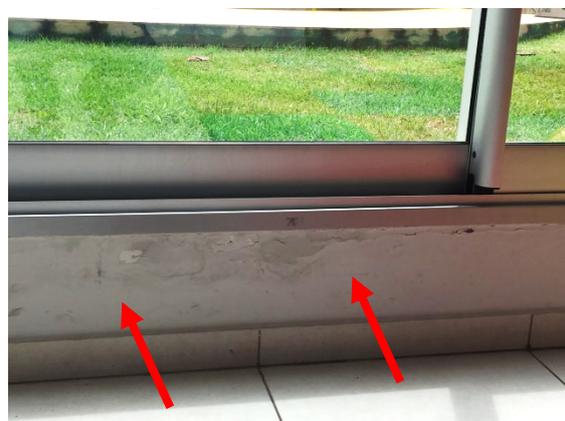
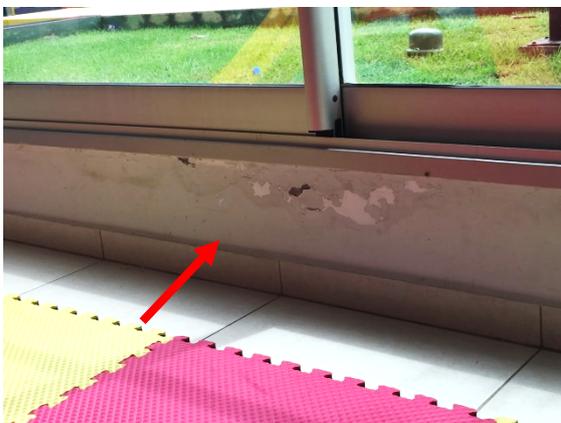
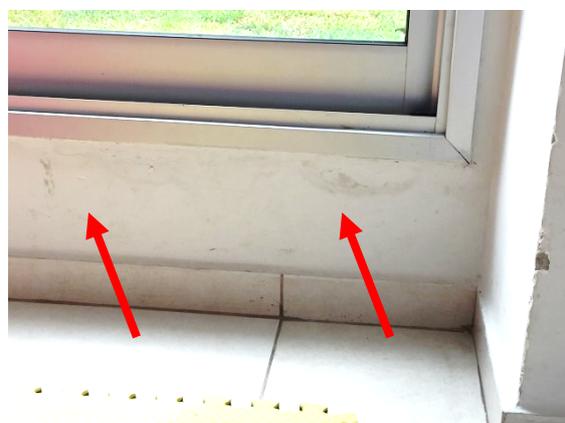
Identificamos ausência de reparo na parte inferior da janela da brinquedoteca, que faz divisa pelo lado externo com jardim, após ocorrência de infiltração por falta de manutenção no jardim que faz divisa com a mesma; assim como verificamos ausência de reparo na parede devido a problema de operação no equipamento da Sauna, devendo ser realizada manutenção pelo condomínio.

REPARO DA PAREDE ABAIXO DA JANELA DA BRINQUEDOTECA, INFILTRAÇÃO POR AUSÊNCIA DE MANUTENÇÃO DO JARDIM EXTERNO - RESPONSABILIDADE DE MANUTENÇÃO DO CONDOMÍNIO

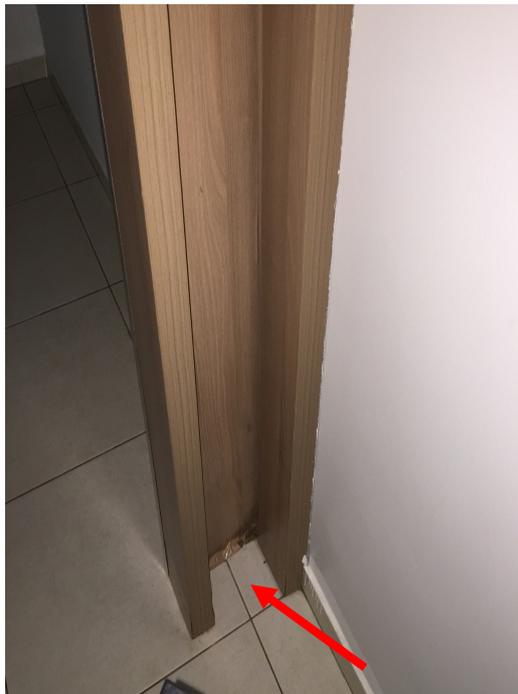
**PAINEL DE MADEIRA DANIFICADO POR ÁGUA – SALÃO DE FESTAS BLOCO C - RESPONSABILIDADE DE MANUTENÇÃO DO CONDOMÍNIO**

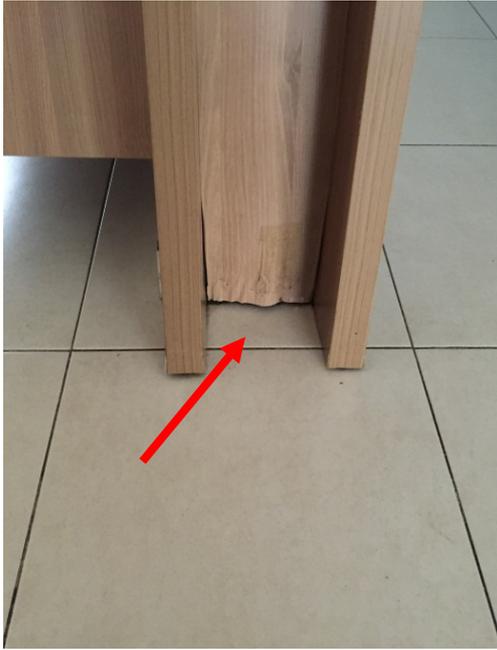
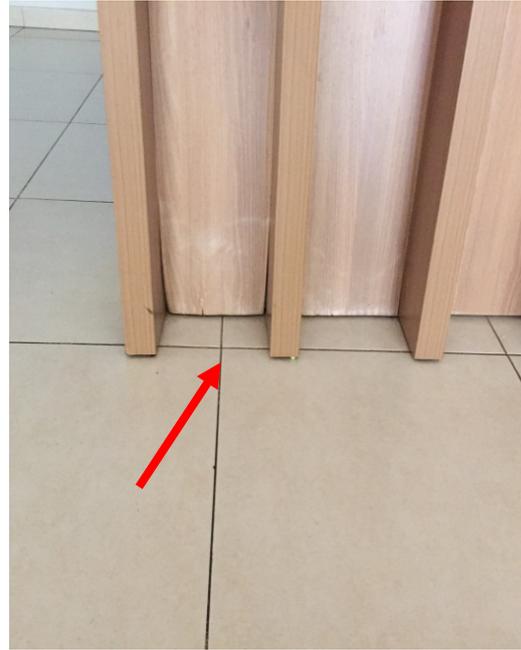
PAINEL MADEIRA DANIFICADO NO SALÃO DE FESTAS BLOCO C - RESPONSABILIDADE DE MANUTENÇÃO DO CONDOMÍNIO

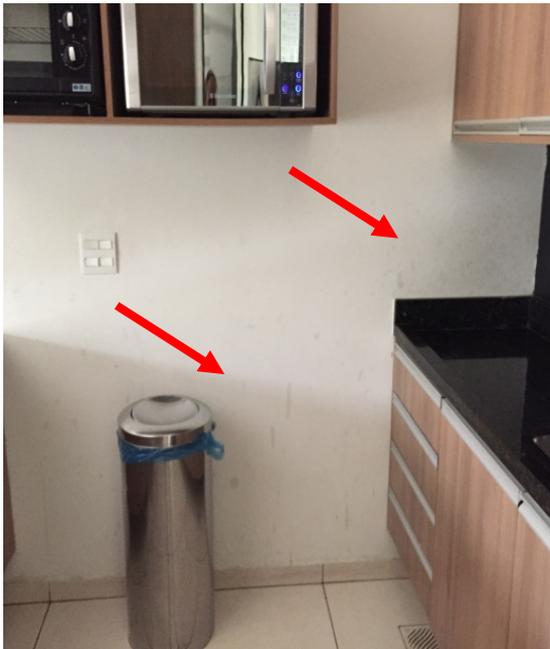
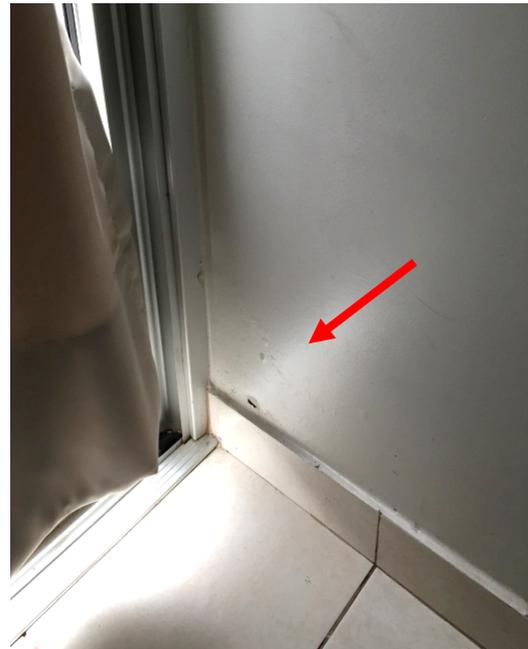
PAREDE DANIFICADA – ESPAÇO GOURMET - RESPONSABILIDADE DE MANUTENÇÃO DO CONDOMÍNIO

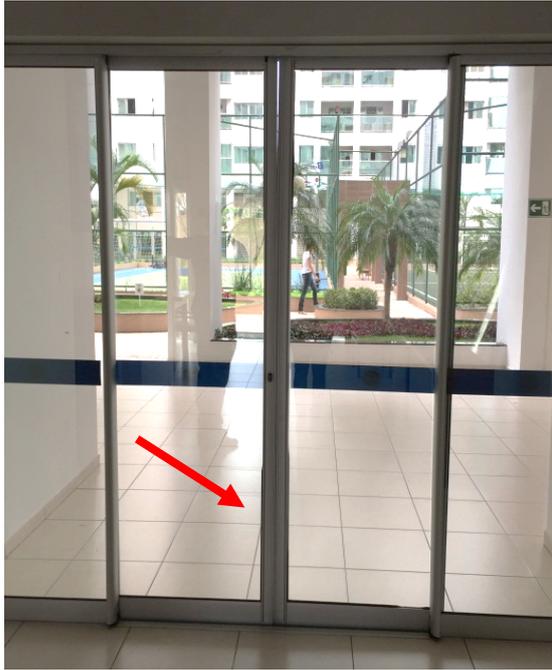
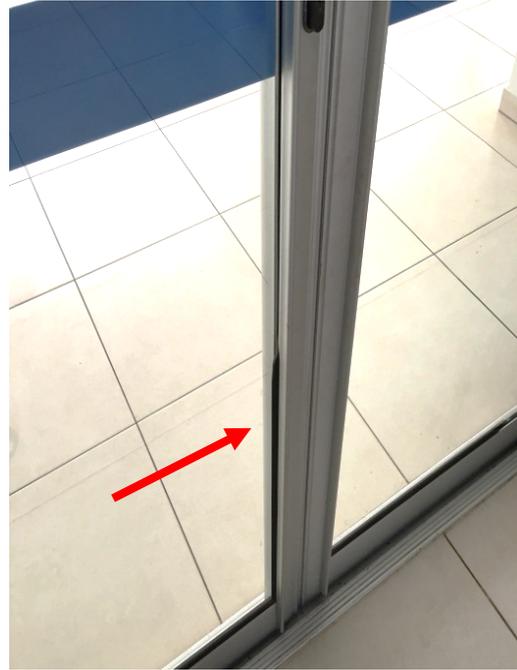
**PORTA COM BORRACHA DE FIXAÇÃO DO VIDRO SOLTANDO – ESPAÇO GOURMET - RESPONSABILIDADE DE MANUTENÇÃO DO CONDOMÍNIO**

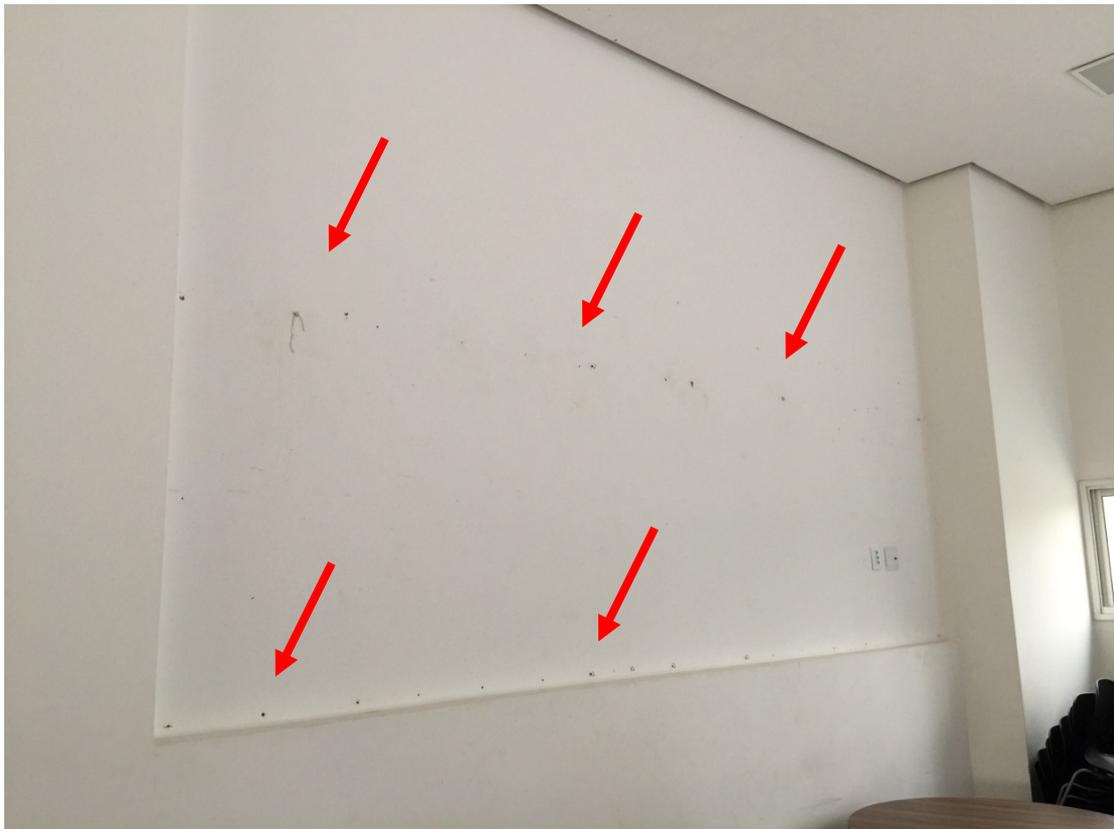
**PAREDE DANIFICADA POR PREGOS FIXADOS NO SALÃO DE FESTAS D - RESPONSABILIDADE DE MANUTENÇÃO DO CONDOMÍNIO**

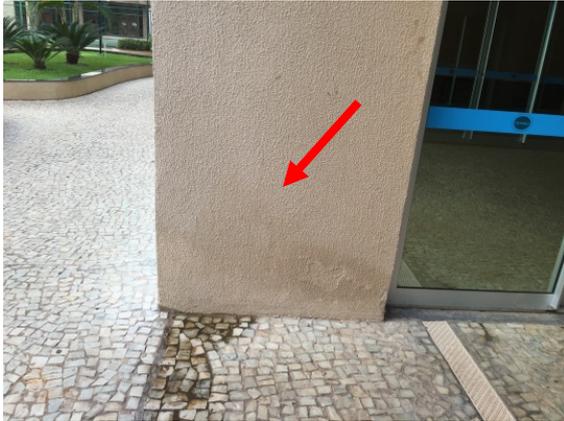
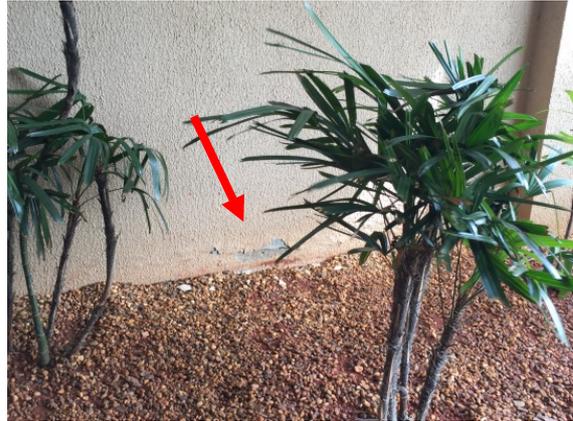
**PINTURA DESCASCADA ACIMA DA FLOREIRA E DANIFICADA NA LATERAL DO SALÃO DE FESTAS, ENTRE A COBERTURA DOS BLOCOS C E D - RESPONSABILIDADE DE MANUTENÇÃO DO CONDOMÍNIO**

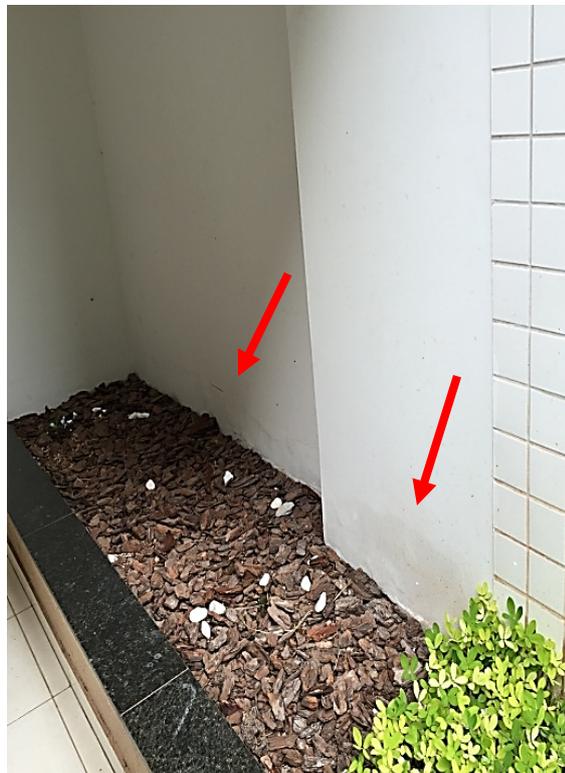
**PAREDE JARDIM AO LADO ENTRADA RAMPA DO TÉRREO COM PINTURA DANIFICADA - RESPONSABILIDADE DE MANUTENÇÃO DO CONDOMÍNIO**

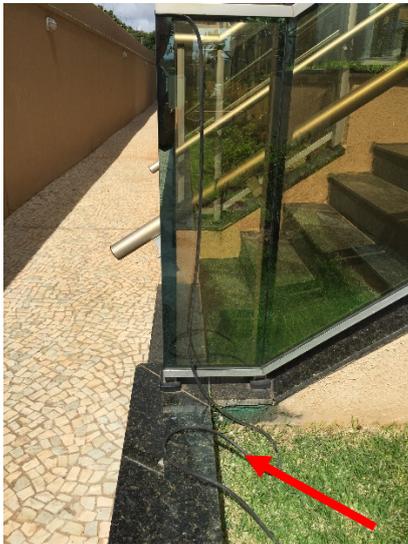
**BORRACHA DE FIXAÇÃO DOS VIDROS DE PROTEÇÃO DA ESCADA SOLTOS E TRINCAS NA ALVENARIA ABAIXO DO ACABAMENTO DE GRANITO, ESCADA DE ACESSO A PISCINA E ACADEMIA - RESPONSABILIDADE DE MANUTENÇÃO DO CONDOMÍNIO**

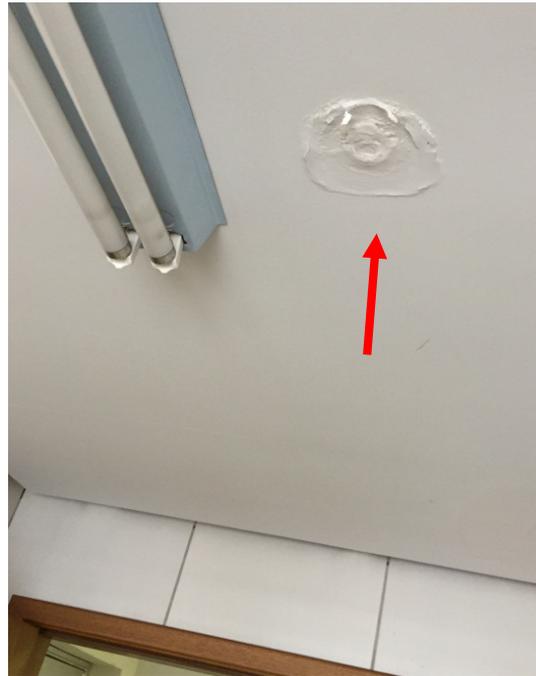
Verificou-se indícios de infiltração no teto de gesso do Salão de Festas e no banheiro do Salão de Festas do Bloco C; no forro de gesso do “Garage Band”; no forro do teto do refeitório dos funcionários; no forro de gesso da lavanderia.

REPARO NO FORRO APÓS INFILTRAÇÃO NO REFEITÓRIO DOS FUNCIONÁRIOS E NA LAVANDERIA -  
RESPONSABILIDADE DE REPARO DA CONSTRUTORA

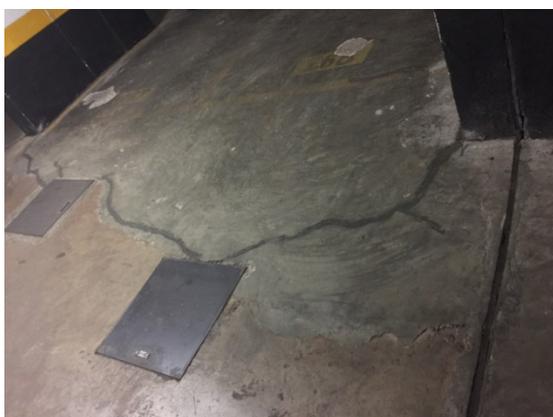
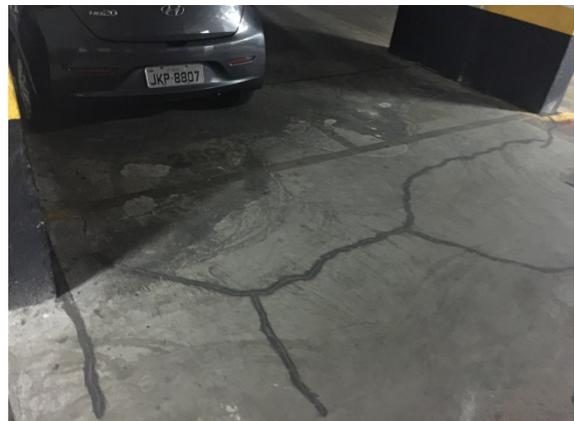
Identificou-se trincas e intervenções realizadas pela Construtora no piso da garagem, posteriormente corroborada através de documentações trocadas com o condomínio – Anexo 5.

TRINCAS TRATADAS NA GARAGEM DO 1º. SUB SOLO

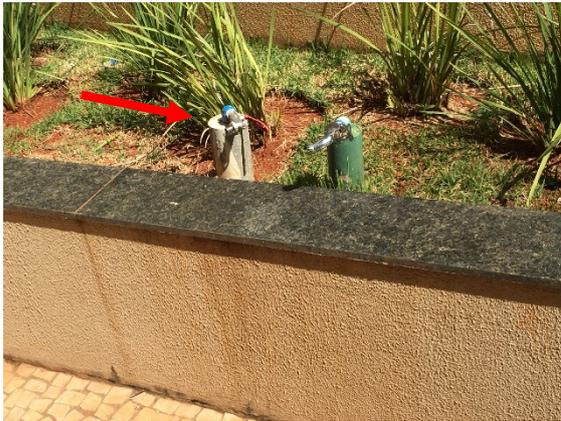
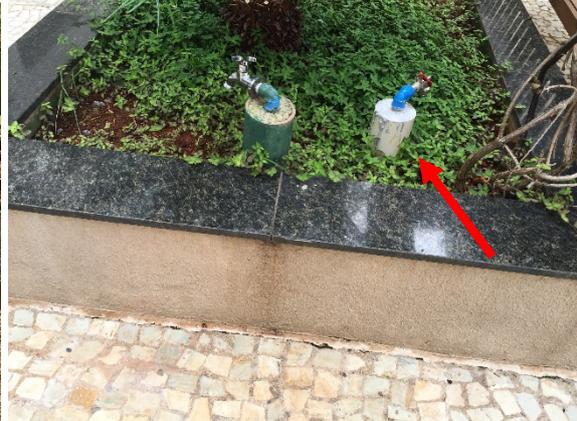
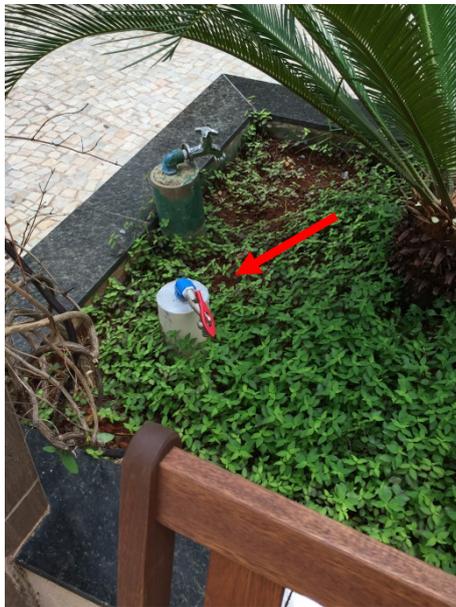
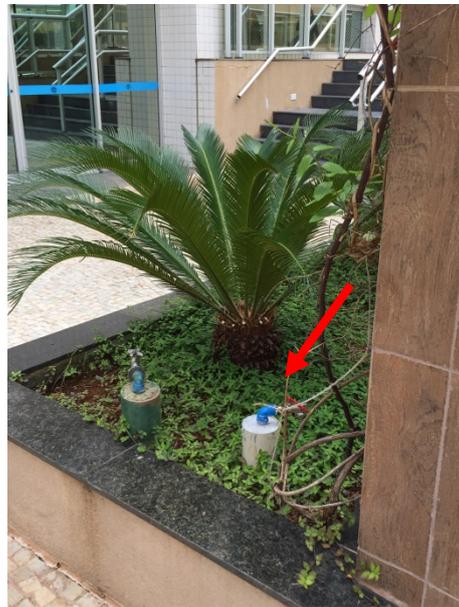
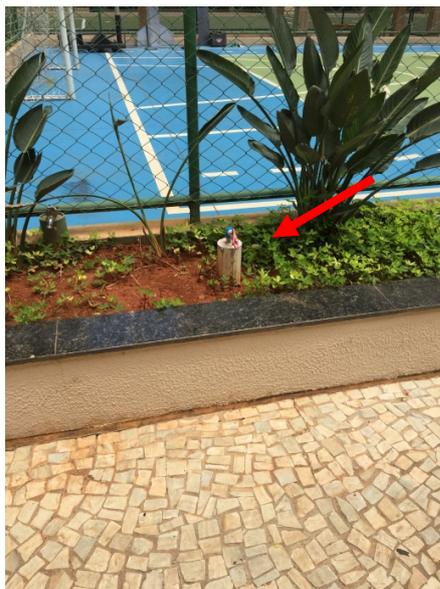
**TORNEIRAS INSTALADAS PELO CONDOMÍNIO, POSTERIOR A ENTREGA, NOS JARDINS DA ÁREA COMUM -  
RESPONSABILIDADE DE REPARO DA CONSTRUTORA**

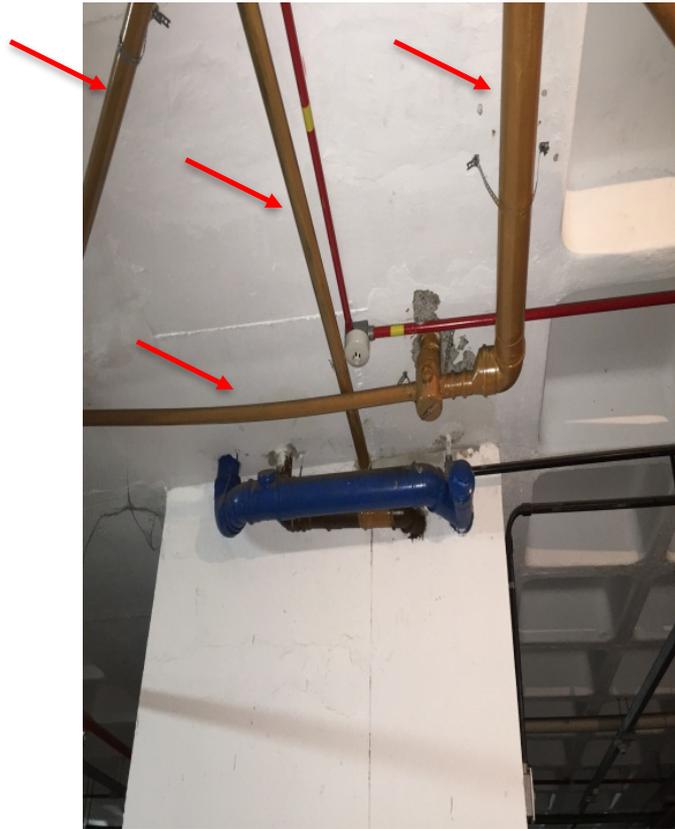
No 1º Sub-solo identificamos instalações de gás e esgoto alteradas pela instalação das lojas comerciais do pavimento térreo.

INSTALAÇÕES ALTERADAS NO 1º SUBSOLO – EMBAIXO DAS LOJAS LOCALIZADAS NO TÉRREO.

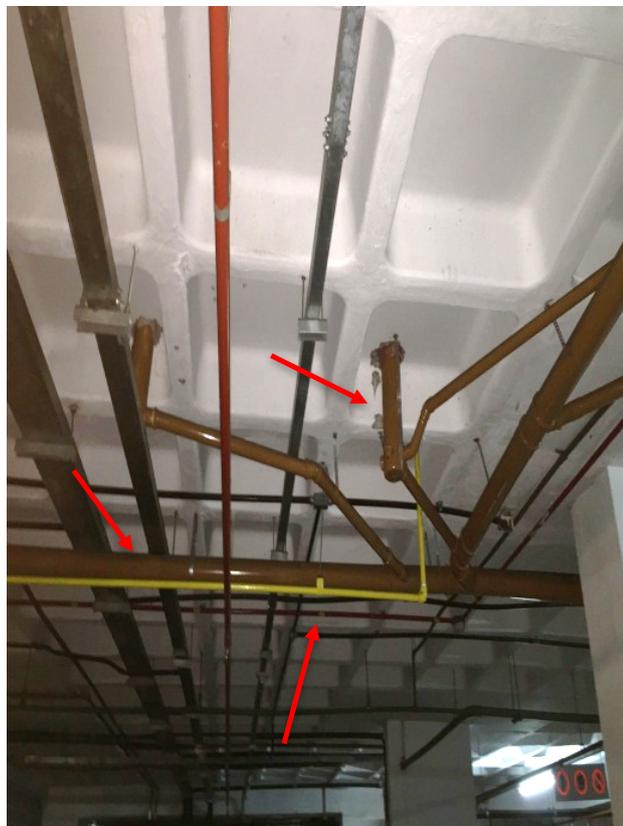
INSTALAÇÕES ALTERADAS NO 1º SUBSOLO – EMBAIXO DAS LOJAS LOCALIZADAS NO TÉRREO.

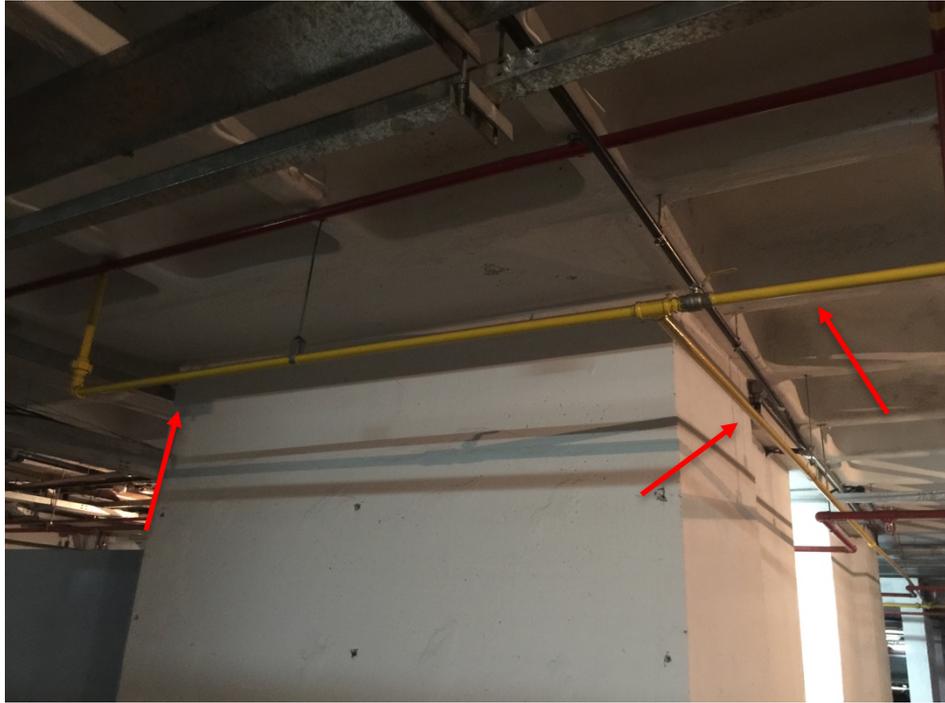
INSTALAÇÕES DE GÁS ALTERADAS NO 1º SUBSOLO, PRÓXIMO VAGAS APT 1507 E 1508 BLOCO A – EMBAIXO DAS LOJAS LOCALIZADAS NO TÉRREO.

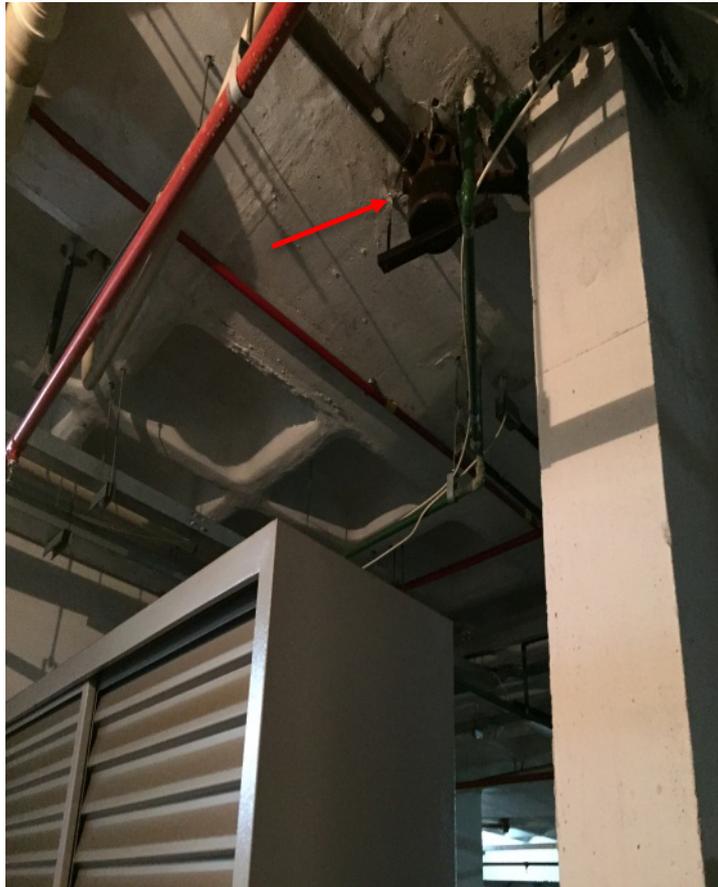
INSTALAÇÕES ALTERADAS NO 1º SUBSOLO – EMBAIXO DAS LOJAS LOCALIZADAS NO TÉRREO.

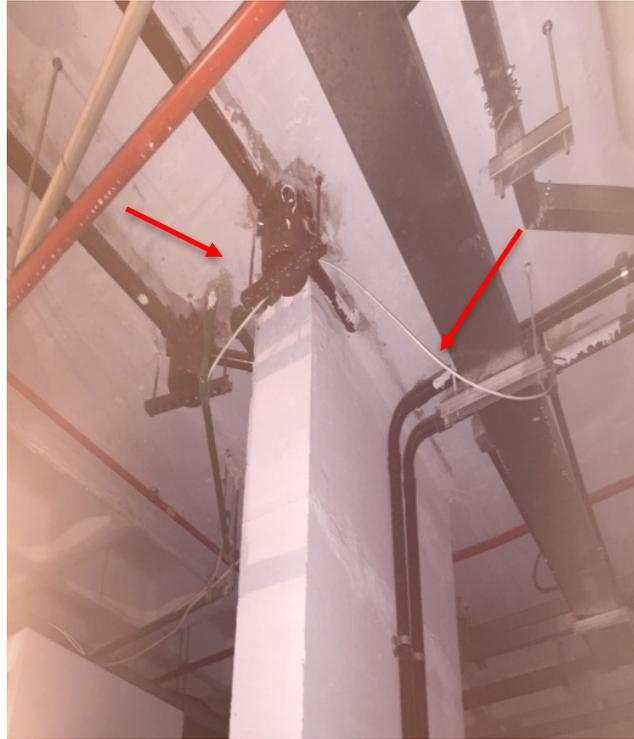
**INSTALAÇÕES ALTERADAS NO 1º SUBSOLO, PRÓXIMO VAGAS APT 1308 BLOCO A – EMBAIXO DAS LOJAS LOCALIZADAS NO TÉRREO.**

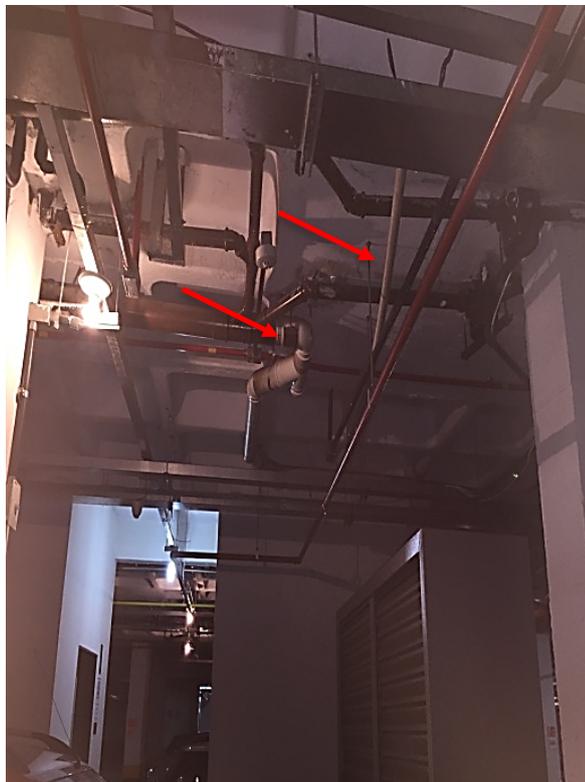
**INSTALAÇÕES ALTERADAS NO 1º SUBSOLO, PRÓXIMO VAGAS APT 1401 BLOCO A – EMBAIXO DAS LOJAS LOCALIZADAS NO TÉRREO.**
