# LAUDO TÉCNICO DE INSPEÇÃO PREDIAL

CLIENTE  
**DISCO INCORPORADORA IMOB. LTDA.**

O objetivo do presente documento é apresentar **LAUDO TÉCNICO DE INSPEÇÃO PREDIAL** (*Vistoria AD PERPETUAM REI MEMORIAM*) das condições técnicas atuais do Condomínio OLYMPIQUE - GUARÁ. Destaque-se que foram examinadas múltiplas disciplinas de Engenharia, de maneira a retratarem fidedignamente o estado geral dos sistemas e subsistemas construtivos e de instalações sob o aspecto de uso e manutenção, considerando o tempo de implantação do conjunto residencial.

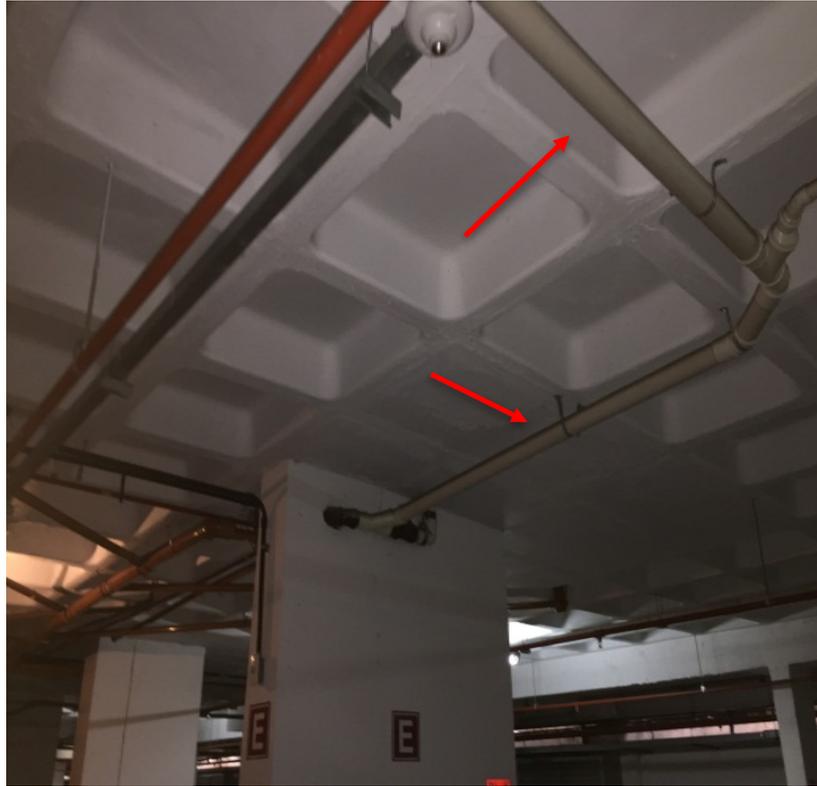
INSTALAÇÕES ALTERADAS NO 1º SUBSOLO – EMBAIXO DAS LOJAS LOCALIZADAS NO TÉRREO.

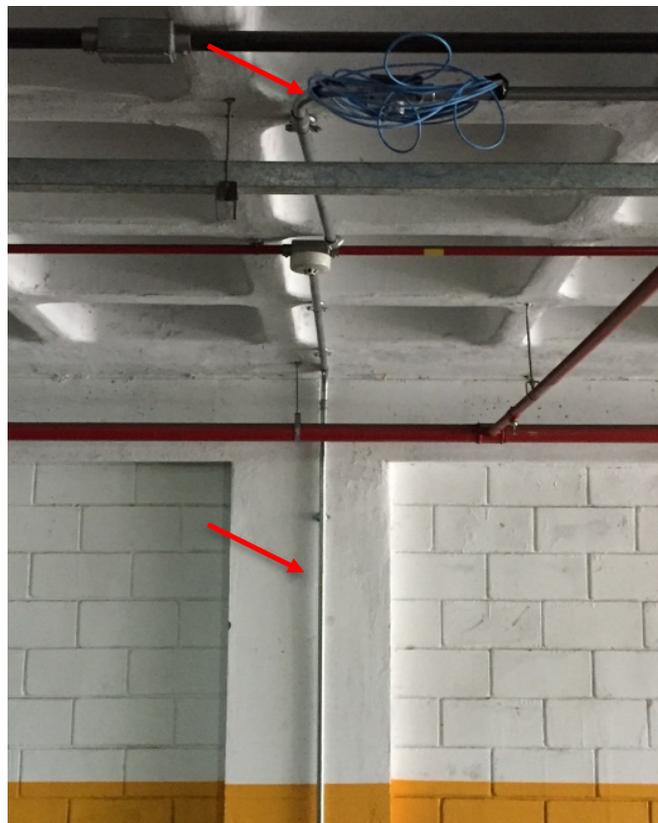
TUBULAÇÃO E CABEAMENTO EXECUTADOS POSTERIORMENTE – ENTRADA 2º SUBSOLO

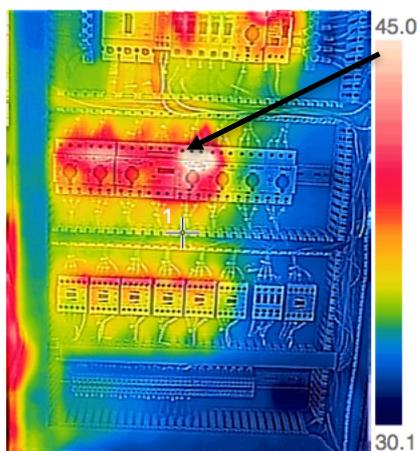
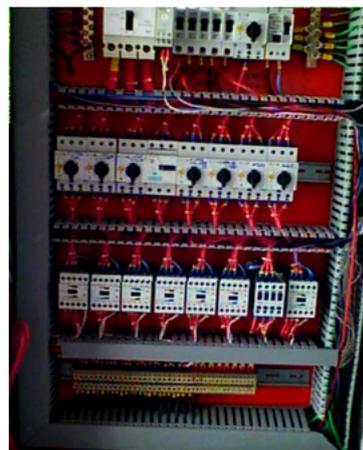
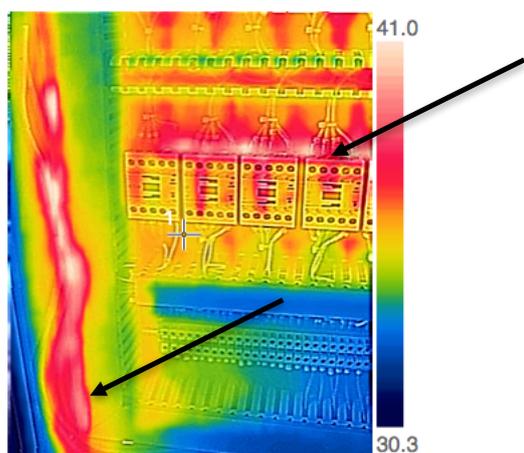
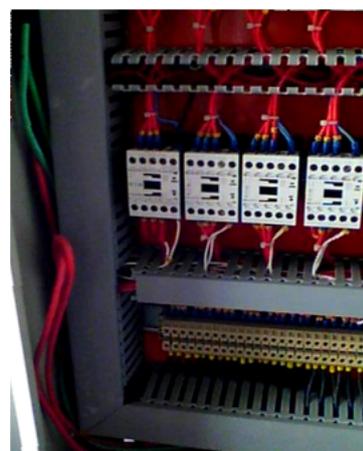
QFB – CASA DE MÁQUINA – VISÃO GERAL  
DETALHE PARA SOBREAQUECIMENTO DOS CONDUTORES E CONTADORES  
RESPONSABILIDADE DE MANUTENÇÃO: CONDOMÍNIO

Observe-se que os sobreaquecimentos verificados e indicados nas figuras acima, TODOS são oriundos das instalações realizadas pelo Condomínio de equipamentos “AQUECEDORES” para todo o complexo de piscinas da área de lazer.

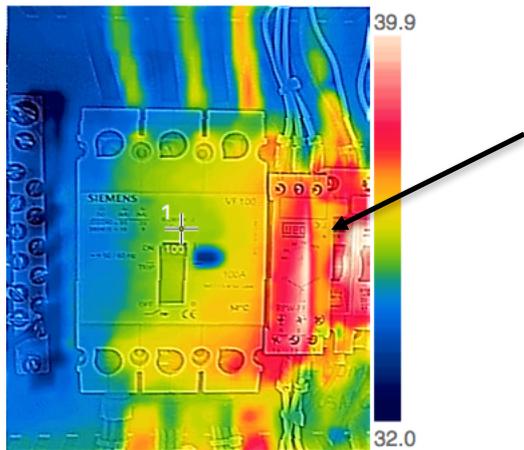
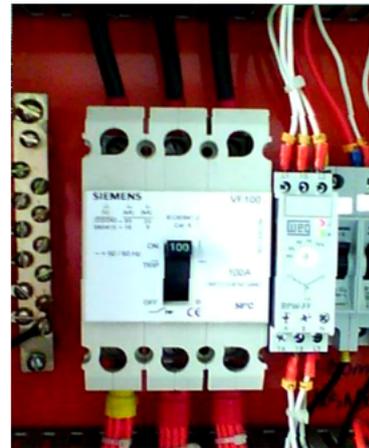
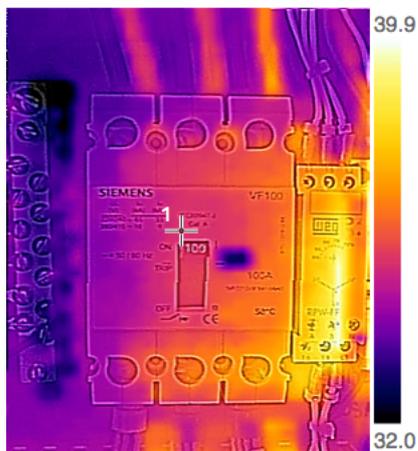
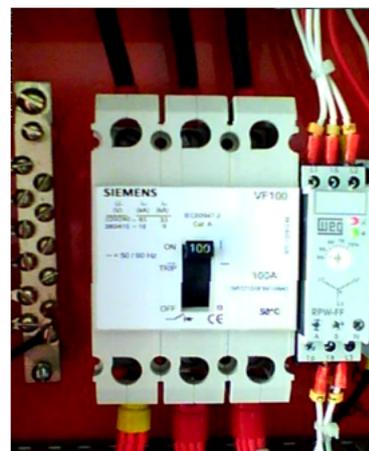
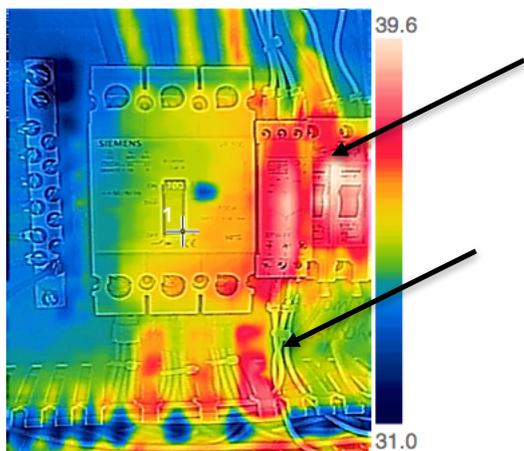
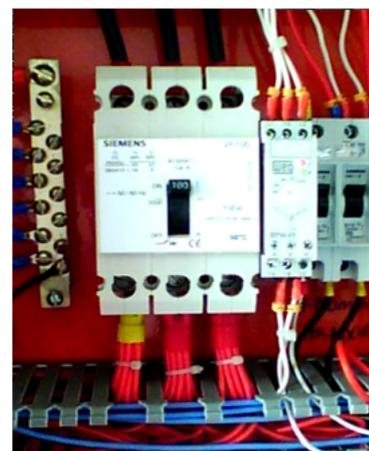
QFB – CASA DE MÁQUINA – VISÃO DISJUNTOR GERAL  
DETALHE PARA SOBRAQUECIMENTO DOS CONDUTORES E CONTATOR AO LADO DO ELEMENTO  
DETALHE PARA DESBALANCEAMENTO DE CARGA  
RESPONSABILIDADE DE MANUTENÇÃO: CONDOMÍNIO

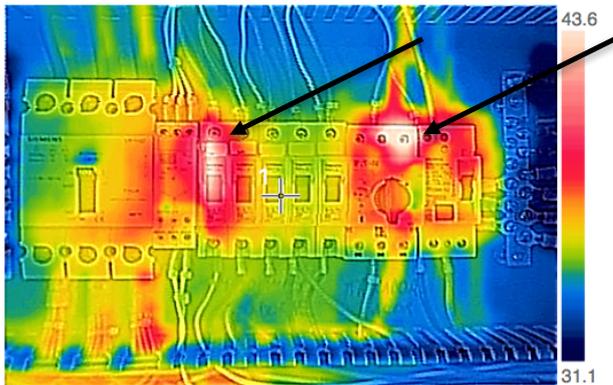
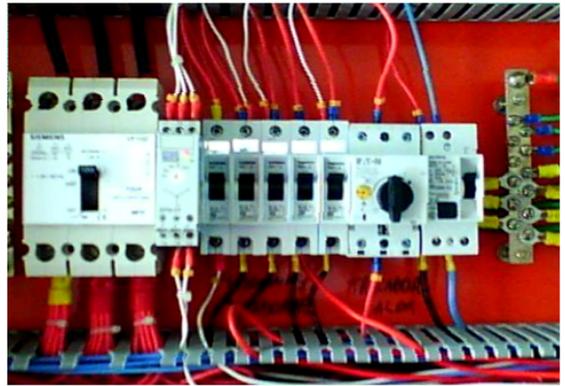
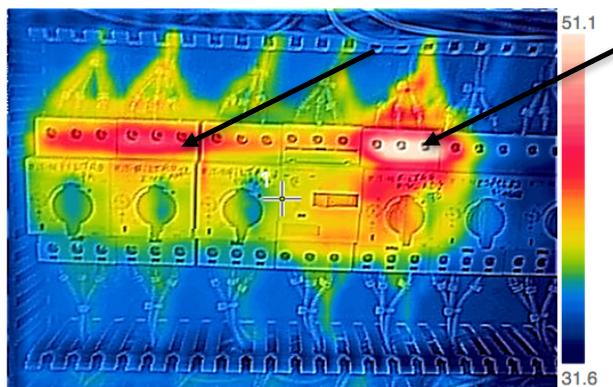
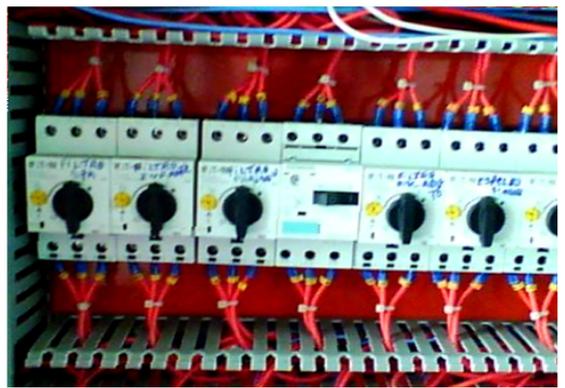
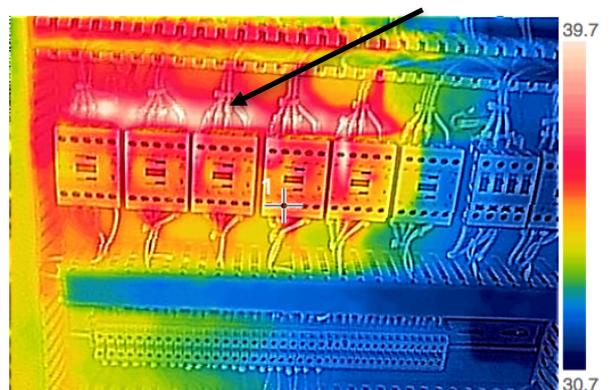
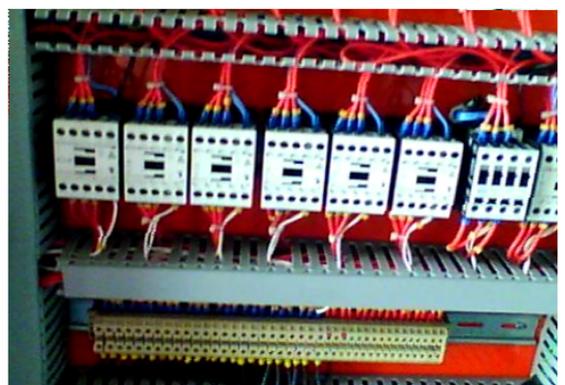
QFB – CASA DE MÁQUINA – VISÃO GERAL CONTADORES  
DETALHE PARA SOBRAQUECIMENTO DOS ELEMENTOS  
RESPONSABILIDADE DE MANUTENÇÃO: CONDOMÍNIO

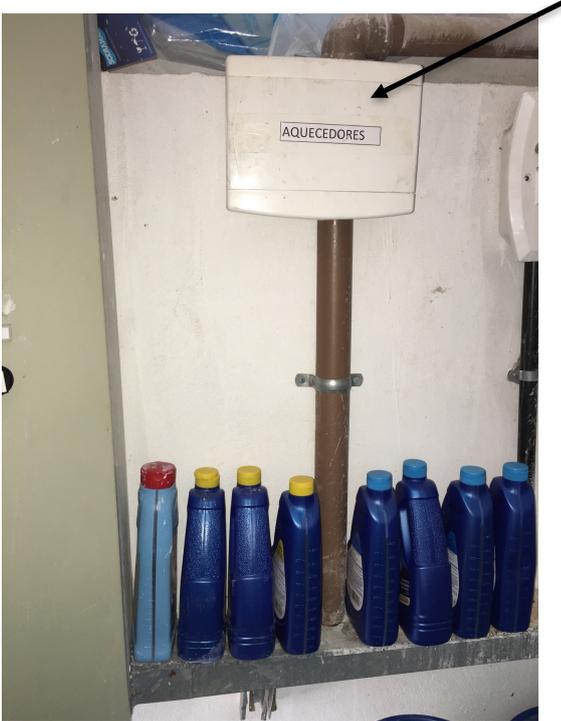
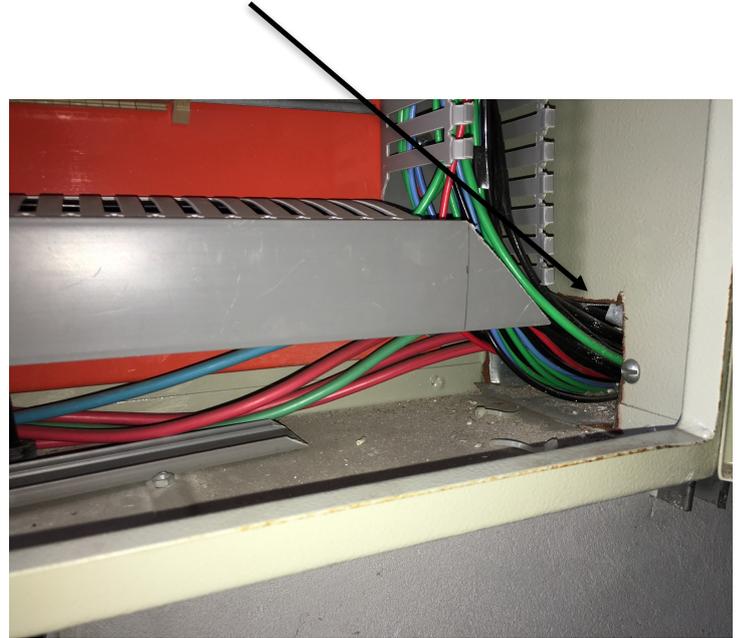
QUADRO DE ALIMENTAÇÃO DOS AQUECEDORES LIGADO AO QFB – CASA DE MÁQUINA

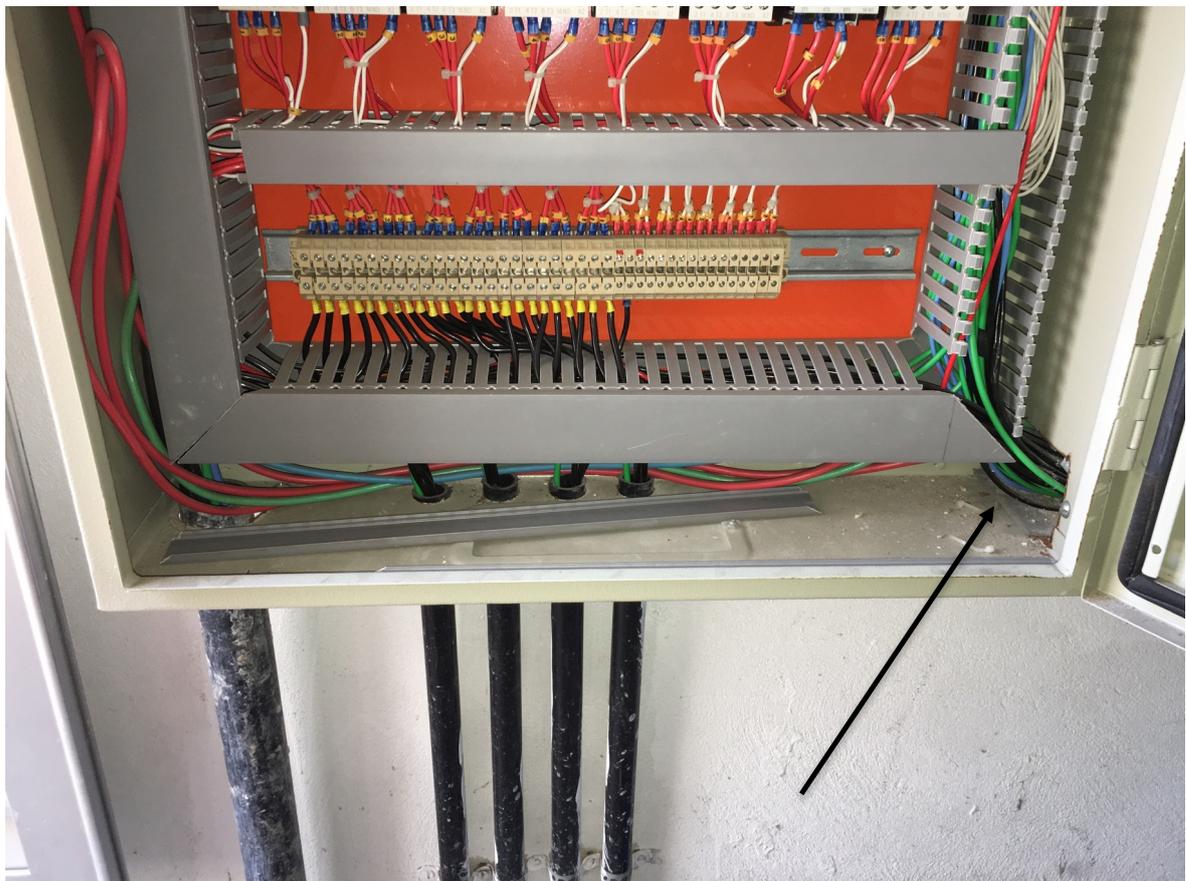
DETALHE DOS CABOS DE ALIMENTAÇÃO

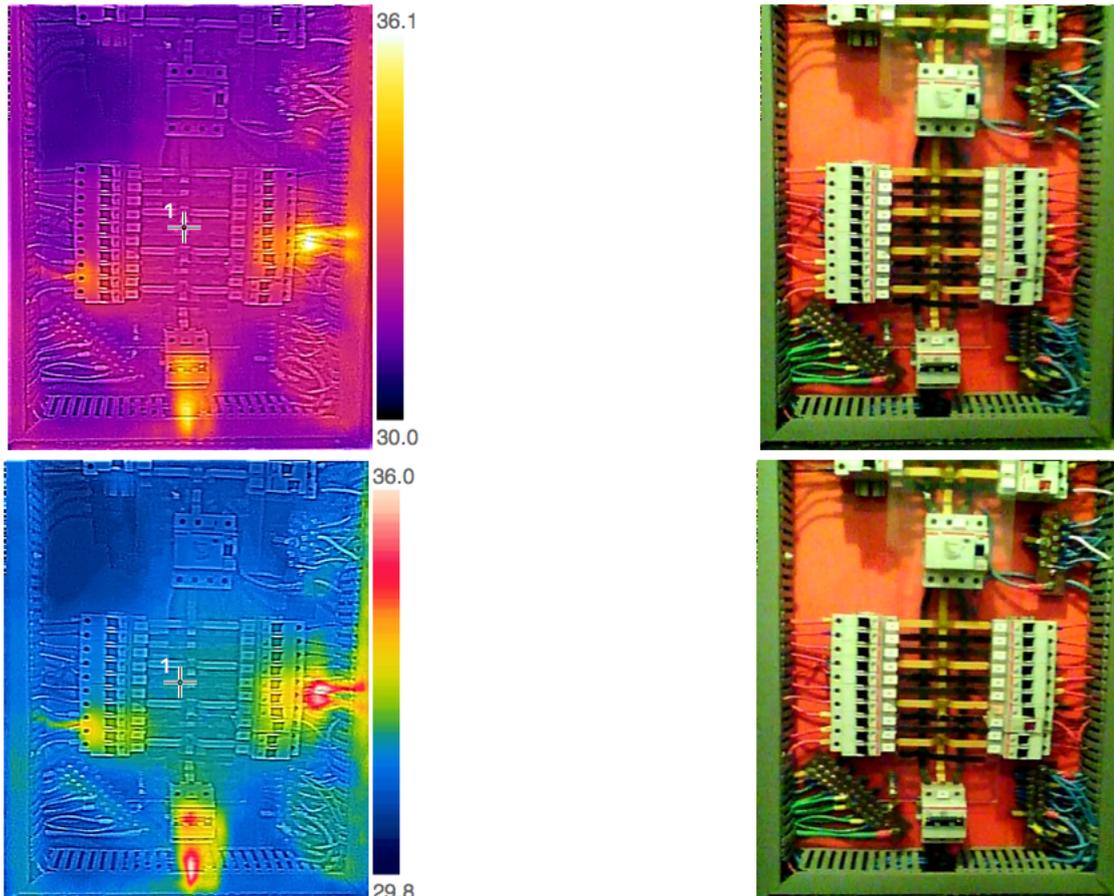
QUADRO DE SERVIÇO BLOCO “B” – VISÃO GERAL  
DETALHE DO SOBRAQUECIMENTO DE CIRCUITOS DESVIADOS DE SUA UTILIZAÇÃO ORIGINAL (ILUMINAÇÃO)  
PARA ALIMENTAÇÃO DE CÂMERAS DOS NOVOS CIRCUITOS CFTV  
RESPONSABILIDADE DE MANUTENÇÃO: CONDOMÍNIO

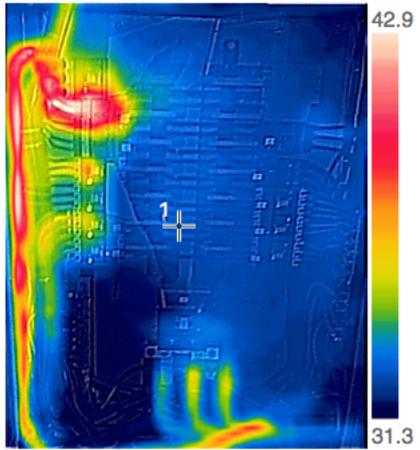
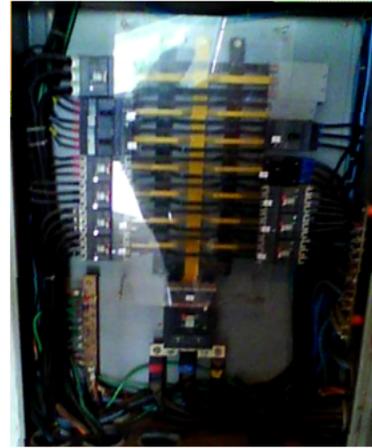
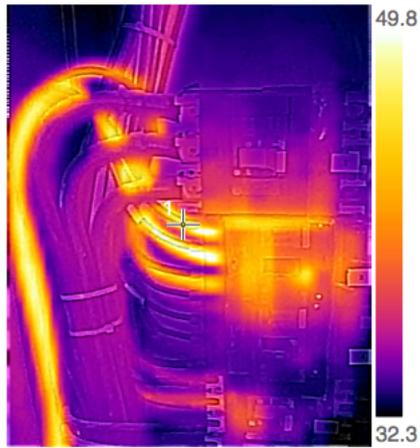
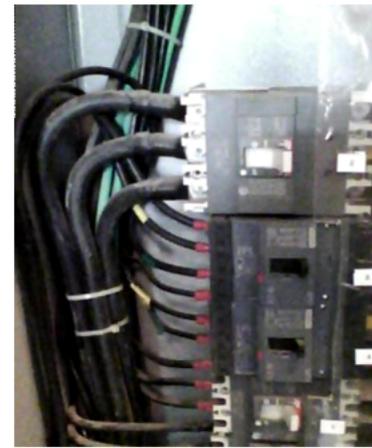
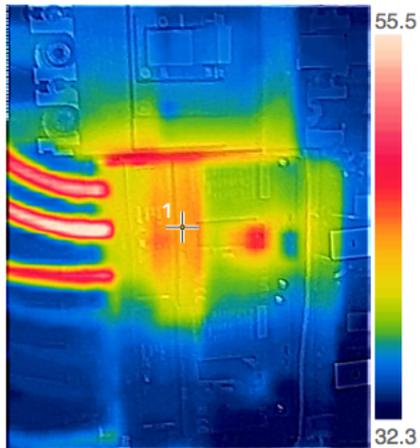
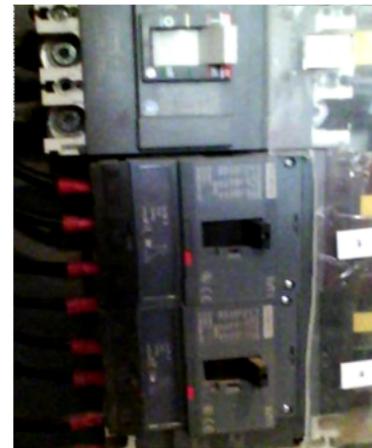
QUADRO "CAIXA B" – VISÃO GERAL  
DETALHE DO SOBREAQUECIMENTO DO CIRCUITO DE ALIMENTAÇÃO DA BOMBA SEMI OLÍMPICA  
DETALHE DO SOBREAQUECIMENTO CONDUTORES  
RESPONSABILIDADE DE MANUTENÇÃO: CONDOMÍNIO

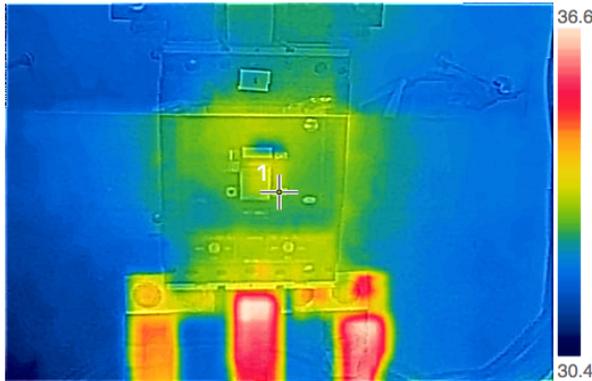
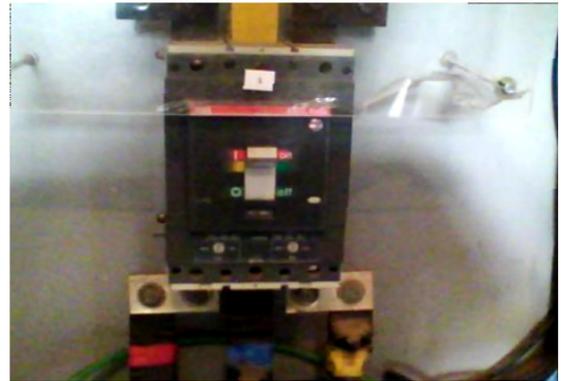
QUADRO "CAIXA B" – VISÃO DO DISJUNTOR GERAL  
DETALHE DO SOBREAQUECIMENTO E DESBALANCEAMENTO

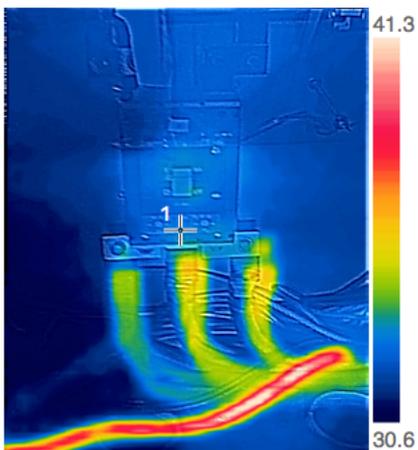
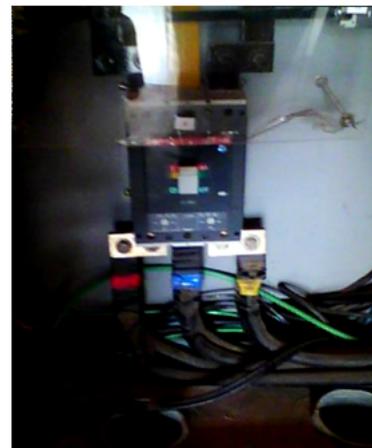
QUADRO "CAIXA B" – VISÃO DO DISJUNTOR GERAL  
DETALHE DE CONDUTOR COM SOBREAQUECIMENTO LANÇADO FORA DO PADRÃO ORIGINAL DO QUADRO  
RESPONSABILIDADE DE MANUTENÇÃO: CONDOMÍNIO

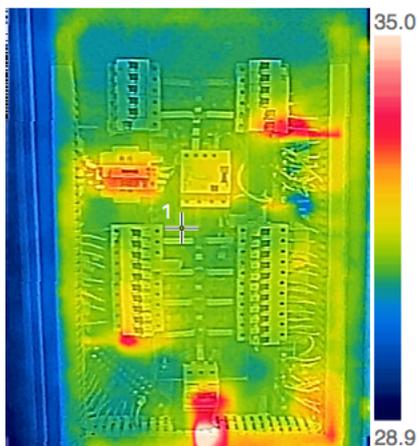
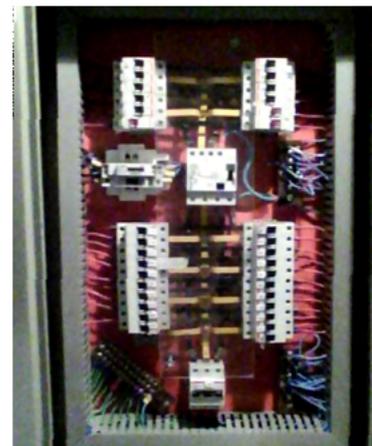
QUADRO DE SERVIÇO BLOCO "B" – VISÃO GERAL  
DETALHE DO SOBREAQUECIMENTO DE CIRCUITOS DESVIADOS DE SUA UTILIZAÇÃO ORIGINAL

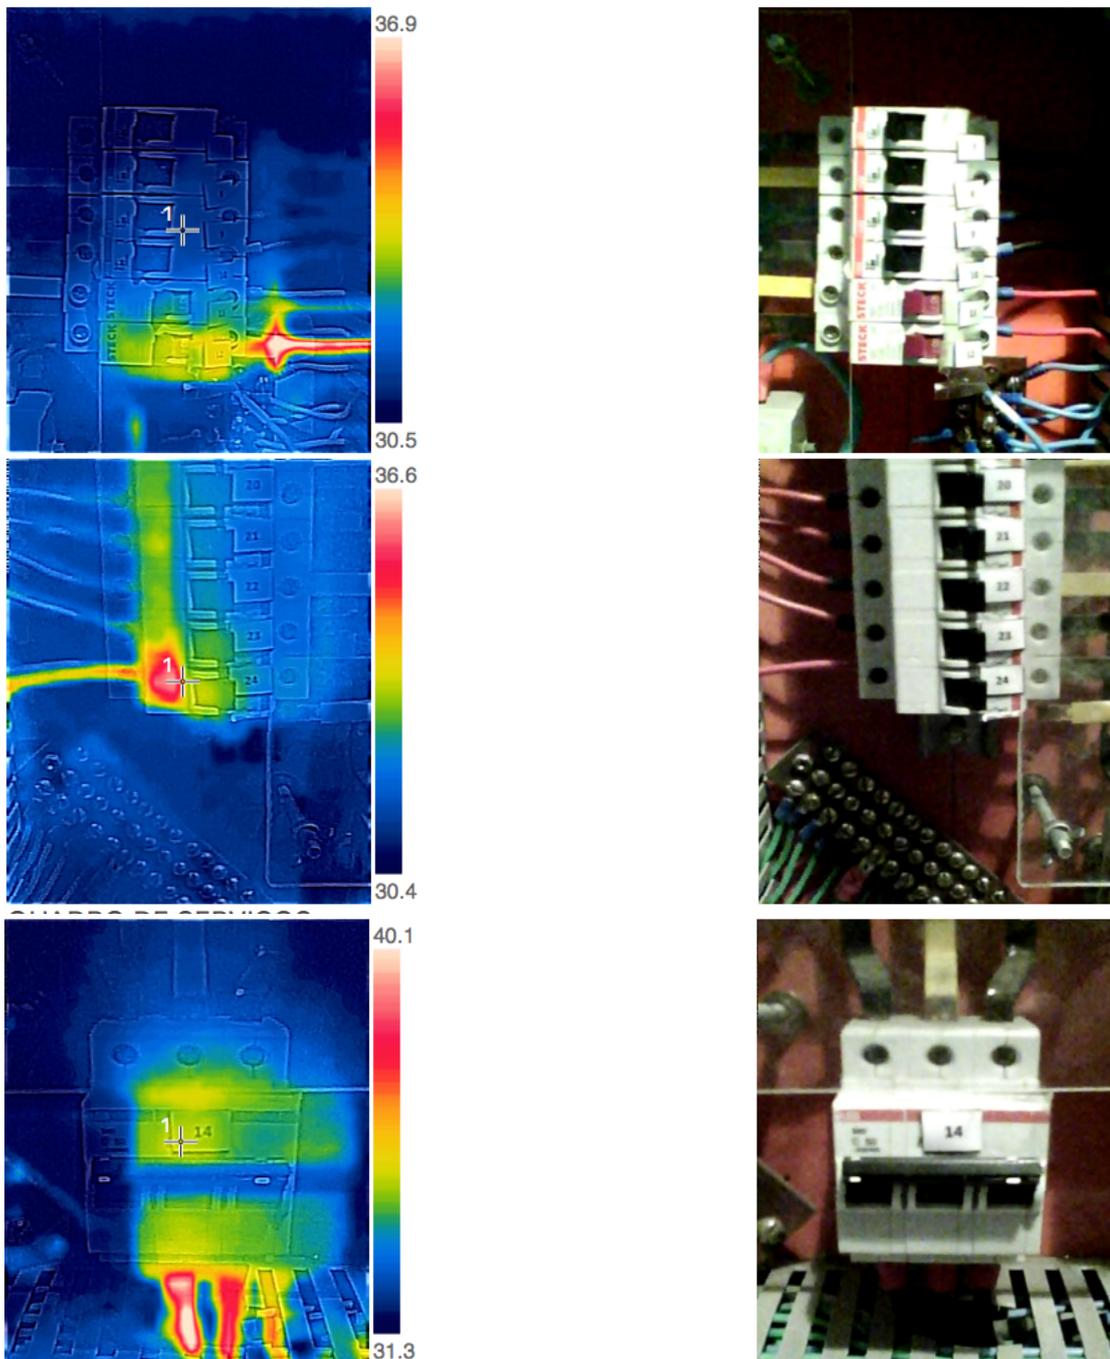
QUADRO DE SERVIÇO BLOCO “B” – VISÃO CIRCUITOS E DISJUNTOR GERAL  
DETALHE DO SOBRAQUECIMENTO DE CIRCUITOS DESVIADOS DE SUA UTILIZAÇÃO ORIGINAL (DE TOMADA DE  
USO NORMAL PARA ESTEIRAS DE ACADEMIA; E DE ILUMINAÇÃO PARA AR CONDICIONADO DE SALÃO DE  
BELEZA; RESPECTIVAMENTE)  
RESPONSABILIDADE DE MANUTENÇÃO: CONDOMÍNIO

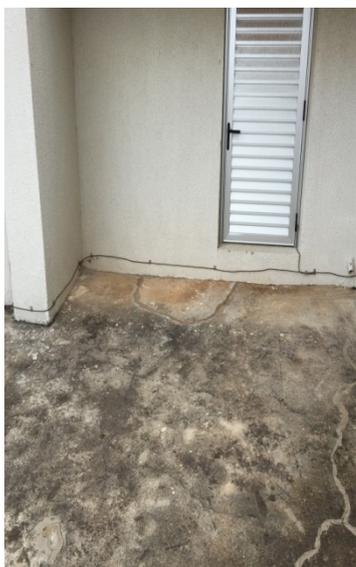
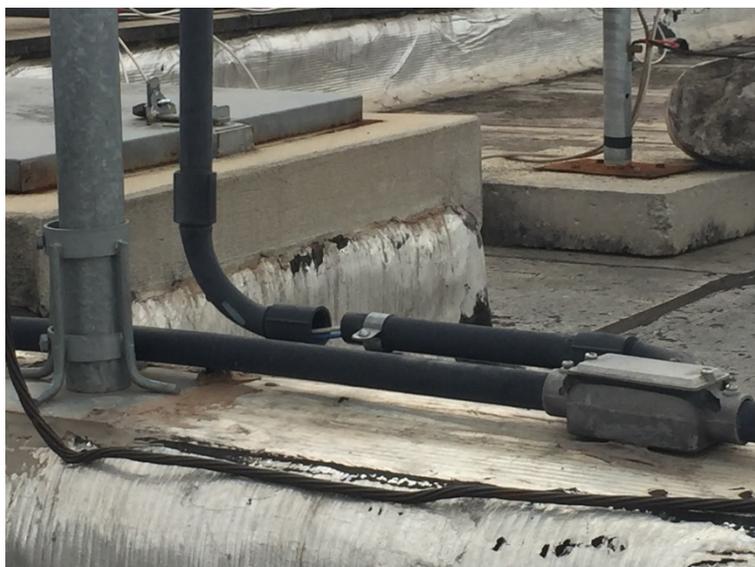
**ATERRAMENTO EXECUTADO PELO CONDOMÍNIO PERFURANDO A MANTA DE IMPERMEABILIZAÇÃO E FIAÇÃO ELÉTRICA EXPOSTA - COBERTURA BLOCO C**

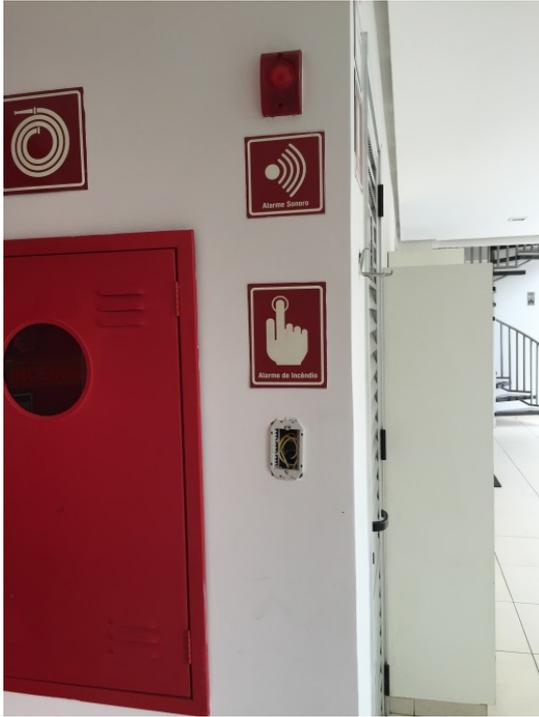
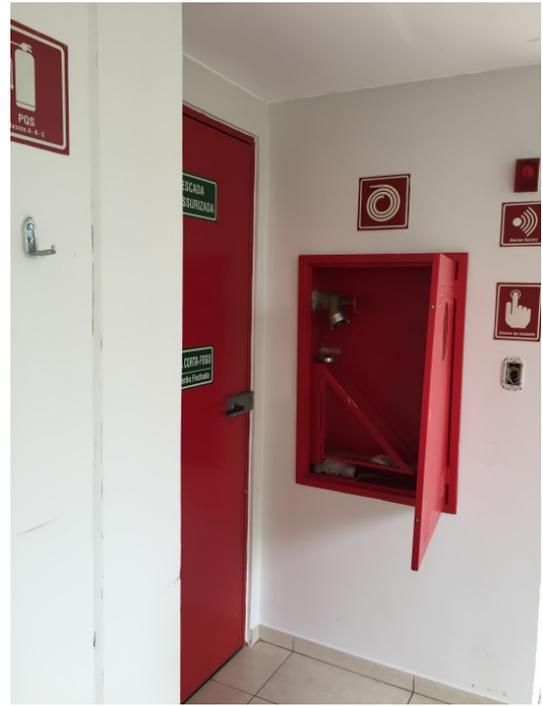
FALTA BOTÃO DO ALARME DE INCÊNDIO E EXTINTOR – PILOTIS BLOCO B

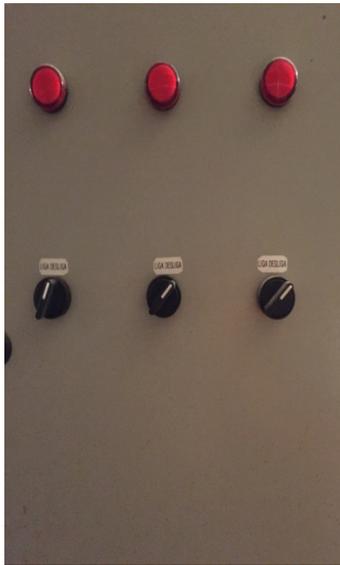
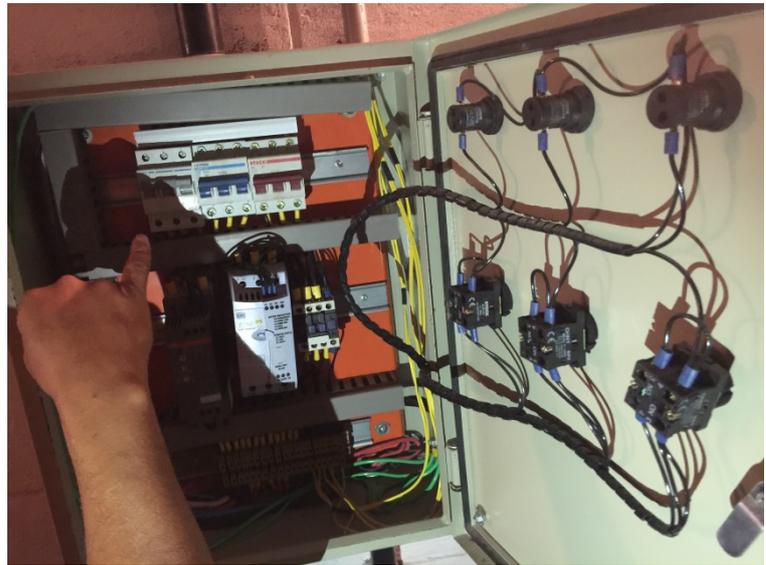
TODAS AS BOMBAS DE SPRINKLER NA POSIÇÃO DESLIGADO.

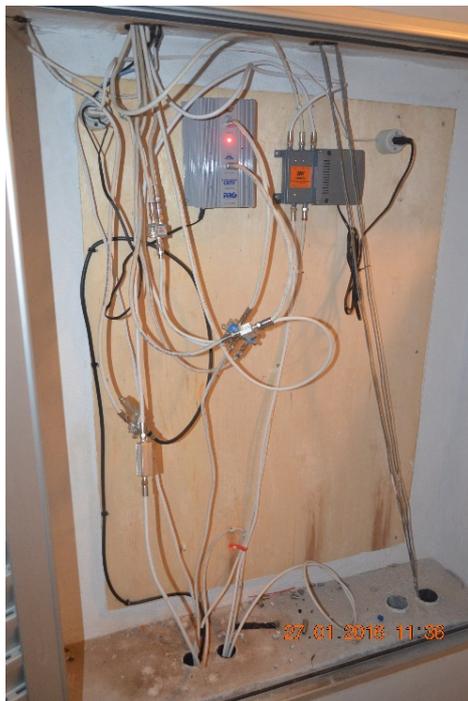
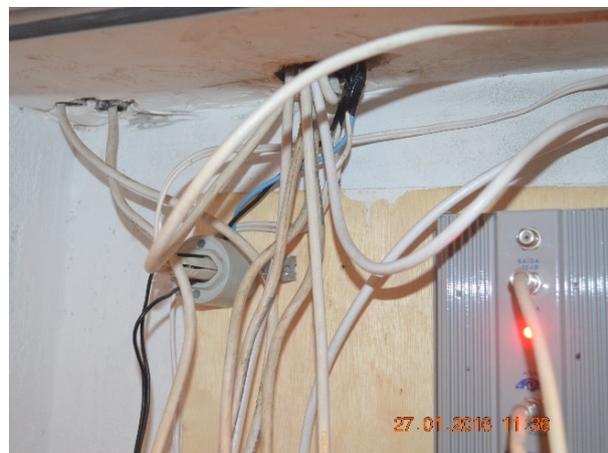
**CAIXA DE DESCIDA DOS CABOS DE ANTENAS, COM EQUIPAMENTOS SEM IDENTIFICAÇÃO E CABOS DESORGANIZADOS, ALÉM DE MISTURADOS COM ALIMENTADORES ELÉTRICOS.**

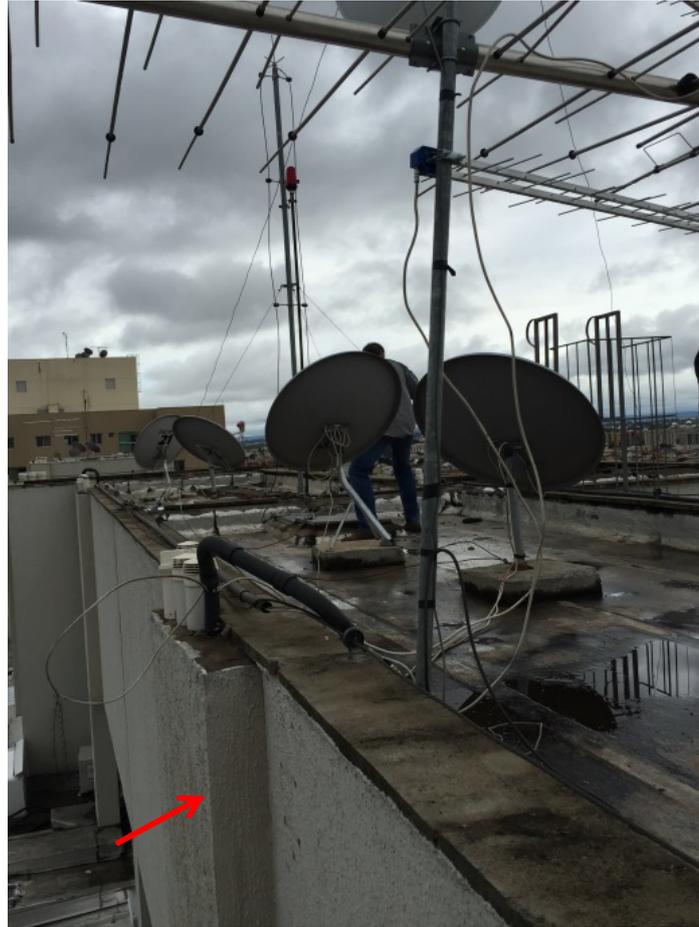
FIXAÇÃO ORIGINAL DA ANTENA COLETIVA

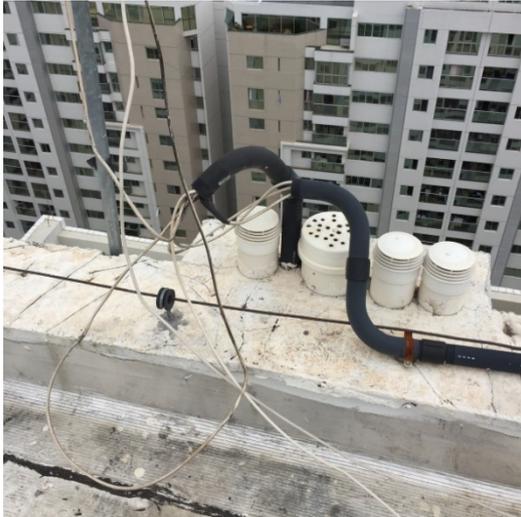
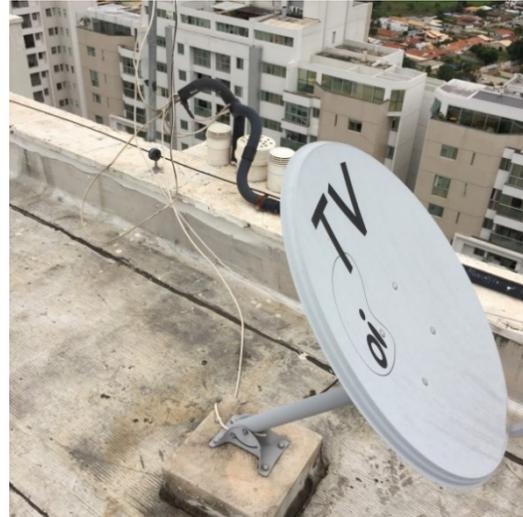
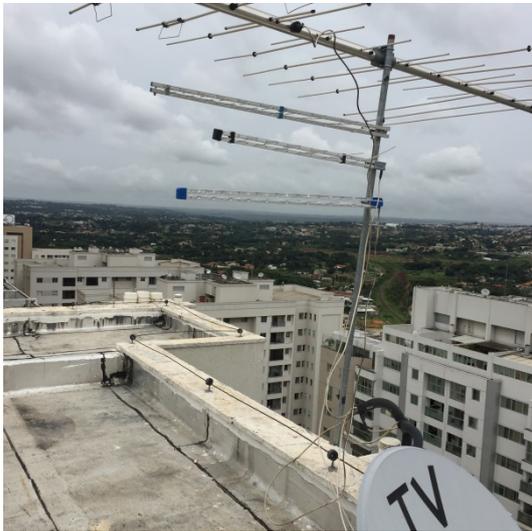
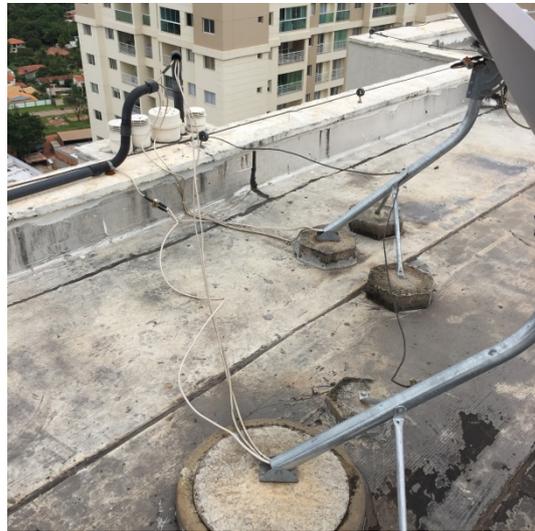
CABEAMENTO DAS ANTENAS COLETIVAS INSTALADAS POR EMPRESAS COMO SKY, OI, ENTRE OUTRAS – DESORGANIZAÇÃO E DANOS NA TUBULAÇÃO ENTREGUE ORIGINALMENTE – COBERTURA BLOCO B.

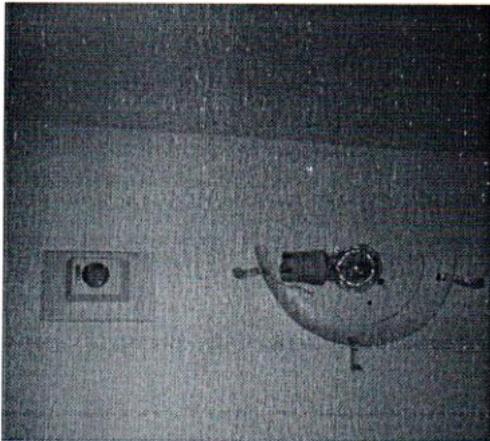
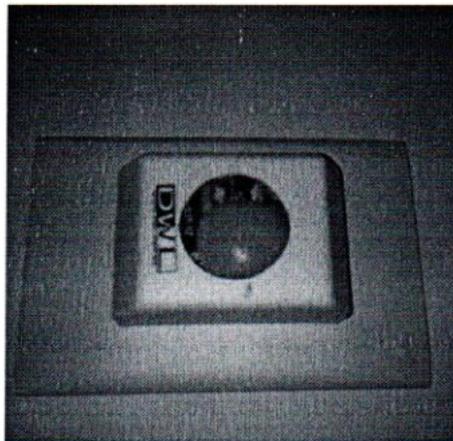
*E-mail do dia 10/09 enviado pela Síndica Kelly: Sensores e luminárias bloco D na escada do 2º SS*  
As lâmpadas e os sensores do prédio foram entregues em perfeitas condições de funcionamento, porém, com as mudanças frequentes, alguns acabaram sendo danificados, caracterizando mau uso e por isso estão fora de garantia, conforme podem confirmar com as fotos abaixo.

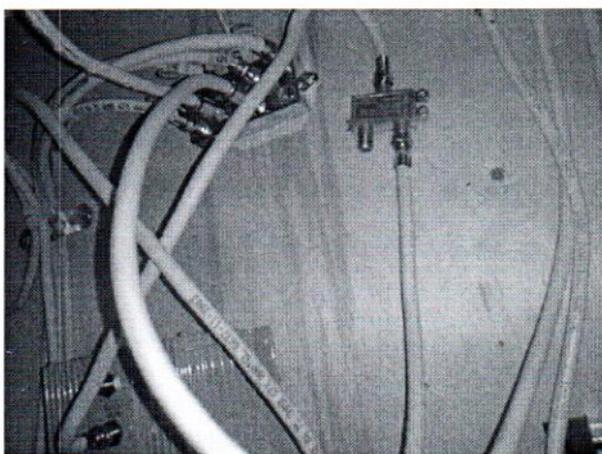
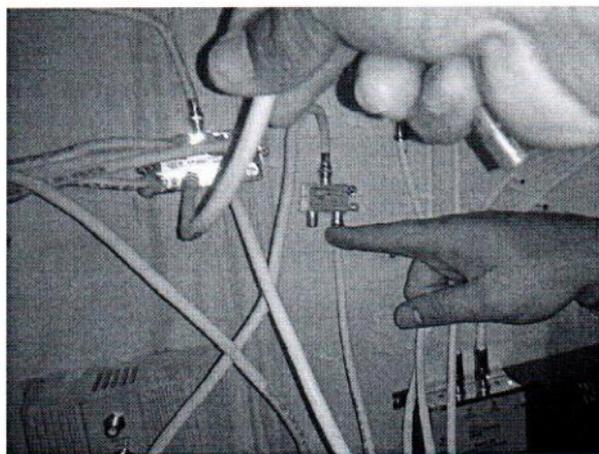
O problema ocorreu devido a fiação da antena ter sido trocada por um dos fornecedores que prestaram serviço de TV a cabo no Condomínio, pelo que constatamos em vistoria a SKY havia trocado os fios de lugar. A título de cortesia, já solucionamos o problema. Vale ressaltar que na entrega técnica foi orientado ao Condomínio nunca deixar que prestadores de serviço trabalhem sem supervisão para evitar este tipo de problema.
